## 平成 16 年（2004 年）新潟県中越地震に対する測地部の取り組み

## Responses of Geodetic Department of GSI to the Mid Niigata Prefecture Earthquake in 2004

## 測地部

## 要 旨

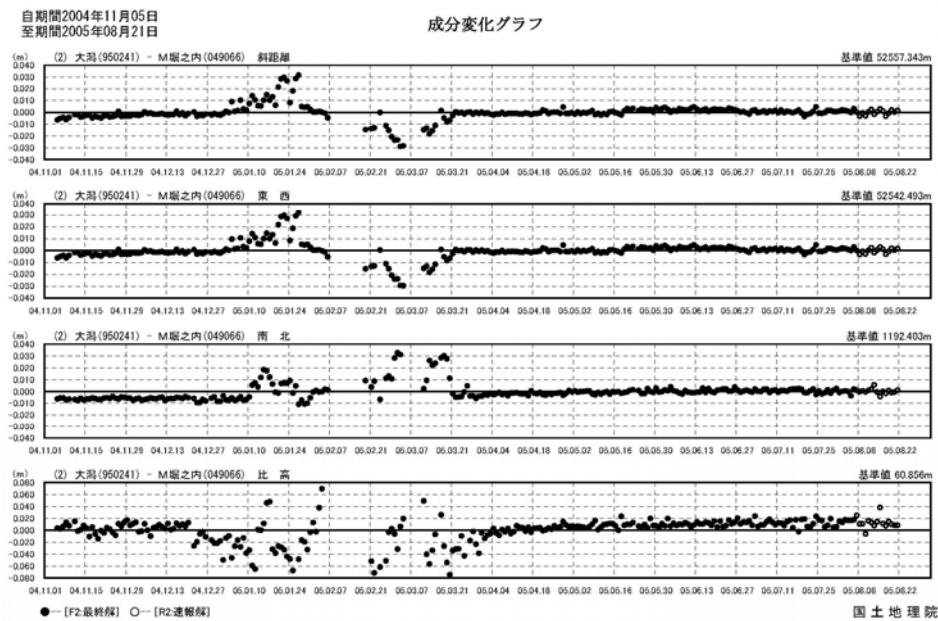
図-4 M堀之内成分変化グラフ

11月5日の観測開始からデータの取得は順調で基線解析の結果も良好であったが、2カ所の機動観測点とも12月下旬から成分変化グラフに異常な変化が現れ始め、その原因として積雪との因果関係が疑われることになった。

冬期にはいつてからの成分変化グラフを見ると、12 月 23 日頃から比高成分のグラフに異常な変化が表れ始めて、その後、1 月 10 日頃からは水平成分のグラフにも異常な変化が見えるようになった。2 月 7 日の保守作業により、レドーム上部の雪を取り除いたため、さらに異常な変化を示す結果になった。

M堀之内は 3 月下旬の雪解けまで異常な変化が見られたがその後正常に戻っている。

機動観測課では、2月7日に現地の観測機器の保守点検作業に入った。十日町市の下条小学校屋上及び魚沼市の堀之内小学校屋上は、どちらも積雪が3m近くありアンテナレドームは完全に雪の下に埋もれてしまっていた。雪の重みにより、レドームの破損を防ぐため、レドーム周囲の雪を取り除く作業を行った。

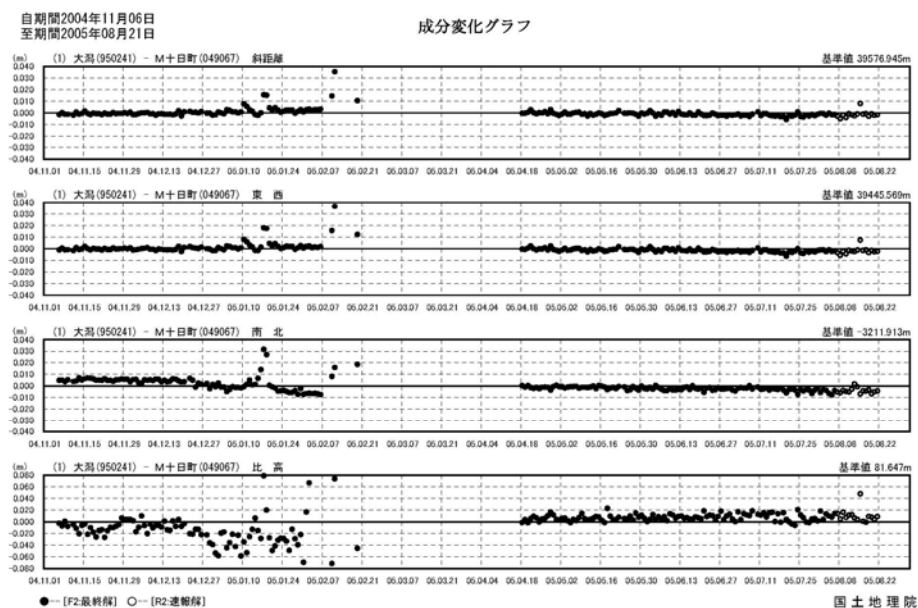
図-5 M十日町成分変化グラフ

M十日町は、受信機のトラブルにより 2 月中旬から観測が停止することになるが、4 月 18 日の保守作業で復旧し現在まで順調に稼働中である。

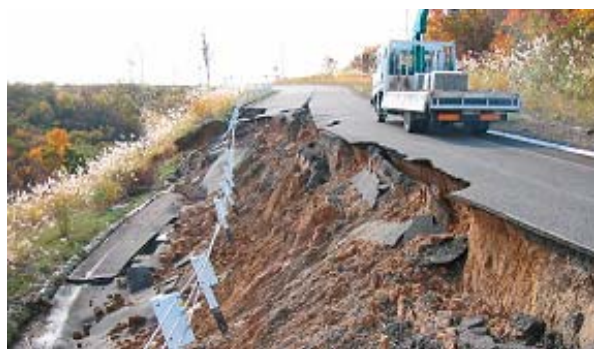
写真－5 崩落した道路（魚沼市）

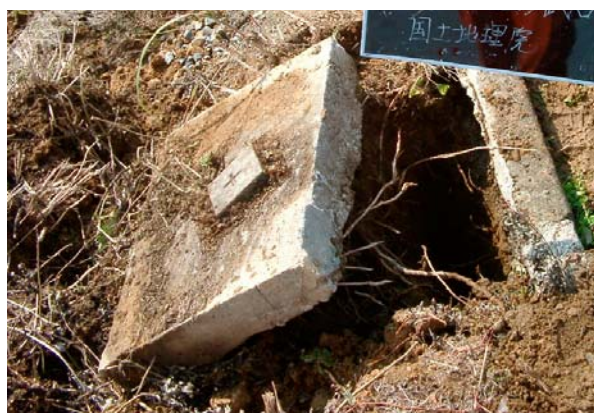
写真－6 崩れ落ちた三角点（小国町）

また、道路脇などにあって地震により崩れ落ちた三角点は、改めて別な場所に設置しなおす必要があり、本作業では時間的な制約もあり実施しなかった。

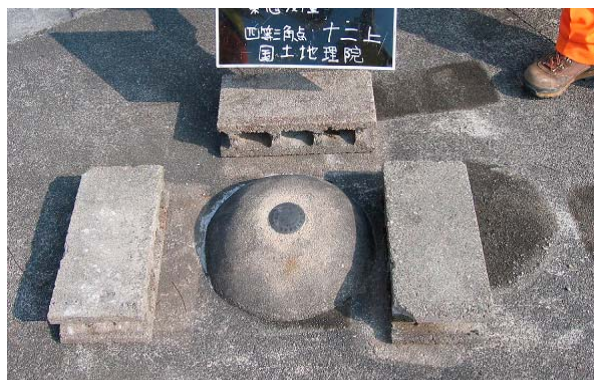
写真－7 43cm 平行移動した屋上点（魚沼市）

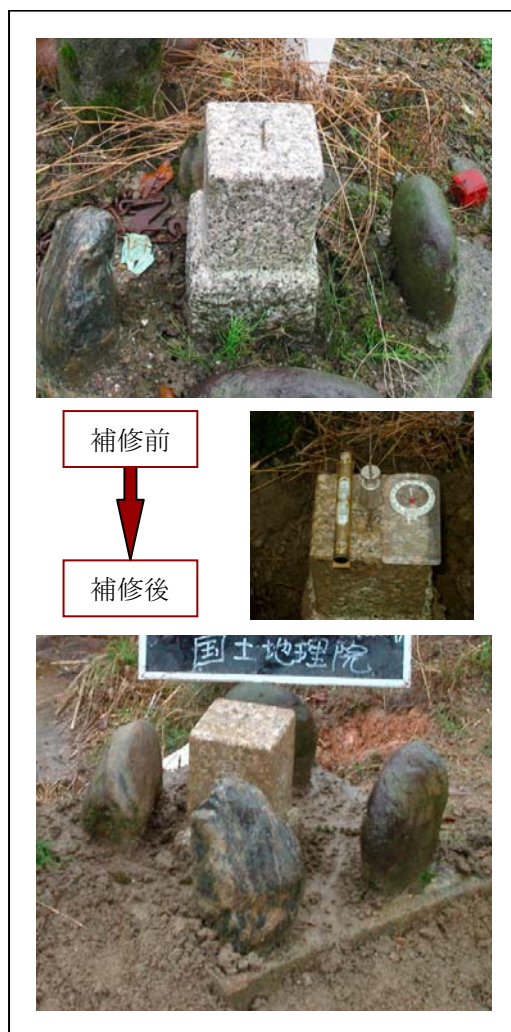
写真－8 僅かに傾斜していた三角点の補修状況

補修作業は、調査作業の結果を受け、地震の影響等で傾斜するなどした三角点10点について行った（写真－8）。なお、本作業は、後述の観測作業の中で時間を調整しながら実施した。
