# 新潟県中越地震の災害状況図作成について

## Compilation of Damage Map of the Mid Niigata Prefecture Earthquake in 2004

地理調査部 鈴木義宜・丹羽俊二・田口益雄・関崎賢一  
長谷川 学・飯田 誠・門脇利広

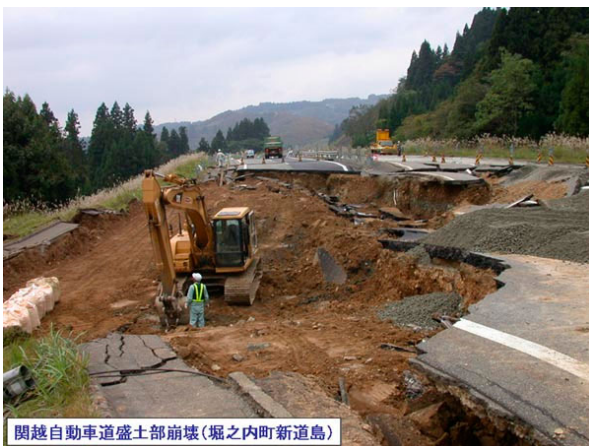
長岡 IC 南側～堀之内 IC 東側では，ほぼ全線にわたる盛土沈下とそれに伴う橋梁などのコンクリート構造物部分との沈下量の差による段差及び地割れが生じた。特に，川口町西川口～堀之内町根小屋字本村の区間の被害が著しかった（写真－1）。

写真－1 関越自動車道盛土部崩壊

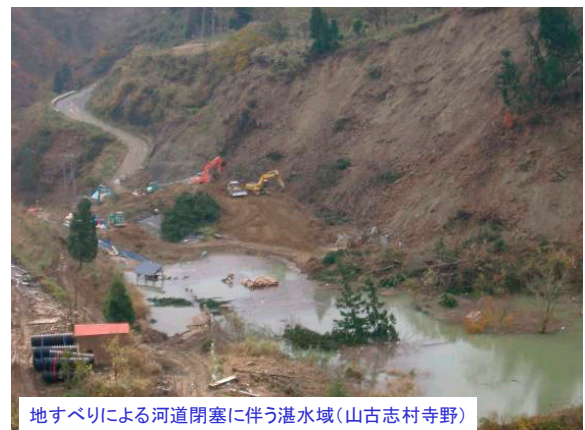
広神村から 352 号線に入るルートでは，種芋原トンネル付近で小規模な斜面崩壊（表層崩壊）が起きた。また，寺野付近では大規模な地すべりが発生し，河道閉塞による大きな湛水域を形成した（写真－2）。

写真－2 河道閉塞に伴う湛水域

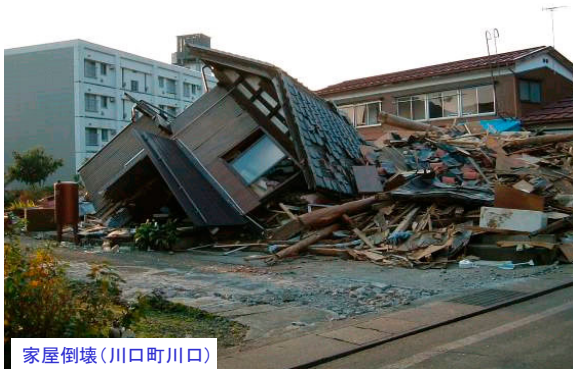
川口町では，町役場のある川口地区において段丘上，谷底平野の区別なく被害が著しかった（写真－3）。

写真－3 家屋倒壊

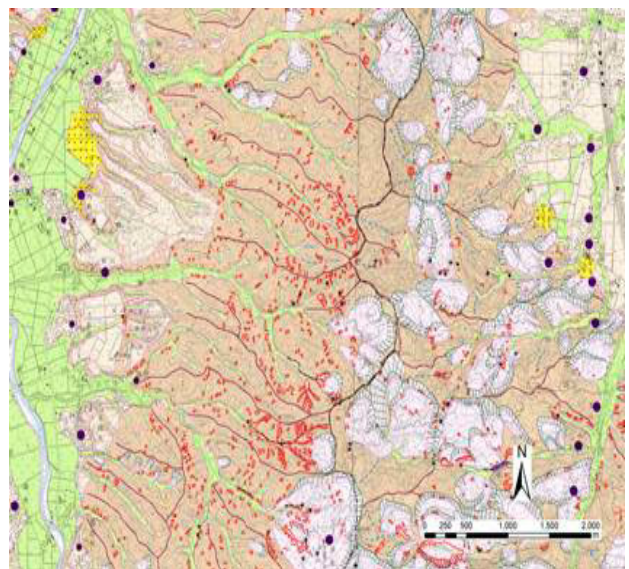
図-11 災害情報図(小千谷部分)

- 1) 信濃川沿いの長岡市南部と小千谷市の低地部には、液状化被害が広く見られ、マンホールの抜け上がりや堤防の沈下等を生じている。
- 2) 斜面崩壊は、魚沼丘陵西側と山古志村に続く東山丘陵で顕著であり、特に東山丘陵は、地すべり性の大規模なところが多い。
- 3) 斜面崩壊の最も顕著な事例としては、長岡市妙見町の岩盤地すべり性大規模崩壊があげられ、麓を走行中の自動車を多数巻き込むなどの人的被害が大きく、奇跡的な救出活動と併せて広く報道されたことは記憶に新しい。
- 4) 大規模な建物被害は、小千谷市街地に集中している(図-11)。

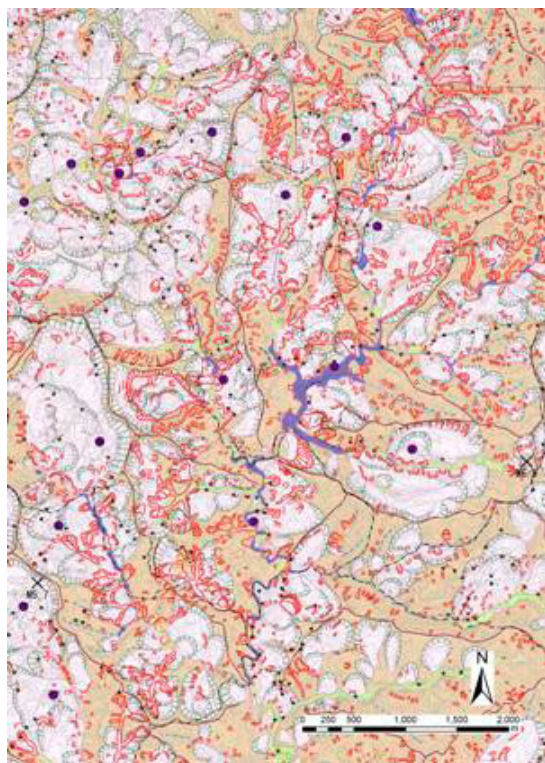
図-12 災害情報図(山古志部分)

- 1) 山古志村は、全域にわたって斜面崩壊が発生しており、その規模も地すべり性の大規模なものから小規模なものまで様々で無数にある。
- 2) この斜面崩壊に伴う道路や鉄道の被災箇所も無数にあり、これら道路の寸断によって、多くの集落が一時孤立した。また、本地域の特徴的な景観である、地すべり地を利用した錦鯉の養鯉池もこれに伴って被災し、その後の景観を一変させている。
- 3) 大規模な地すべり性崩壊や斜面崩壊に伴って、芋川とその流域には河道閉塞による湛水域が多数生じ、これにより家屋が水没して、住民生活に多大な影響を

- 4) 魚野川沿いの低地の液状化は、規模の小さいものが数箇所散見されるに過ぎない。
- 5) 建物被害を見ると、既存の地すべり地を中心に分布している集落のほとんどが大規模な被害を受けている(図-12)。

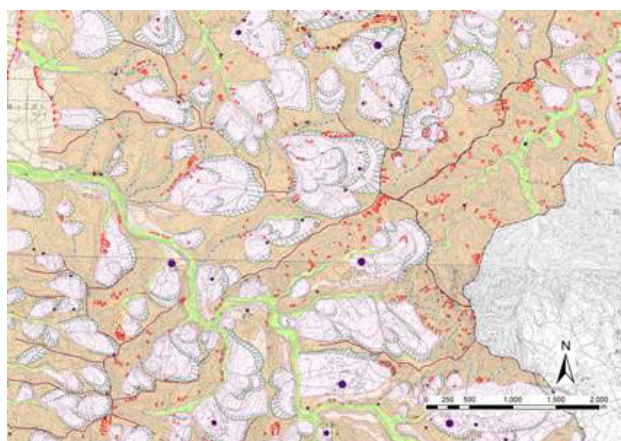
図-13 災害情報図(十日町部分)

- 1) 大規模な建物被害は、十日町市街地に集中している他、東部の魚沼丘陵の既存の地すべり地内に分布している集落にも、同様な被害がみられる。
- 2) 余震源が3箇所分布する北部には、既存の地すべり

地の滑落崖や段丘崖などの急崖部分に斜面崩壊が集中しているが、相川川の河道を閉塞し、大きな湛水域を発生させた所は1箇所、その他は中小の湛水域である(図-13)。
