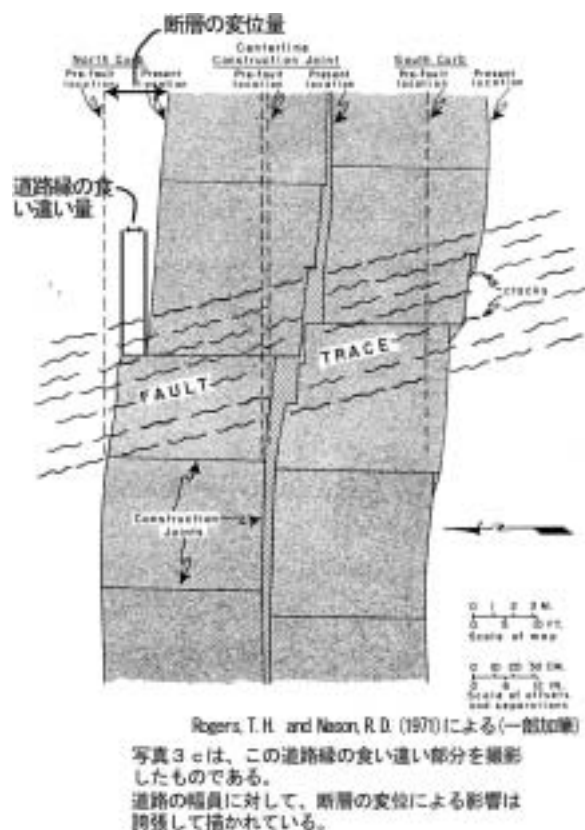
図-7 断層の変位量と道路縁の食い違い量

写真-3bの道路縁石の食い違いの量は、この地点における断層の変位量を表すものではない(図-7, Rogers, T. H. and Nason, R. D., 1971)。1968-69年の時点では、この道路縁石の食い違い量は11cm程度であった(写真-3c)。したがって、1925年～1968-69年の食い

違い量が 11cm であれば、食い違い速度は約 0.25cm/年と見積もることができる。その後もこの速度で縁石が食い違ったとすれば、2002 年時点において、20cm 弱(11+8.25cm)の食い違いが予想される。この値は写真-3b のようすとほぼ整合する。なお、1968-69 年以降の適当な時期に、道路自体はコンクリート敷きからアスファル

トに再舗装されたが、縁石の食い違いはそのまま残されたものと思われる。
