# 2003 年の宮城県の二つの地震時における災害調査 — 5.26 宮城県沖を震源とする地震・7.26 宮城県北部を震源とする地震— Disaster caused by two earthquakes of Miyagi Prefecture in 2003 —Miyagi—Oki Earthquake on May 26 ; Northern Miyagi Earthquake on Jul 26—

地理調査部 関口辰夫・福島康博・丹羽俊二・小野 康  
Geographic Department Tatsuo SEKIGUCHI, Yasuhiro FUKUSHIMA,  
Shunji NIWA, Yasushi ONO

2003 年に宮城県下で相次いで発生した二つの地震による災害について、地理調査部は東北地方測量部の協力を得て現地調査を行ったので、その結果について報告する。

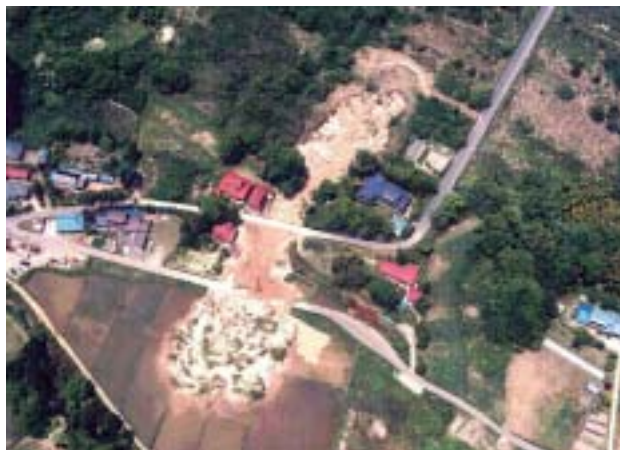
現場は築館町役場の西 750m に位置する館下地区で、昭和 45 年に農地造成が行なわれた地区である。この地震により発生した崩壊は、地下水を含む傾斜地の地盤が地震動により流動化した高速土砂流動現象によるものと考えられる。

幸いにも住民に大きな被害は出なかったが、幅約 40m、長さ約 200m に渡って、土砂が道路下の水田にまで流出した（写真－1、2）。水田には、竹や灌木が表土ごと流出し、また電柱が倒壊した（写真－2）。崩れたのは丘陵を構成している火砕流堆積物により、谷地形（写真－3）を埋めた盛り土である。今回の崩壊斜面の源頭部の直上に古い地すべりの崖（比高 70cm）が幅約 20m に渡って観察された。また、崩落部分は幅約 40m に渡って崩れており、崩落壁の地質は、上部は植物の根や炭化物を含む薄層をはさんで、盛り土（1.3m）、下部は径約 5cm の垂円礫を含む灰白色火砕流堆積物（2.1m）で、鬼首火山の噴

写真－1 斜面崩壊の状況（アジア航測撮影）

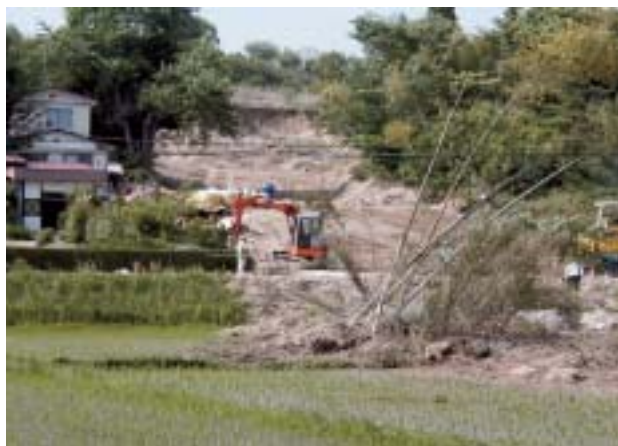
写真－2 末端部に達した竹林

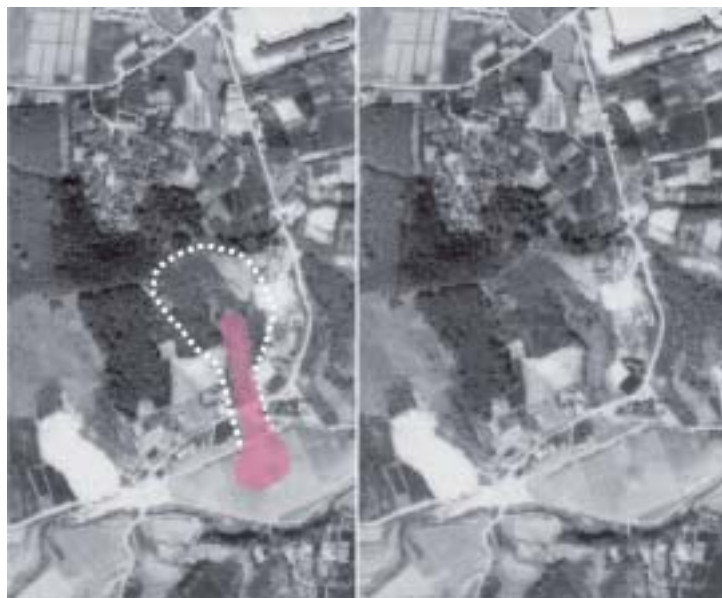
写真－3 農地造成以前の空中写真（1962 年国土地理院撮影）

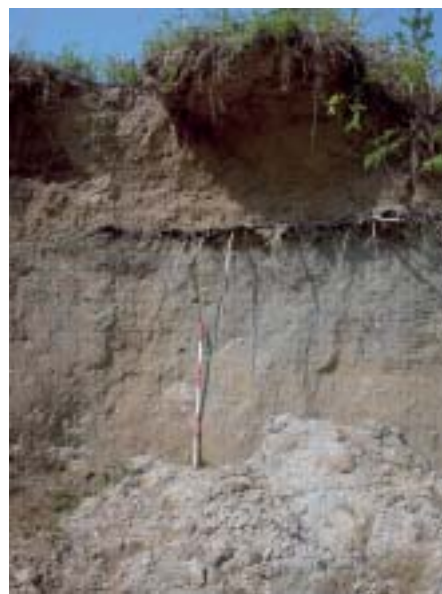
出物と考えられる（写真－4、図－2）。

写真－4 崩壊頂部の地質
