#### 1. 4 岩手県大船渡港岸壁の液状化

#### 1. 5 宮城県気仙沼市の落石

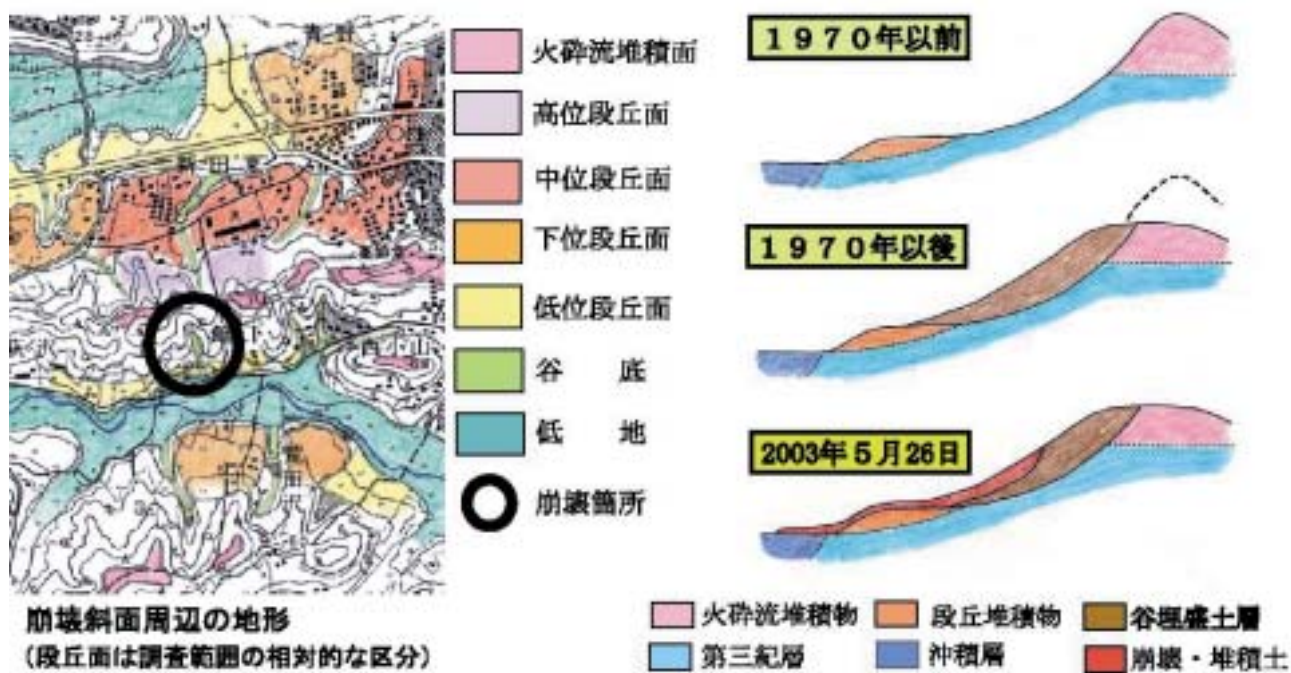
図一 2 斜面崩壊・流動区域の地形分類と地形変化

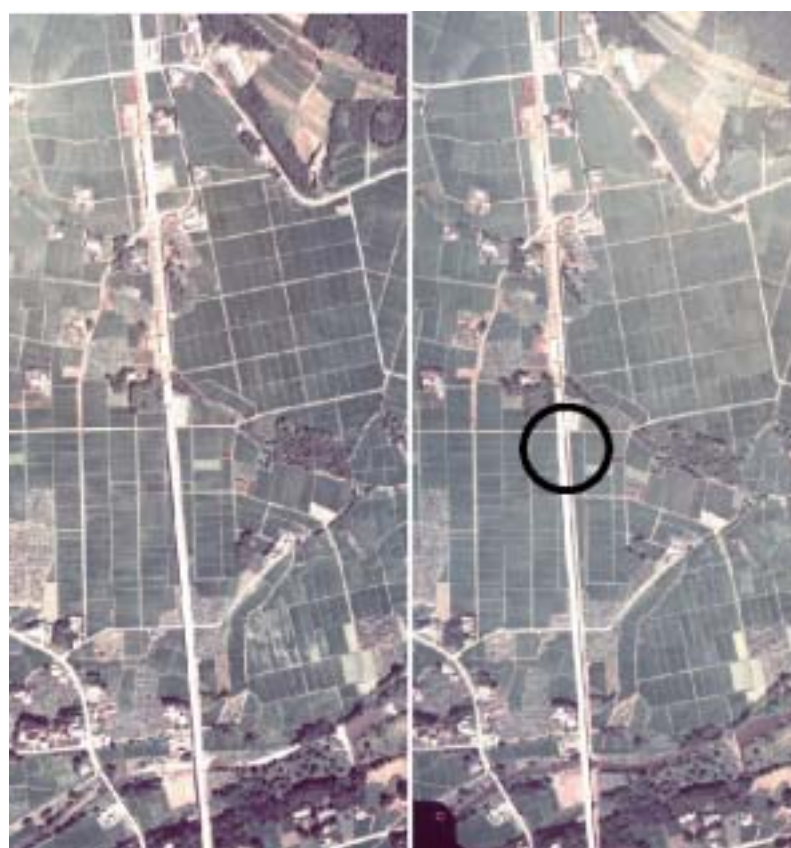
写真一 5 橋脚損傷箇所付近の空中写真

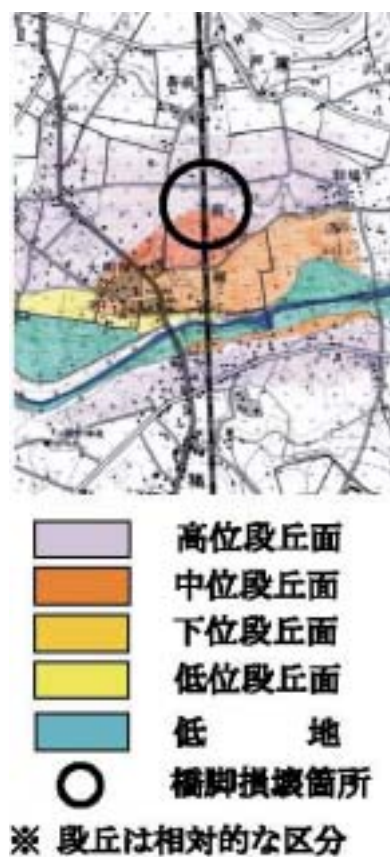
図一 3 損傷箇所付近の地形分類

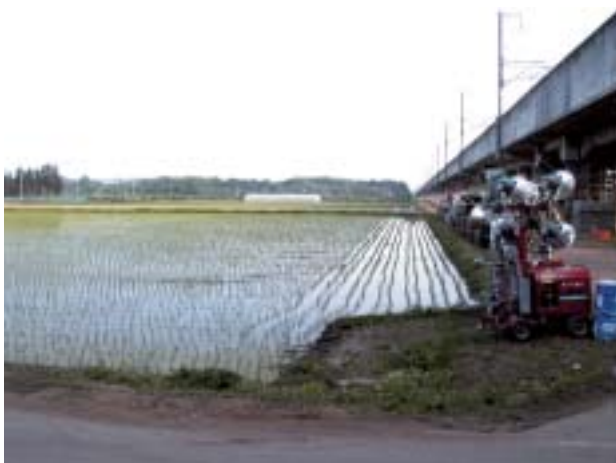
写真-6 損傷箇所付近の河岸段丘面

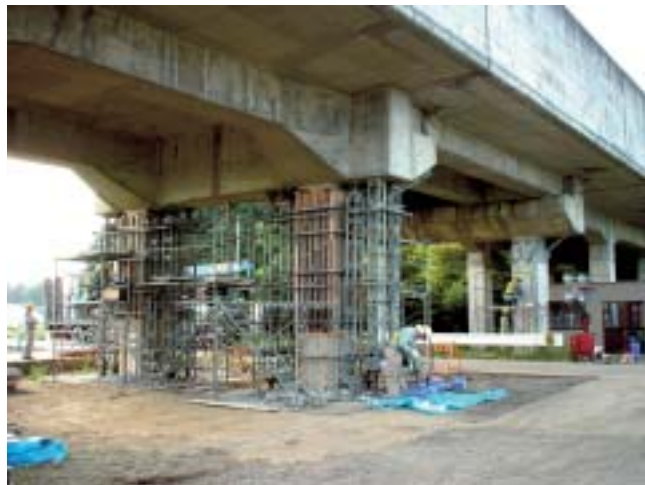
写真-7 新幹線橋脚の損傷の状況

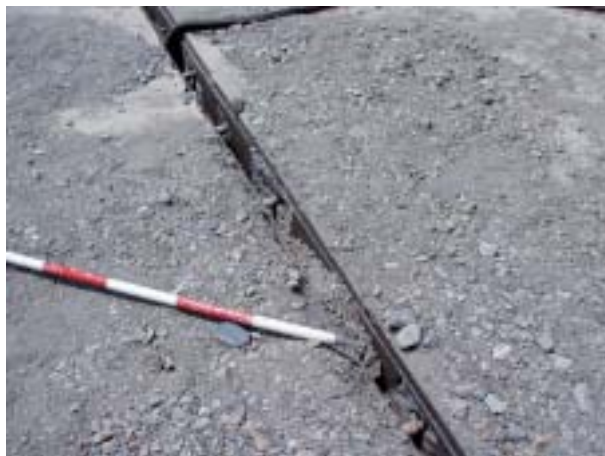
大船渡駅より南東約500mの大船渡港野々田埠頭で、岸壁周辺の液状化による地形変動調査を行った。野々田埠頭は昭和63年と平成元年の2回に分けて海側に岸壁が建設された。今回の災害では、港の埋立地の中心部分は全体的に沈下しており、継ぎ目部分でコンクリートとコンクリートをつなぐ鉄棒がむき出しになって約8cm開いていた。その一部から礫（最大礫径約10cm）混じりの噴砂がみられた（写真-8）。これらの砂礫は、岸壁の建設時に埋め立てに使用したものが噴出したと考えられる。また、東側（海側）の段差が生じた部分では、以前からコンクリートとコンクリートの間は開いており、その開口部を鉄板で覆っていたが、地震によりさらに開口して一部の鉄板は海に落下してしまった（写真-9）。段差のある箇所の東側（杭基礎だけで下は海面）の高さは通常の高さだが、継ぎ目を挟んで西側（埋土）が全体的に

写真-8 液状化による噴砂

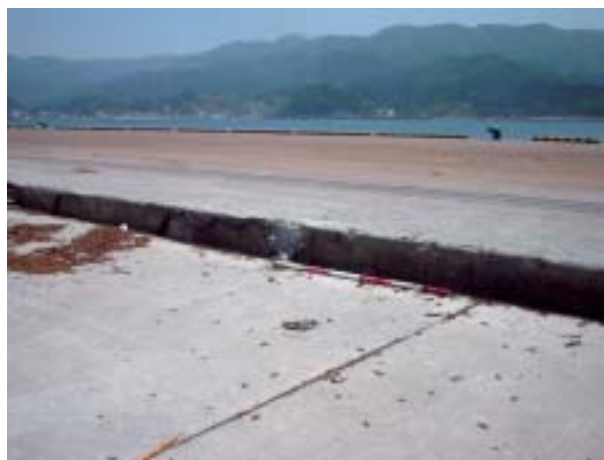
7～23cm沈下していた。しかし、港埋立地の南側部分については東側（杭基礎）との境に段差がみられ、西側には開口部や段差はなかった。過去の地形図を年代別に比較すると、埋め立てにより海岸線が大きく変化していた。その中でも海側に最も近い部分で液状化による被害がみられた（図-4）。

写真-9 地震による段差の発生
