## 2. 7.26 宮城県北部の地震

### 2. 1 宮城県北部の地震の緊急災害調査

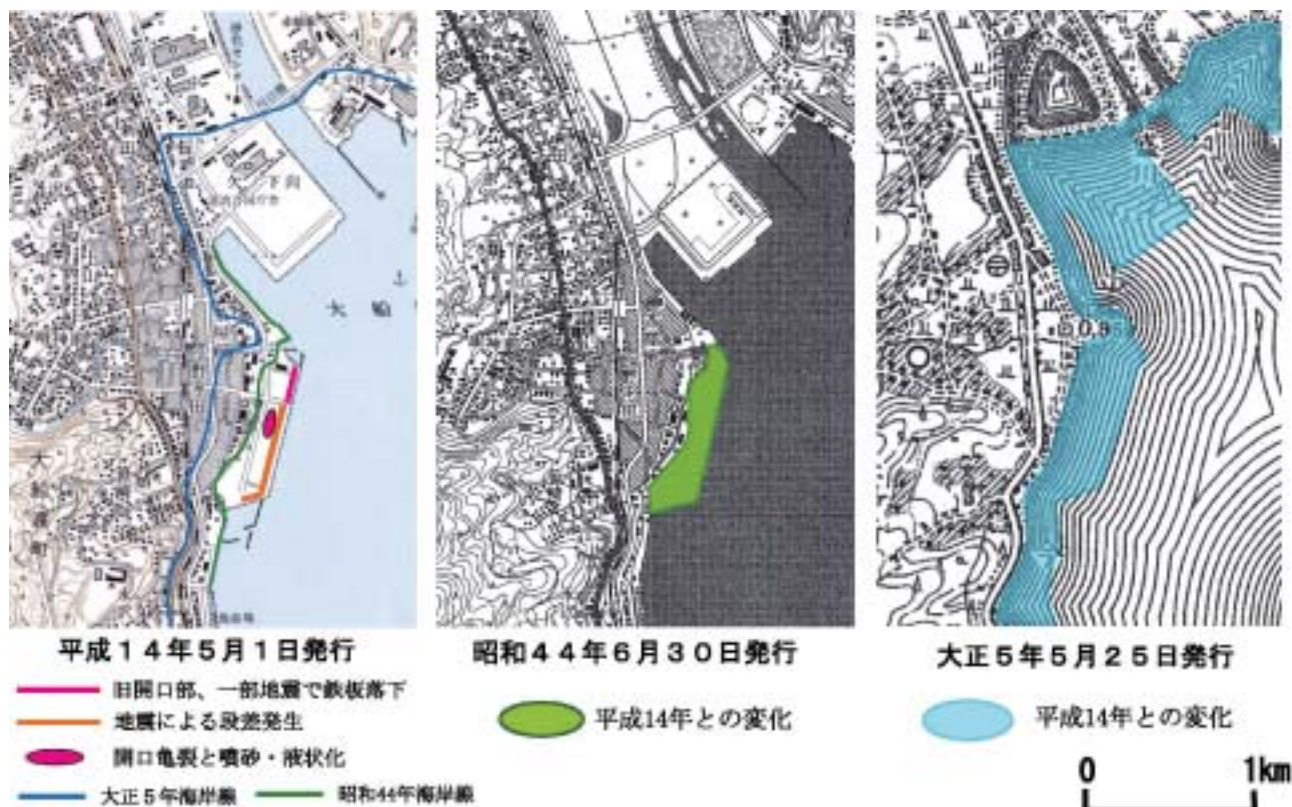
図ー4 大船渡港における液状化被害と埋め立てによる海岸線の変遷

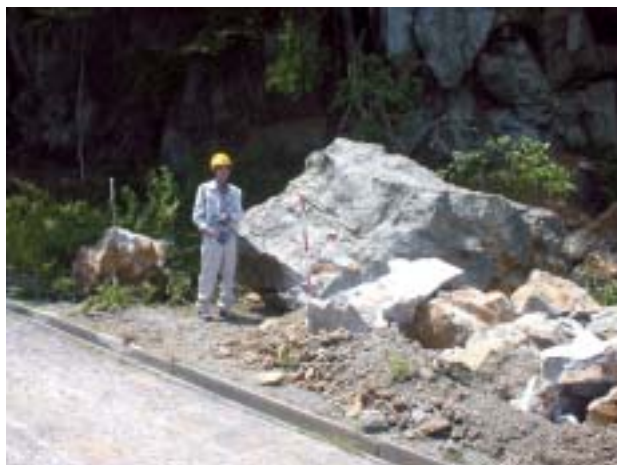
写真ー10 落石による石灰岩の岩塊

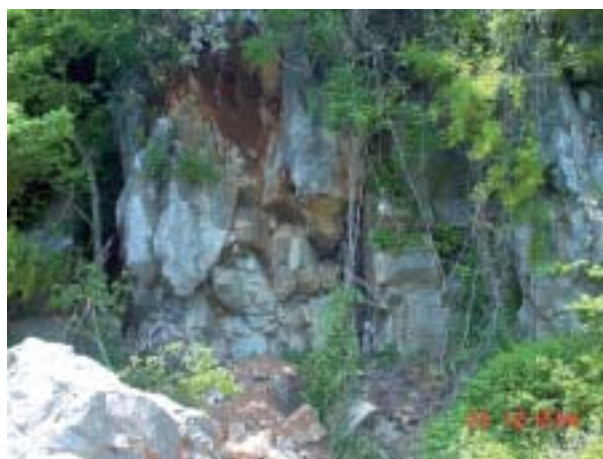
写真ー11 多数の亀裂を生じた崖の表面

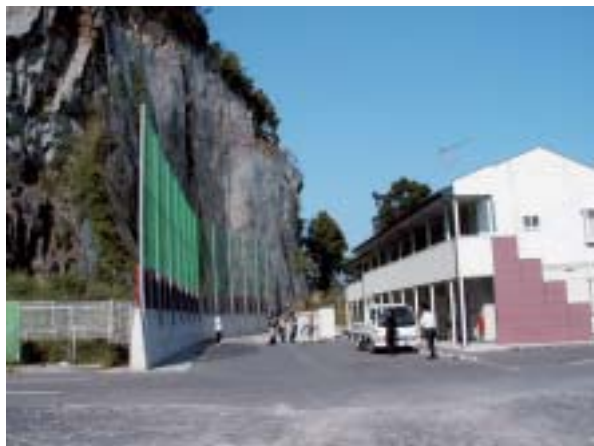
現場は石巻市牧山トンネルの出口から約300m東にあるアパートの裏の高さ約30mの崖で、地震による落石が生じたため、アパートの住民に避難勧告が出た(写真ー12)。この地区は危険地域に指定されておらず、落石防止のネットは崖の、向かって右側3分の1程度しか覆っていない。またそのネットにも隙間があり、その部分から浮石が地震動により約10mの高さのフェンスを飛び越して落ちたと思われる。また、ネットを破った落石が倉庫を直

撃したが、住民には幸いにも被害は出なかった。

写真-12 落石現場の切り土斜面の状況

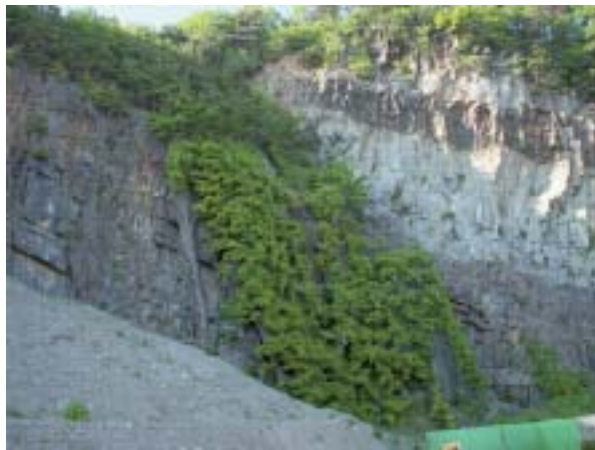
地質は、中生代三畳紀中期の頁(けつ)岩や砂岩で、高さ約30mの崖に露出した地層は色調により5層に分けることができた(写真ー13)。崩落の危険があり、崖には近づくことができず、落下した石から地質調査を行なった。崖下からの観察では、特に頁岩に板状節理が発達し、浮石に近い岩片が見られた。地震時に落下した岩塊はすでに片づけられていたが、その後も落石があり、調査時にも10cm程度の岩塊がアスファルトの上に散在し

写真-13 崖表面の地質

ており、その中にも頁岩が多く観察された。
