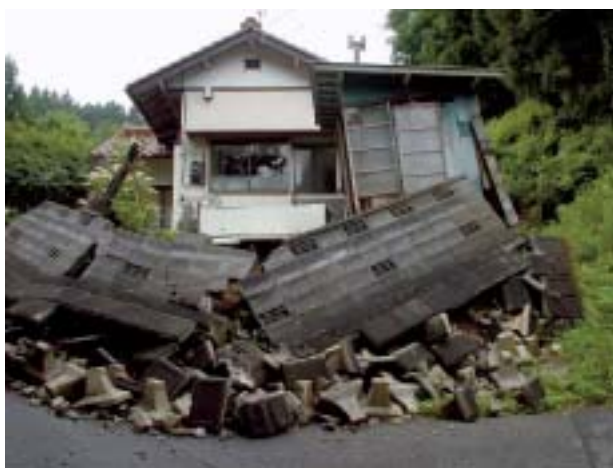
写真一14 旭山撓曲に近い盛り土・家屋の崩壊(図一6、地点③)

ク塀が崩れ、背後の家屋も大きな被害を受けた(写真一14)。崩壊の背後の畑や崖にも亀裂が入り、その延長が上述した脇道の開口亀裂につながるものと考えられる。

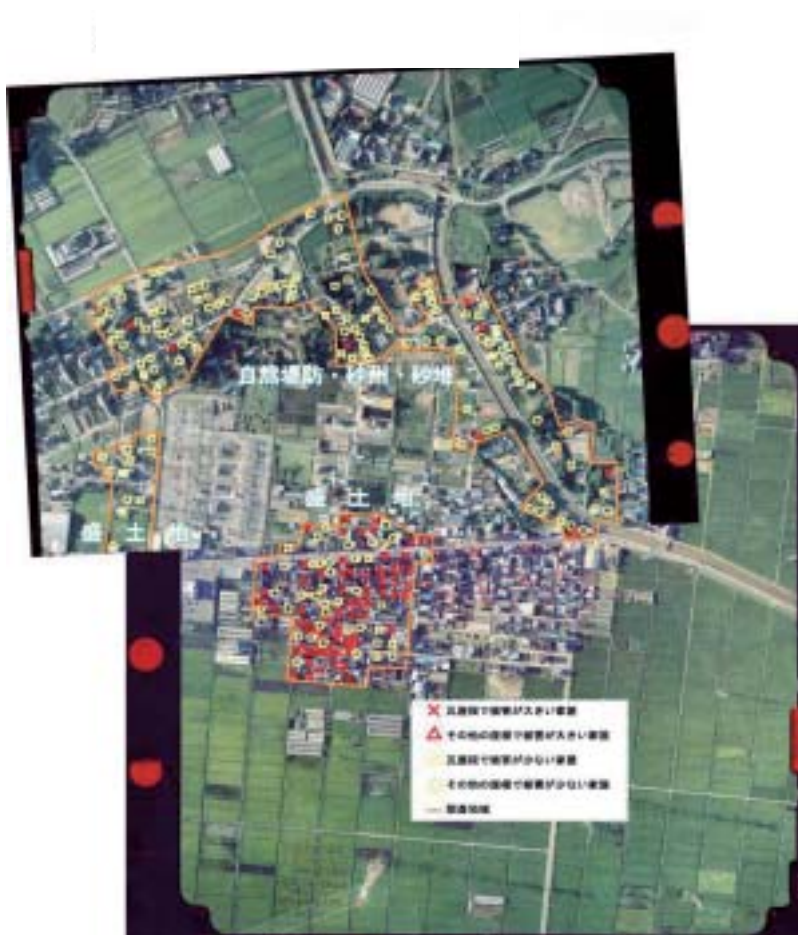
写真-15 砂押・柏木地区の建物被害
