## 2. 3. 2 砂押地区（盛土地）の建物被害（写真-15）

## 2. 4 久米田の斜面崩壊

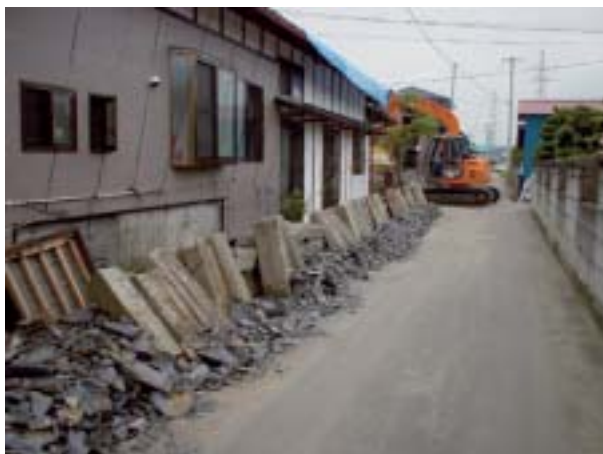
砂押地区の建物は水田に盛り土をして50年位前に建てたものが多い。広淵地区内の他地区に比べ、1軒ごとの敷地が狭く、道路も基盤の目のように規則的である。倒壊はしていないものの、家が傾いており、危険で住めないものもある。また、路上に瓦が落ちていたり、ブロック塀が倒れていたりしたものも多い（写真-16）。砂押地区の西半部（砂押地区の約半数）で数えたところ、被害の大きい建物は55%（図-9）をしめていた。

写真-16 砂押地区における家屋被害

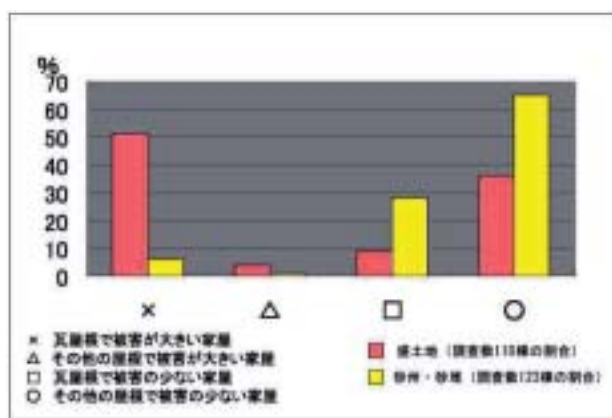
図-9 土地条件別家屋被害率

柏木と町地区は古くからあった街道沿いの街で、砂堆上に位置する。柏木地区東部と町地区中央部では被害の大きな建物は8%（図-9）と、砂押地区の被害と比べて明らかに少ない。

家屋の被害が大きかった河南町の広淵地区の一部について、異なる土地条件にある家屋の被災率の違いを調査した。その結果、盛土上では被害の大きい建物が50%以

上であったのに対し、砂州・砂堆上では10%未満にとどまった（図-9）。盛土上では瓦屋根の建物に被害が集中していたことも特徴的であった。

このように広淵地区だけを取ってみると、盛土と砂堆という土地条件の違いが被災率の差になって表れたことは明らかである。

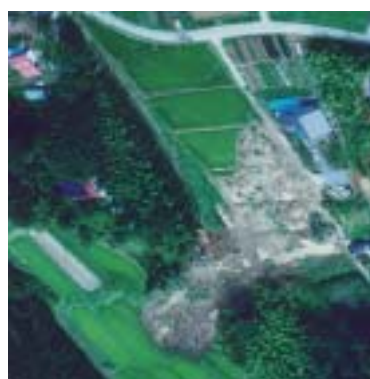
写真-17 崩壊地斜め写真（朝日航空撮影を方向改変）

崩壊は、盛り土した水田の一部の幅 42m、奥行き 19m、深さ約 5m を崩壊源とし、その土砂は幅約 100m の谷を越え反対側の道路から民家の門にまで達している。崩壊頂部から谷底までの比高は約 20m、崩壊土砂の到達末端部までの距離は約 150m に達し、崩壊土砂中には大量の水が含まれていた。

この崩壊の特徴は、傾斜が  $20^{\circ}$  前後の緩い斜面で発生したことと、流送域の距離が長いことである。この崩壊は、同年 5 月 26 日の宮城県沖の地震時に宮城県築館町で発生した斜面崩壊に類似し、斜面上の盛り土が地震動で流動化し、高速に移動する現象と考えられる。

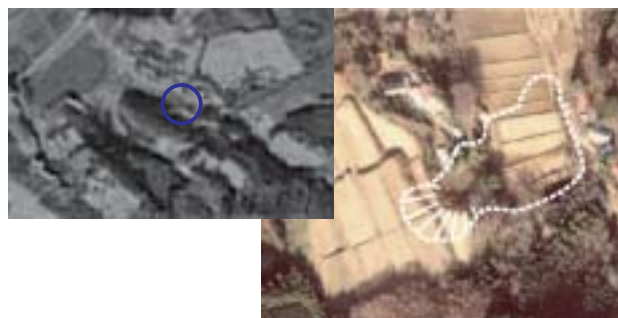
（右）写真-18 1972年撮影空中写真

（左）写真-19 1947年撮影空中写真

崩壊が発生した箇所は、1970年頃に、丘陵の尾根の先端部を平坦化し、階段状の水田に造成したところである。

写真-17 は、崩壊地の斜め写真、写真-18 は丘陵末端部を切り盛りし、水田に造成したところに崩壊とその堆積域を表示したものである。写真-19 は 1947 年に撮影された同じ場所の空中写真で丘陵の自然地形が明瞭である。
