# 平成 18 年 7 月豪雨災害に関する地理調査部の取り組み Responses of Geographic Department of GSI to the Heavy Rain Disaster in July, 2006

## 地理調査部

## 要 旨

平成 18 年 7 月 15 日から 24 日にかけて、九州から本州付近に延びた梅雨前線の活動が活発となり、長野県中部や鹿児島県北部を中心に記録的な豪雨となった（平成 18 年 7 月豪雨）。この豪雨により、九州から東北地方南部の広い範囲にわたり浸水や斜面崩壊等による被害が発生した。特に記録的な豪雨となった長野県岡谷市周辺及び鹿児島県川内川流域においては大きな被害が発生した。

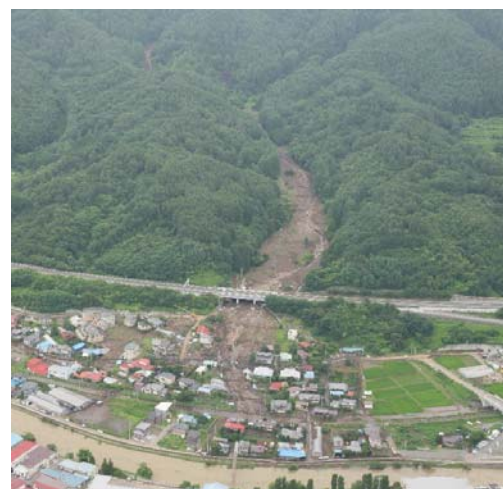
長野県岡谷市では梅雨前線の活発化による豪雨で7月19日早朝に諏訪湖周辺を源流とする天竜川左岸の2箇所ですり落ちが発生した。岡谷市川岸東2丁目、川岸東3丁目では標高950m付近の斜面から長さ約1kmにわたって土石流が発生して多数の家屋の倒壊、犠牲者を出した(図参照)。

写真-2 岡谷市川岸東2丁目の土石流、撮影方向は図-6参照(7月20日, (株)パスコ・国際航業(株)撮影)

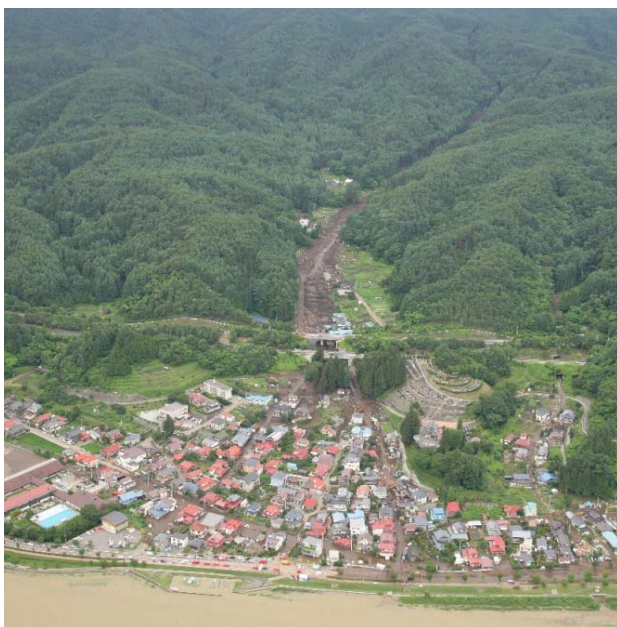
長野県岡谷市では梅雨前線の活発化による豪雨で、7月19日早朝に土石流が発生した。岡谷市湊地区では諏訪湖の南西斜面、標高900m付近の斜面から長さ約1kmにわたって土石流が発生して諏訪湖湖畔の集落に達し、多数の家屋の倒壊、犠牲者を出した（図参照）。

写真－3 湊地区の土石流。撮影方向は図－7参照  
（7月20日、(株)パスコ・国際航業(株)撮影）

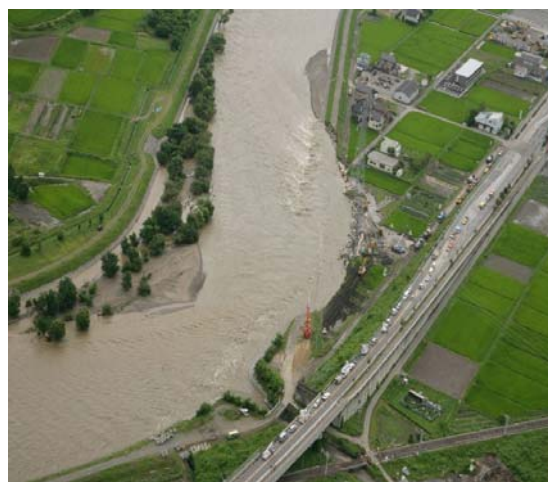
7月19日、天竜川上流、長野県上伊那郡箕輪町松島北島地先において、長さ約60m、幅約5m、高さ約2mの堤防が決壊した（図参照）。

写真－4 天竜川の堤防決壊。撮影方向は図－8参照  
（7月20日、(株)パスコ・国際航業(株)撮影）

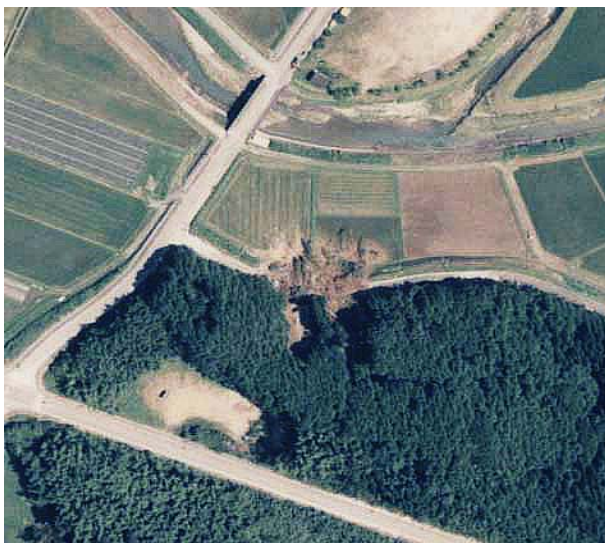
るため、随所に崩壊地が目立った。写真－7は、菱刈町徳辺付近における2つの斜面からの崩壊であり、崩れた土砂が、道路や水田まで流下し堆積した状況がわかる。今回の斜面崩壊は、小規模なものが多くこのようなタイプの崩壊が多く判読された。

写真－7 斜面崩壊（菱刈町徳辺付近）

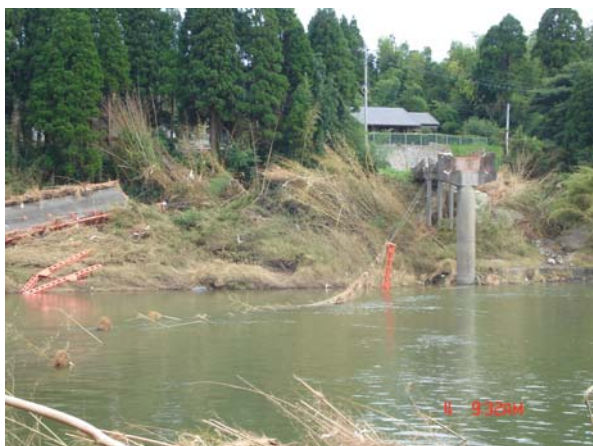
増水した河川の水流により橋は下流に流されていた（写真－9）。また、川壁は洗掘を受け、削られた痕跡があった。

写真－9 落橋した久住橋  
(右に残された橋脚，左端に流された橋の一部が見られる)

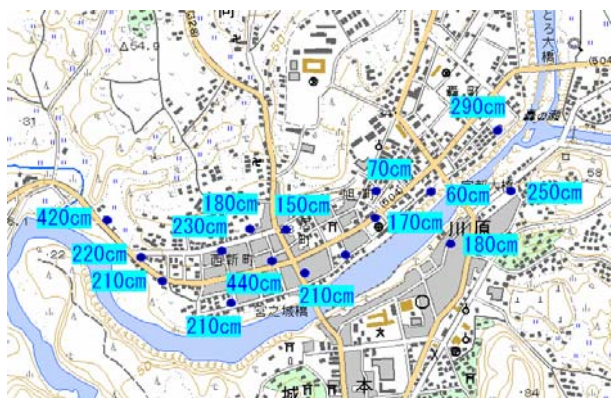
は、建物の壁や生垣などの浸水痕（写真－10）から推定した．図－13 に浸水深の分布を示す．深さは地面からの高さで、標高を差し引いていない．国道 328 号線と 504 号線の交差する付近で最も浸水深が大きかったことがわかる．

図－13 さつま町虎居地区の浸水深分布

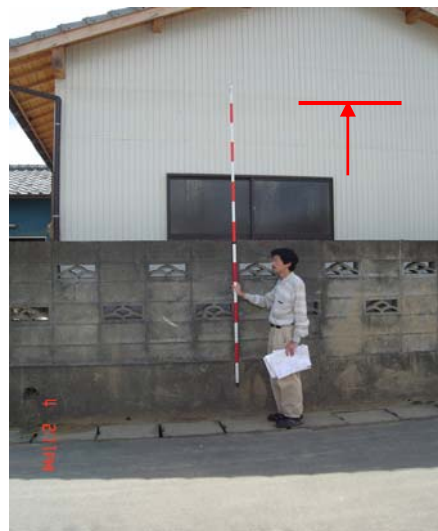
写真－10 住宅の壁の浸水痕

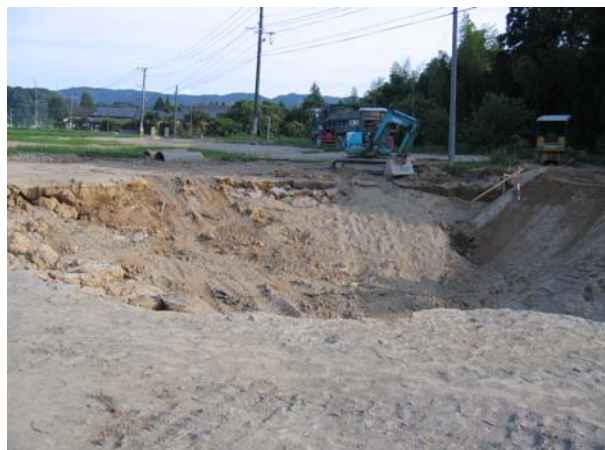
写真判読により、柏原橋下流に崩壊が認められたため現地調査を行った．現地一帯には浸水痕があった．浸水が引くときに、道路でいったん水流がせき止められ、その勢いによって崩壊を起こしたと考えられる（写真－11）．

写真－11 さつま町下湯田地区の落堀

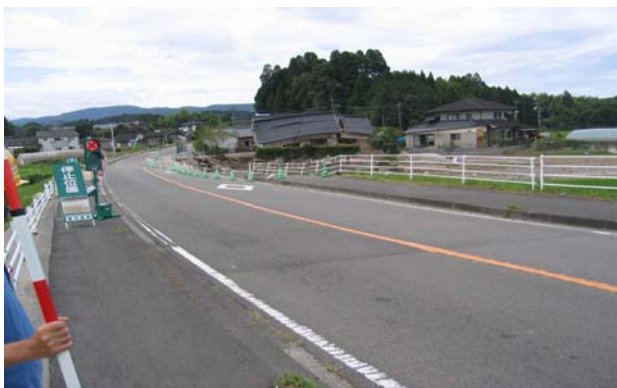
写真-12 国道 267 号上より

写真判読により、国道 267 号下殿橋左岸付近に崩壊が見られたため現地調査を行った(図-15)。現地では、国道を下殿橋へ取り付けるため、川側に上りの緩い傾斜をしている(写真-12)。国道は片側 1 車線が盛土と共にえぐり取られ下流側に落堀が形成されている。付近の盛土上に建てられた住宅は、土台の流出に伴う沈下による崩壊を引き起こしている。

原因としては、豪雨により上流部から浸水が始まり、傾斜した取り付け道路が一種のダム状態となり、この地点で一気に越流したため下流部分に落堀が形成されたと考えられる。

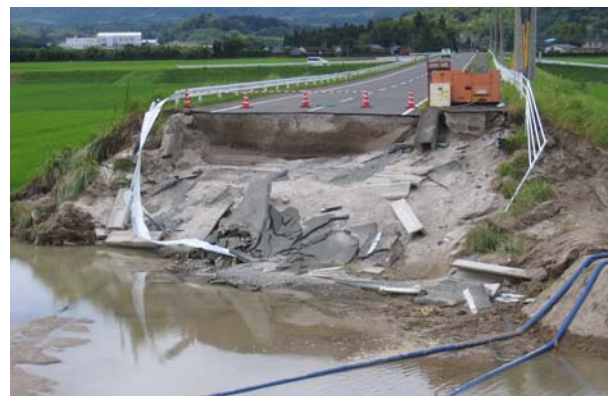
写真-13 剣道剣持菱刈線上

菱刈町荒田地区は川内川左岸、森山橋南に位置する(図-16)。現地は、県道針持菱刈線の森山橋のすぐ南となる。道路は水田及びたばこ畑の間を盛土で横切っており、耕作面より 3～4 m ほど高くなっている(写真-13)。ここでも、国道 267 号と同様に下流側に深い落堀が形成されている。国道と違って、

完全に崩壊を起こしている。これは、国道より盛土が高く、上流側にたまった水量が多かった為に初期では道路面の越流を起こしたが、その後路面を下流側から浸食してしまったと考えられる。

なお、写真で注目される点は盛土材がシラスであることである。一般にシラスは乾燥時には非常に締まっているが、水による浸食には弱い性質を持っている。

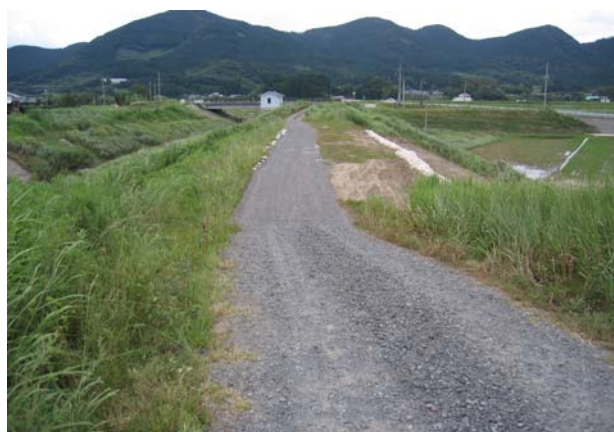
写真判読により、桶寄川右岸に越流箇所が見られたため現地調査を行った(図-17)。現地では、桶寄川が山地から平坦部への出口付近で、流下方向が 90 度変化している。この変化地点から国道 268 号までの間に 4 箇所の越流したと思われる箇所が右岸堤防上に見られた(写真-14)。また、この付近はえびの高原の端部となっており、激しい湧水箇所が見られた。

これらのことから、川添地区での広い範囲の冠水は桶寄川右岸からの越流とえびの高原からの大量の湧水によったものと考えられる。なお、この付近の川内川本川の堤防には異常が見られなかった。

写真-14 桶寄川越水箇所

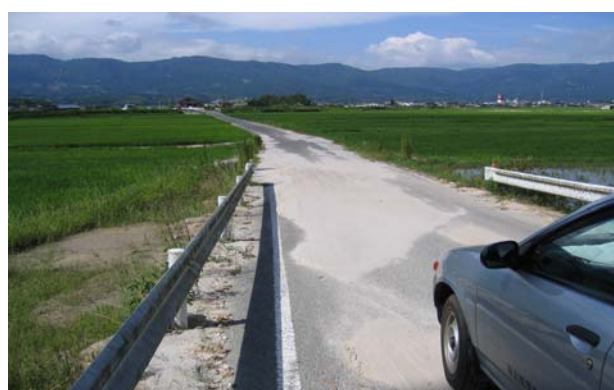
写真判読では、冠水の状況が不明瞭であるため現地調査を行った。現地は、霧島火山の山麓の末端に接する水田地帯である。ここに、国道268号及びJR吉都線(えびの高原線)が通っており、山地が川内川に迫っている箇所である。国道の盛土下部の雑草に薄くシラス土砂の痕跡が認められ、あまり深くはないが冠水した事が認められた。また、霧島火山山麓部の境界に近い路上には土砂の流出が見られた(写真-15)。これらの土砂の流出箇所を調査した結果、霧島火山の斜面からの流出であった。写真判読によると、近傍の山麓部では崩壊地が多数判読されておりこれらの崩壊地からの流出と考えられる。

写真-15 えびの市亀沢地区土砂流
