## パキスタン北部地震に対するイコノス画像の判読と解釈

### IKONOS imagery interpretation on the disaster of northern Pakistan earthquake

国土地理院 地理地殻活動研究センター

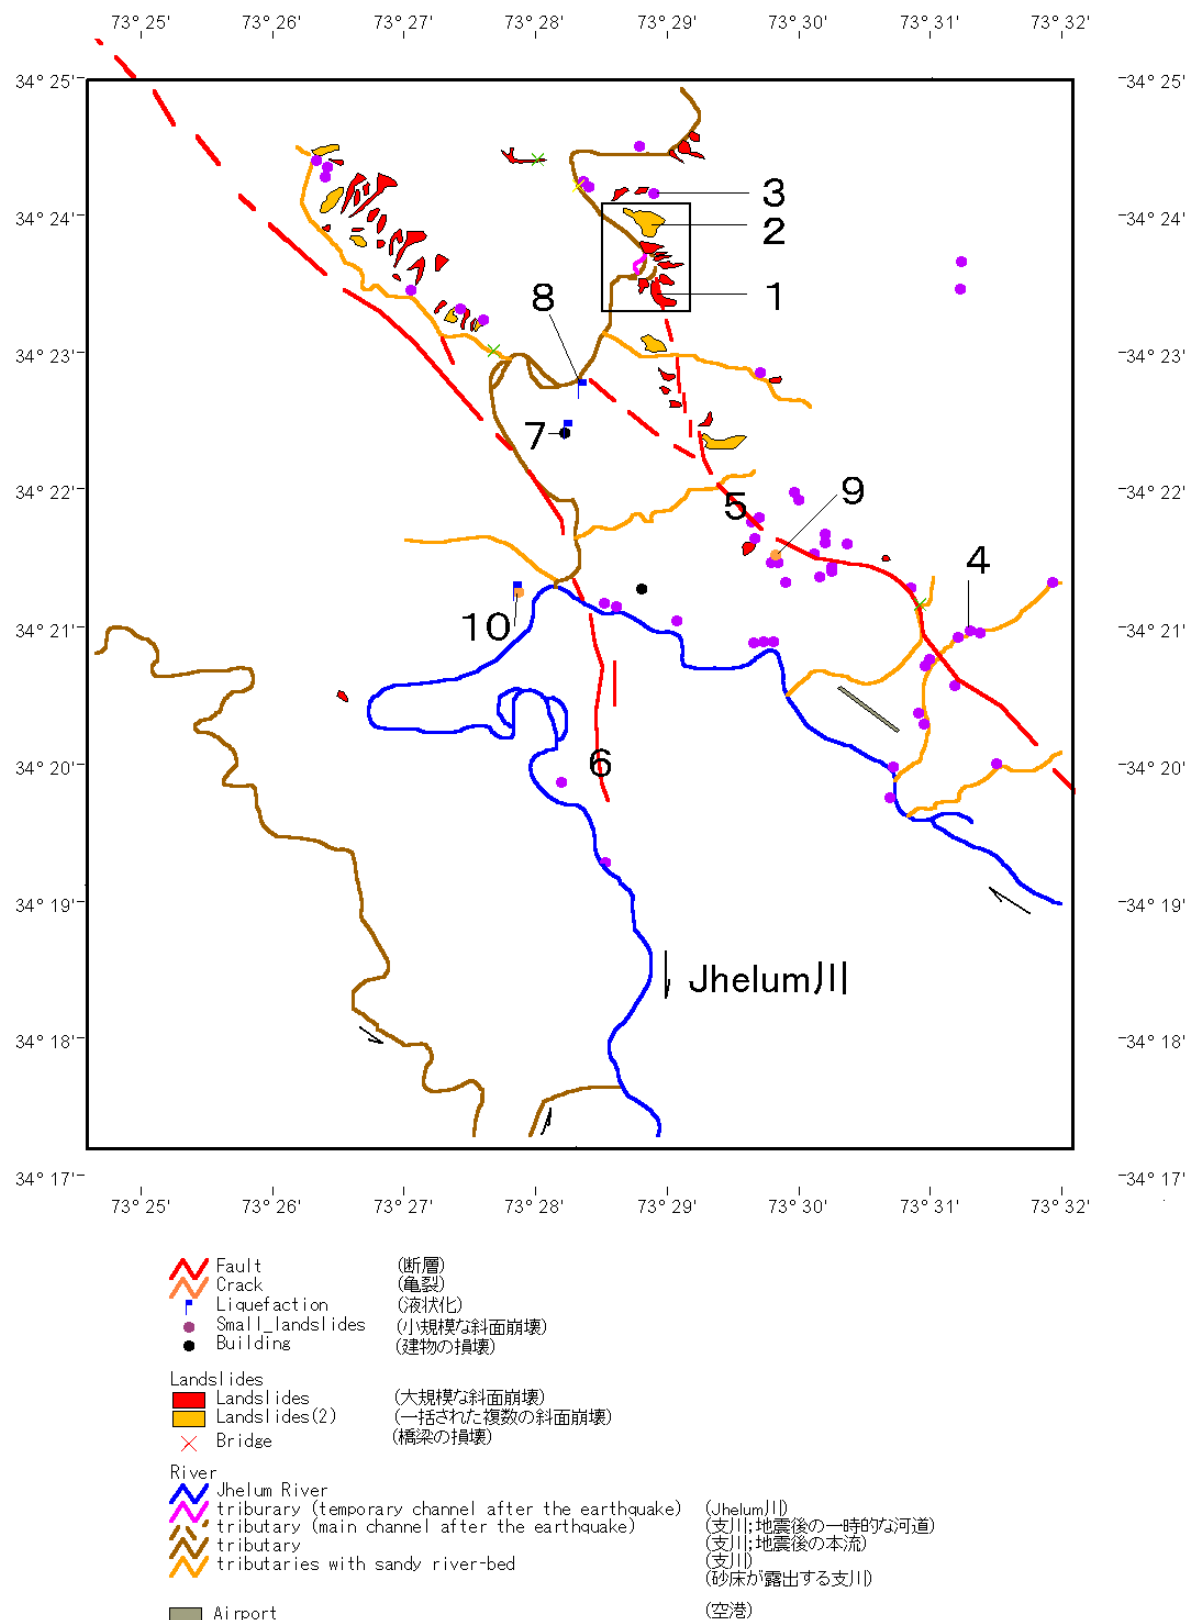
図3 図1に基づく災害状況と地形的特徴（黒枠は図7の範囲を示す；断層は中田・熊原, 2005。）

図3は、図1の左右の画像を比較して、地震後の災害状況を示したものである。図3において4ヶ所ある×印は道路の橋梁の橋桁が河床に落下あるいは橋梁そのものが判読できなかった箇所を示している。×印以外にも橋梁は多数認められるが、図1の判読からは、それが通行可能か不可能かは不明である。

図3の「1」のように赤色の閉領域で示した斜面崩壊は、山腹の土砂が移動して斜面基部に扇状地状に堆積した地形を示している。判読によれば、土砂が水流の影響では無く乾燥状態で移動した、泥分が少なく砂分が卓越した堆積面を含む。図1の左右の画像を比較する限りでは、その発生域は斜面上に特定できない場合が多いが、発生域が認められる場合は、そこまで閉領域を延伸してある。「1」のタイプの斜面崩壊は、全部で40ヶ所認められた。斜面崩壊の実際の画像は、後出の図7を参照。

このような斜面崩壊は、表層崩壊や、おそらく、図1の左図を撮影してから今回の地震までの豪雨や雪氷の凍結・融解によって溪床に蓄積された不安定土砂が、今回の地震をきっかけに、表層崩壊を伴い斜面下方に移動してきたのであろう。扇状地状の堆積面の傾斜は、現地で計測しないと確定的なことは言えないが、以上の推察が正しければ、佐藤ほか(2005)を参照して $33^{\circ}$ と推測される。今後、融雪期や豪雨期に水分をより多量に含み流動化しやすくなると、堆積土砂がジェラム川支川に流れ込み、本川や支川の河床を上昇させる可能性がある。

図3の「2」は、「1」の斜面崩壊が連なって個々に分け難い場合、包括的に範囲を囲んで示したものであり、全部で8ヶ所認められた。

図3の「3」は、「1」や「2」のタイプとは異なり、小規模で閉領域により囲み難い斜面崩壊である。全部で49ヶ所認められた。道路の損壊や流亡を伴っている場合が多い。

図3を見ると、前述の「1」～「3」の斜面崩壊は、後述するムザファラバード (Muzaffarabad) 断層やタンダ (Tanda) 断層に沿って多数分布することが判った。斜面崩壊は、ムザファラバード断層については北東側に、タンダ断層についてはこれに沿って多数、判読された。

斜面崩壊に伴う河道閉塞は、後で記載するジェラム川支川の1ヶ所と、図3で「4」に示す小規模な斜面崩壊に伴って生じた同支川1ヶ所の、合わせて2ヶ所で生じていることが判った。

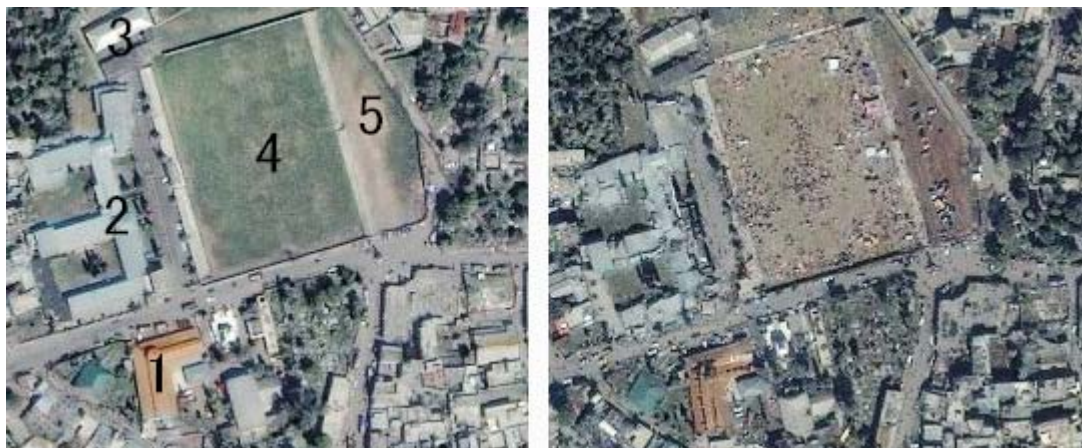
図 4 図 3 の「7」に示した地点周辺の建物倒壊

図 4 において、左の画像が地震前、右の画像が地震後の画像である。図 4 において、「1」の茶色の建物が、地震後には屋根の骨組みのような構造が見え、損壊しているようである。「2」については、上から見ると片仮名の「ヨ」状の構造は維持しているものの、外縁が歪んでおり損壊（一部倒壊）している可能性がある。

図 4 において、「3」の建物は、左半分はかろうじて屋根の形状を維持しているものの、右半分の外縁は歪んでおり、半壊しているようである。「4」のグラウンドには、被災者の人影か、避難用テントか不明であるが、人が集まっているようである。「5」は、地震前と比較して地面が茶色くなっており、土壌が水分を含んでいるようである。それが降雨によるものなのか、あるいは地盤の液状化に伴うものなのかは、現地を見ないと判断できない。

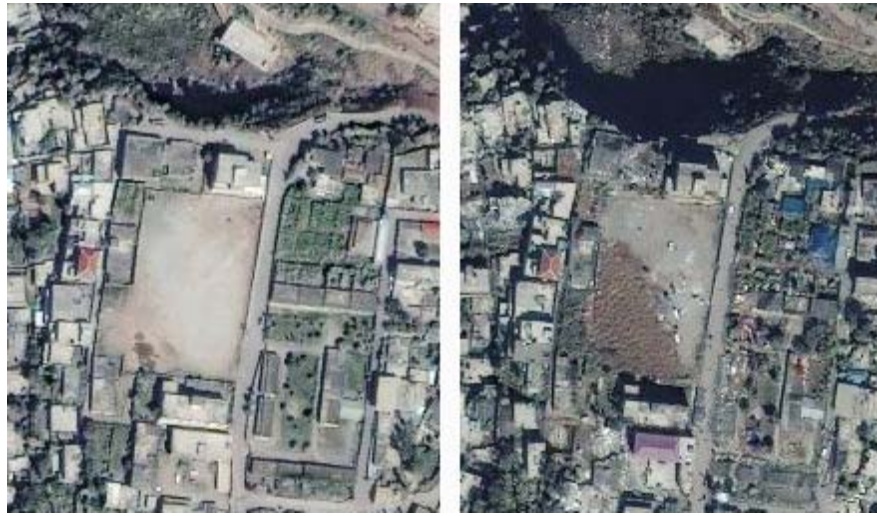
図 5 図 3 の「8」に示した地盤の液状化が疑われる地点  
Fig.5 The site “8” in Fig.3 where liquefaction may occur.

図 5 の右の画像（地震後）において、グラウンドの南西部の地表面は左の画像（地震前）と比較し、茶色に変色し、波だっているような模様が判読できる。液状化を示唆している。地震前の画像を見ると、当該箇所は、グラウンドの他箇所と比較して、水分で湿っていることから、もともと土壌水分が多いような盛土部であった可能性もある。しかし、その周囲の建物を見ると、ことさらその周辺部の建物が全壊しているというわけでは無く、当該箇所で何が生じたのか、現地を見ないと判断できない。

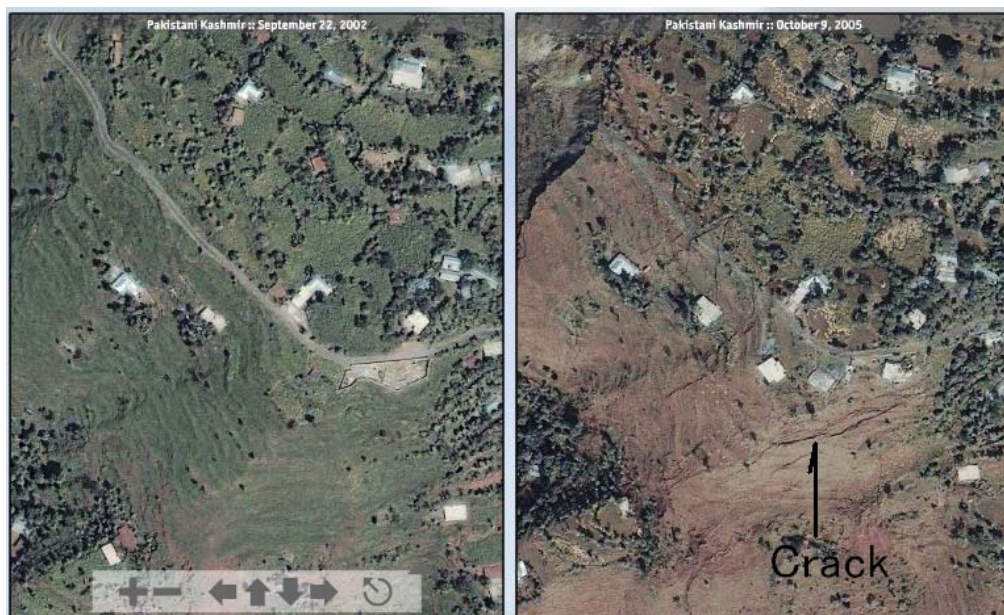
図 6 図 3 の「9」に示した地点の亀裂  
Fig.6 Cracks on the site “9” in Fig.3

グラウンドのような裸地において、顕著に認められる亀裂が 2 ヶ所（図 3 の「9」と「10」）判読された。「9」の亀裂の方向は東北東—西南西、「10」は北東—南西であった。図 7 に、図 3 の「9」地点の拡大画像を示す。

今回の地震による断層の変位との関連性は不明であるが、仮に、「9」がタンダ断層による、「10」がムザファラバード断層による、それぞれ右横ずれ変位によって地盤が引きずられて形成された可能性がある。しかし、これらの箇所が盛土部ならば、単に盛土の形状に沿って斜面の谷側に土砂が移動しただけなのかもしれない。現地や施工時の資料を見ないと不明である。

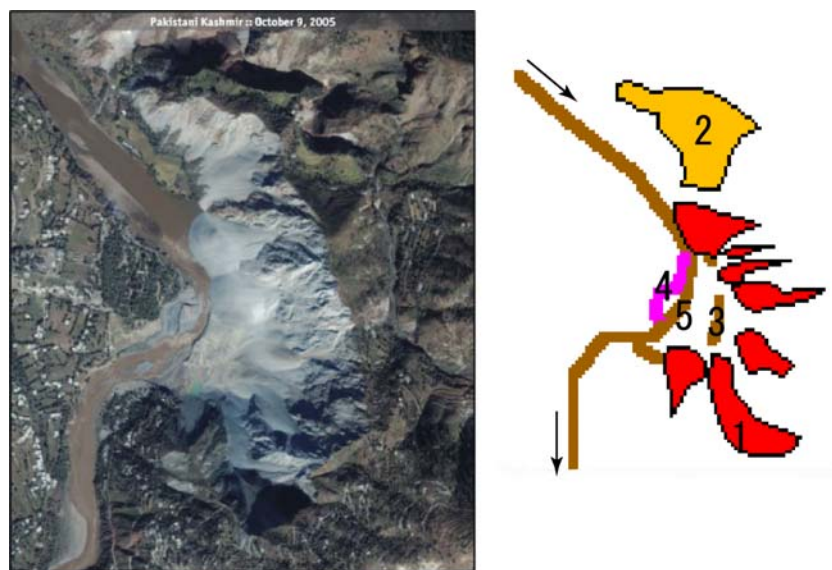
図7 地震に伴うと思われる河道閉塞の地形変化

図7は、図3のうちムザファラバード北方、ジェラム川支川の河道閉塞を示したものである。図7において、「1」、「2」は図3と同様、斜面崩壊である。

図1左の画像を参照すると、支川は、当初、図7の「3」の茶色の点線の部分を通して南流していたが、おそらく本地震で多発した斜面崩壊とそれに伴う堆積面が支川の河道を塞いだ結果、一時的に堪水して図7の「4」のやや上流で決壊し、右岸を浸食しながらピンク色で示した箇所新たに河道を形成した。その後、「5」にも開削された（おそらく自然流下によるのであろう）河道を通じた河水の流量が、ピンクの河道の流量を超えて下刻が顕著となったため、「4」の河道が寄り洲の上に放棄されて、地震後の「5」の河道が固定されたと考えられる。

したがって、堪水していた期間は地震後1日程度と短期間だったと推測される。

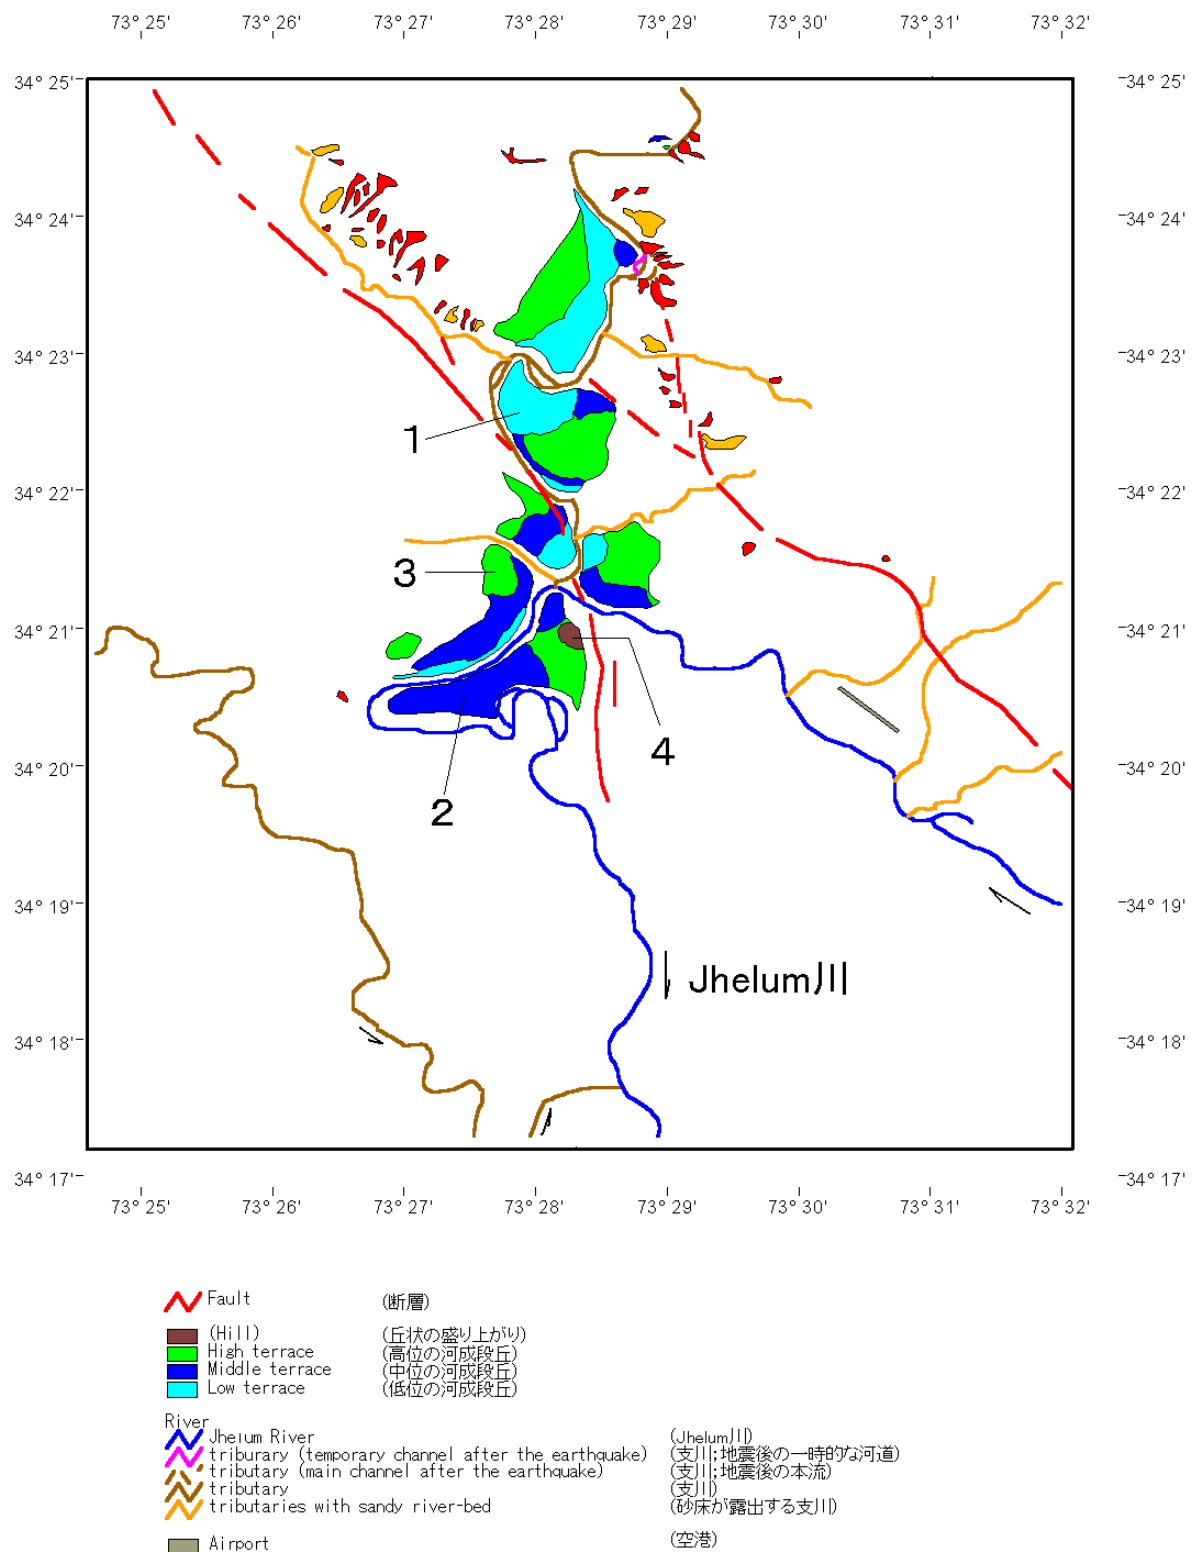
図 8 図 1 から判読された河成段丘と中田・熊原(2005)による断層との位置

ムザファラバードの市街地は、ジェラム川及びその支川の河成段丘上に発達しており、何段かに分類できる。今回、立体視していないため、つづら折りに段丘崖を登る道路や橋梁の高低の関係から、ムザファラバード付近の河成段丘を低位、中位、高位（図8のそれぞれ「1」、「2」、「3」）に分類し、これらの河成段丘とタンダ断層、ムザファラバード断層による断層変位の関係、そして本地震による河成段丘面の変位（傾動や上下方向の変位）を判読した。しかし、今回の地震による著しい変化は認められなかった。

図8の「4」のなまこ状の地形の盛り上がりは、Nakata et al. (1991)では明示的にしめされていないが、そのマッピング結果から推察すると、ムザファラバード断層の西側に位置する丘状の地形であ

る。中田・熊原 (2005)によれば、ムザファラバード断層は、ムザファラバード南方で河成段丘を変位させているとしており、この丘も、同様に断層変位を受けて形成されたと思われる。ただし、隆起による地形なのか、それとも尾根の一部が横ずれで変位した地形（閉塞丘）なのかは不明である。
