平成18年7月21日

**長野県岡谷市湊地区の土石流現場の地形的特徴について**  
**Geomorphological features of the 19 July 2006 debris flow site in**  
**Minato district, Okaya city, Nagano prefecture**

国土地理院地理地殻活動研究センター

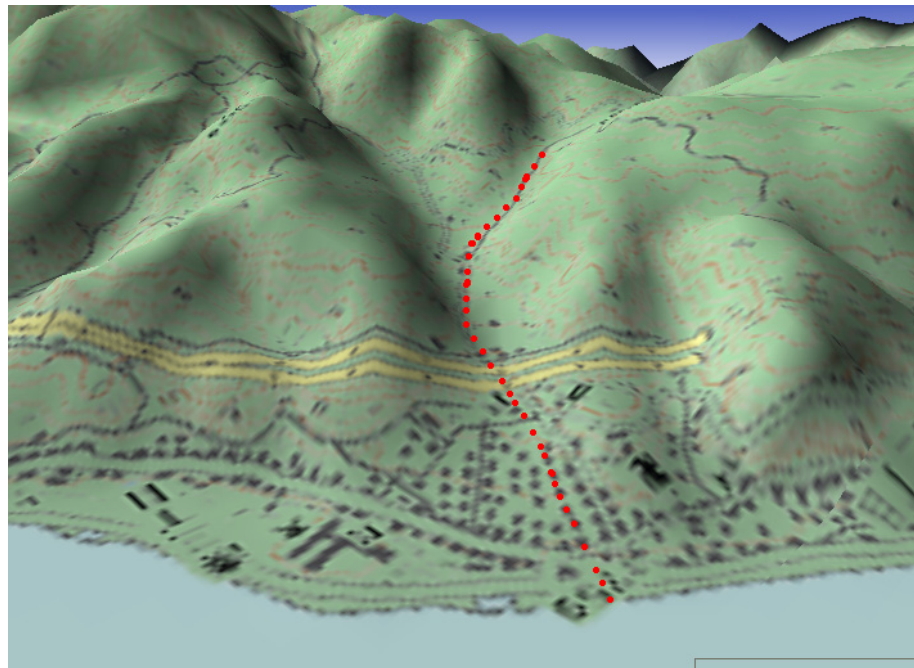
図一1は、国土地理院の50mメッシュ数値標高データとフリーソフトウェア「カシミール」を使って、土石流が発生した現場を諏訪湖上空から俯瞰した図である。この図を見ると、谷が土砂に埋積されていること、山地から出るあたりから扇状地をなして諏訪湖に張りだしていることが判り、古い時代よりこの谷ではたびたび土石流が発生してきたものと推測される。

**図一1 土石流現場の地形（国土地理院50mメッシュDEMを利用）**

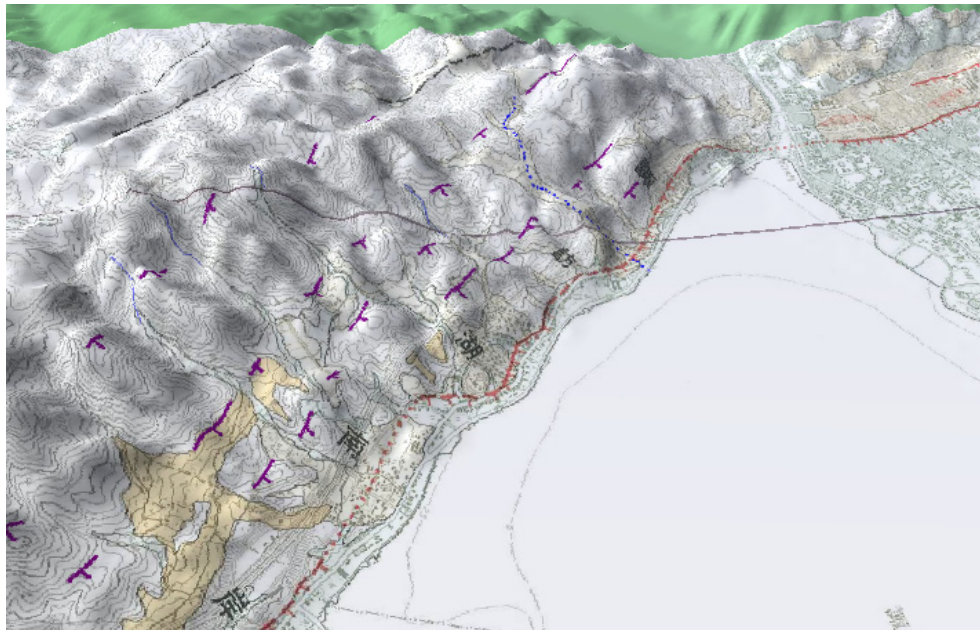
図－3は、国土地理院が刊行している都市圏活断層図を 50m メッシュ数値標高データと重ね合わせた図である。図－3には、諏訪湖南岸断層群と平行する副次的な断層による線状のやや明瞭な地形（断層地形）を、紫色の線で補入した。山側が隆起する断層運動により、侵食基準面である諏訪湖面よりも相対的に高度の高い、常に侵食にさらされる地形が保たれてきたと思われる。

図ー 3 国土地理院発行の都市圏活断層図と 50m メッシュ DEM の重ね合わせ。青点線が土石流現場。紫色の線は副次的な断層地形

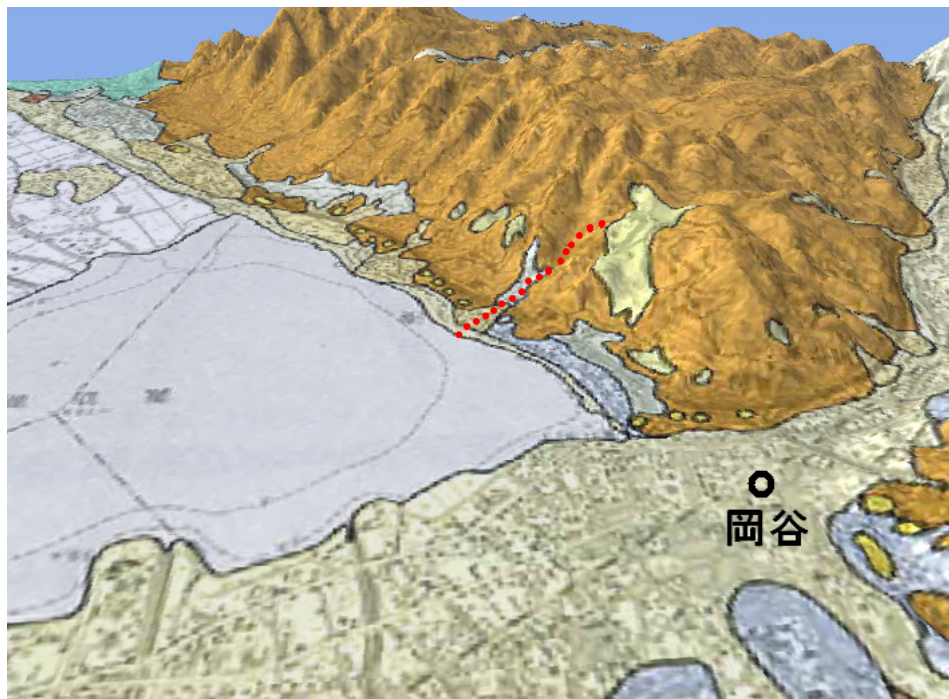
現場の地質は更新世前期の陸上溶岩を主体とし、亀裂が豊富な火山岩類（塩嶺累層；図－4の暗橙色に分布）が、断層運動によって破碎され、脆弱だったようである。JR中央線塩嶺トンネル、JH中央道塩尻トンネル、岡谷トンネルの施工時に大量湧水を生じたのは、塩嶺累層は亀裂が多く、この亀裂を通して地下水が流動し、間に挟在している火砕岩類が不透水層となって突発湧水の原因となった<sup>3)</sup>とされているが、大雨と地下水の挙動、そして今回の土石流発生の因果関係は、まだ明らかにされていない。

図ー 4 地質図<sup>4)</sup>と 50m メッシュ DEM の重ね合わせ。赤点線が土石流現場。

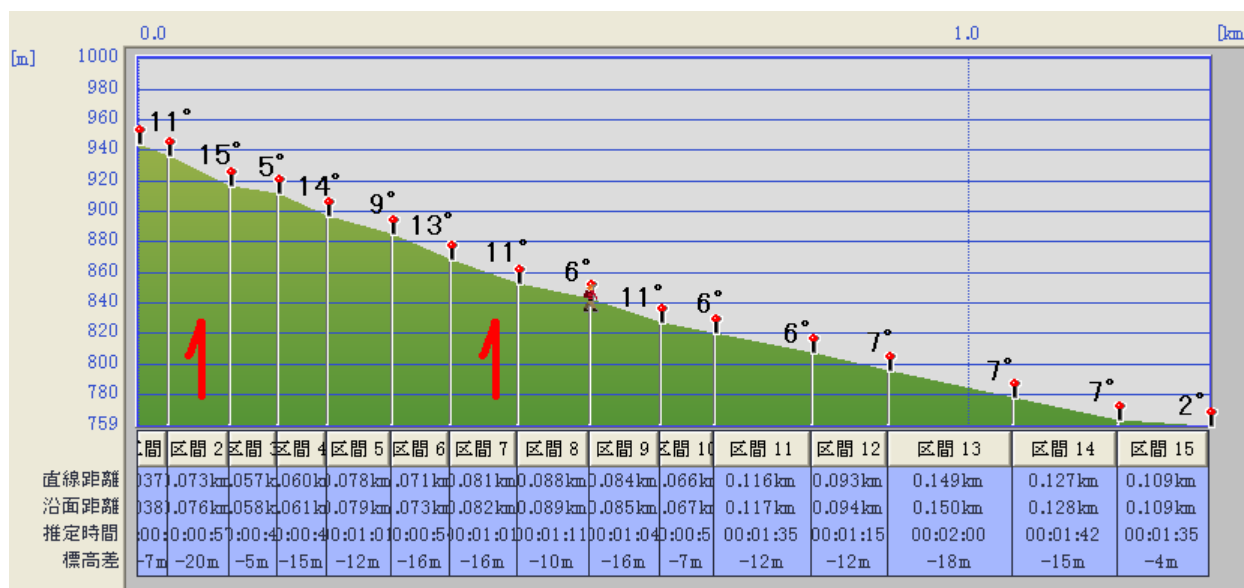
図－５ 土石流現場の河床縦断形. 赤矢印が副次的な断層地形の位置.

副次的な断層地形は図－５の標高 920m 付近に相当する。その下は 5° の谷頭平底に相当する傾斜、標高 840m～900m にかけては 6° ～14° の傾斜が緩急を繰り返しており、途中、850m 付近で副次的な断層地形を通過する。840m より低い部分では、ほぼ 6° ～7° の傾斜で扇状地の一部をなし、諏訪湖岸の直前まで達している。
