# 平成 19 年（2007 年）新潟県中越沖地震に対する地理調査部の取り組み Responses of Geographic Department of GSI to the Niigataken Chuetsu-oki Earthquake in 2007

本報告は、地理調査部による平成 19 年（2007 年）新潟県中越沖地震（以下、「中越沖地震」という。）に関する現地調査と災害状況図作成等の取り組みの概要をとりまとめたものである。

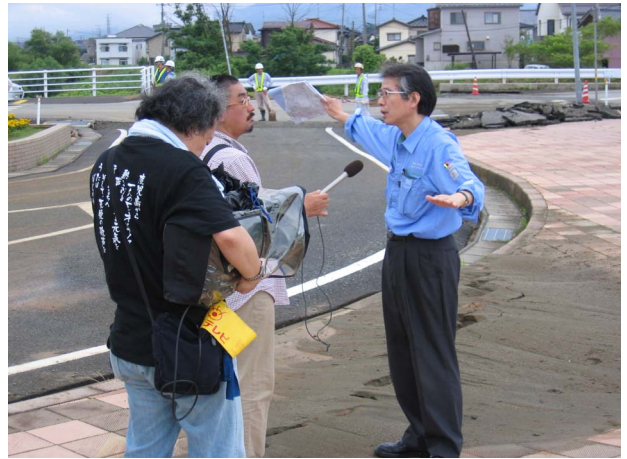
公園の南西部にある駐車場及びその周辺には噴砂

跡がみられた（写真-1）。また、公園の北東部には複数の亀裂が北東方向に発達しており、亀裂に伴う明瞭な噴砂は見られなかったが、亀裂の底には砂が堆積しており、液状化が発生したと思われる。

写真-1 鯖石川改修記念公園の噴砂跡

鯖石川改修記念公園でみられた開口亀裂は一部で噴砂を伴うことから地盤の液状化によるものである。液状化現象は、主に砂丘の縁辺部、旧河道、盛土地において発生していた。

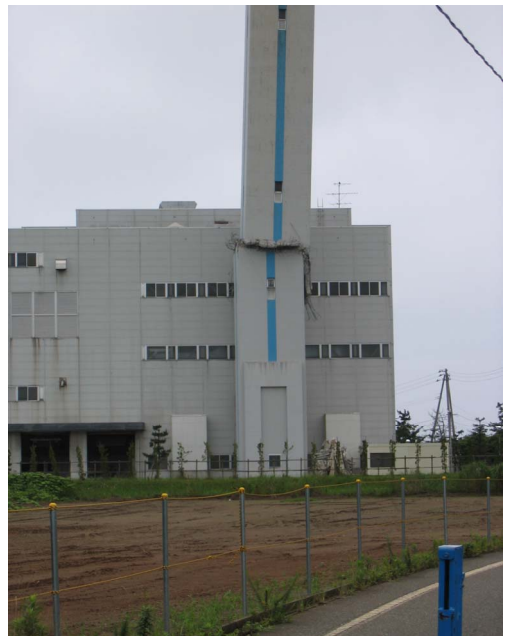
柏崎クリーンセンターの煙突が地震の揺れで途中で座屈していた（写真-2）。また東方の山本集落に至る道路は、川側への地すべりによって大きな被害を被っていた。

写真-2 煙突の座屈（柏崎クリーンセンター）

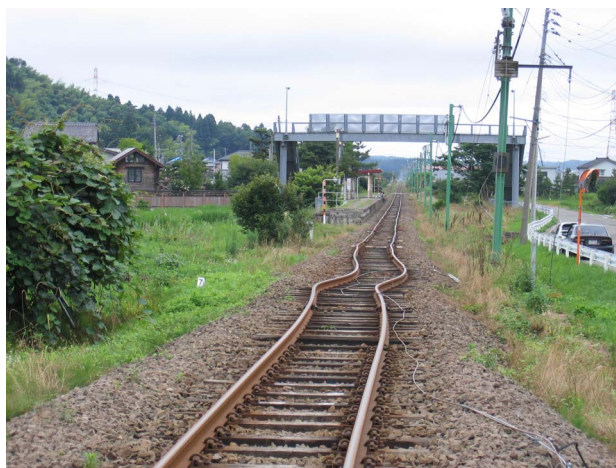
JR 越後線の刈羽駅付近ではレールが大きく波打ち（写真-3）、電柱が傾いていた。また、周辺では建物の倒壊が散見された。

写真-3 JR 越後線刈羽駅南方のレールの変形

刈羽駅、荒浜駅周辺でホームの変状、レールの変形、小木城駅南で路盤陥没が見られた。青海川駅では斜面崩壊、海側のホーム崩壊が確認できた。

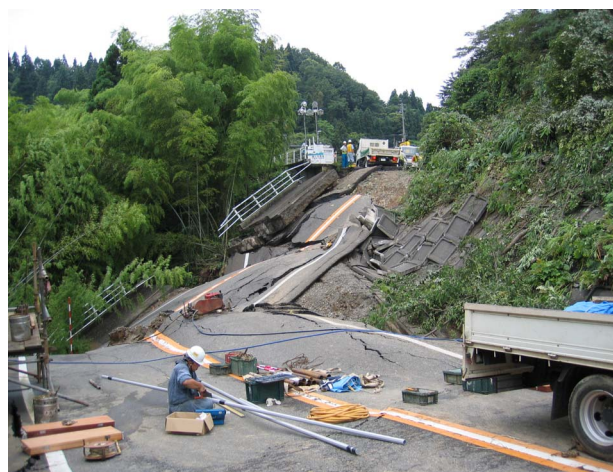
写真-5 長岡市大積町（国道8号線）の地すべり

地震動により発生した地すべりによって、国道8号線车载せた土塊が南方の川側に滑り、大きな被害が発生した（写真-5）。

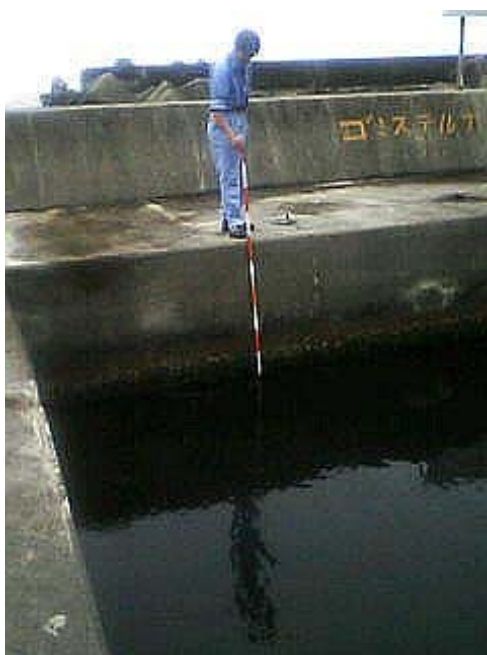
震源域の隆起を調査するため、柏崎椎谷漁港で着生生物位置の観測を行った（写真-4）。漁港周辺の満潮時が15時前後との情報からその時間に堤防の貝の付着位置を計測し原潮位との差を求めた。その結果約30cm程度の隆起がみられた。翌日も当該漁港と南方の荒浜漁港で同様な観測を実施した。

写真-4 潮位変化の観測（柏崎椎谷漁港）

震源近くの沿岸の隆起を観測するため 2 カ所の漁港の岸壁で、満潮とされた 15 時前後に観測を行った。この調査では、通常は平均海水面付近に付着しているカキ貝の位置がどの程度変化をしているかを調べた。最大で 30cm 程度の隆起が観測された。

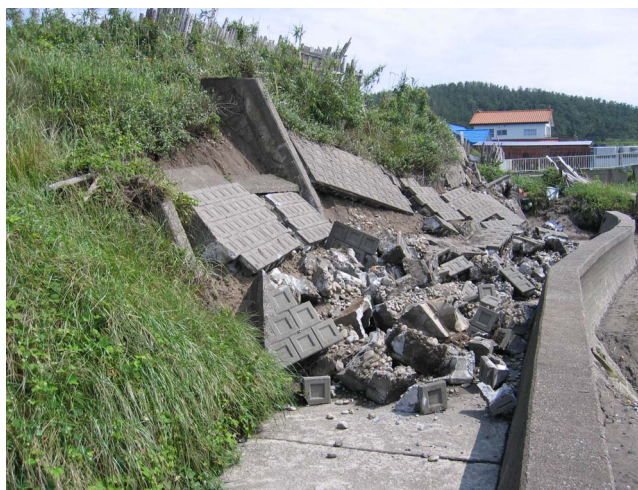
柏崎市の大湊集落は、大きな揺れにより道路の亀裂、地盤の液状化、建物の被害が散見された。また沿岸構造物の被害が顕著に見られた（写真-6）。

写真-6 堤防周辺の法面崩壊

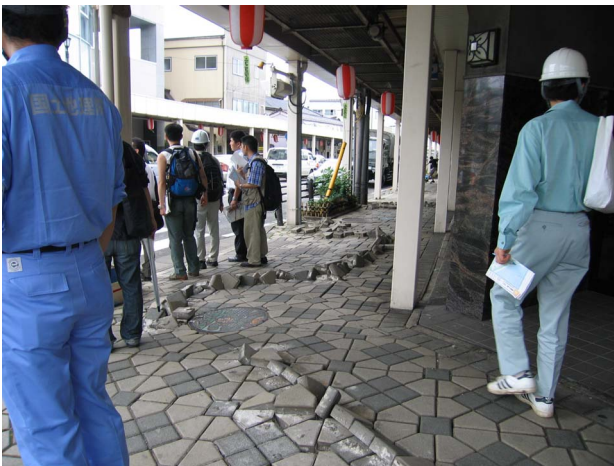
西本町1丁目から東本町1丁目及び2丁目の国道352号沿いを調査した。この付近では噴砂は見られなかったが、西本町1丁目と東本町1丁目の境の交差点付近では、歩道の敷石が浮き上がっていた（写真－7）。また、陥没も見られ、東本町2丁目では隣り合う数軒が倒壊しており、歩道の雁木も傾いていた（写真－8）。倒壊した家屋はいずれも古い建物であった。

写真－7 歩道敷石の破損

これは大きな被害ではないが、次のような特徴があったので特に記載する。敷石は砂地の上にブロックを並べただけであるが、平坦な部分と横断歩道の取り付け部でやや傾斜した部分との境で圧縮されたように盛り上がっていた（写真-7）。柏崎駅前ではそれに加えて歩道の縁石が車道側に傾いているのが観察された。

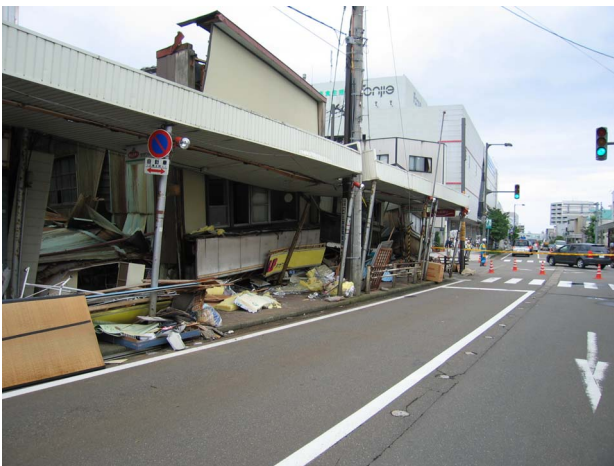
写真－8 倒壊した商店と傾いた雁木

倒壊した建物は、主に土塗り壁を有するような比較的古い工法による住宅、倉庫、納屋及び店舗兼用住宅であった。特に柏崎市東本町、西本町、西港町付近、及び刈羽村十日市地区に倒壊家屋が多数みられた。

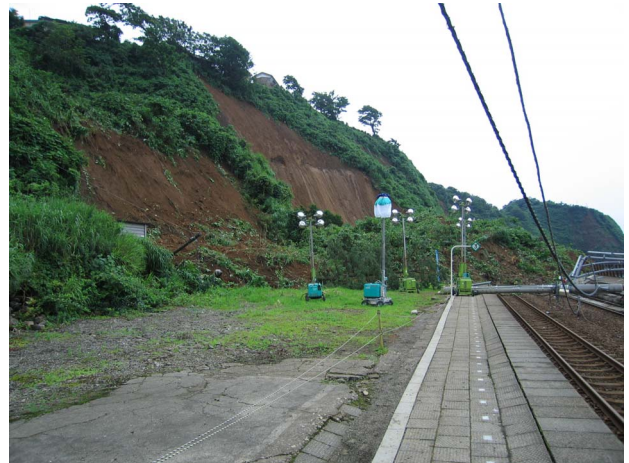
JR 信越本線の青海川駅は海岸沿いにあり、ホームの西端付近の斜面が崩壊し、崩土が線路上に流出していた（写真－9）。

写真－9 JR 青海川駅西方の斜面崩壊

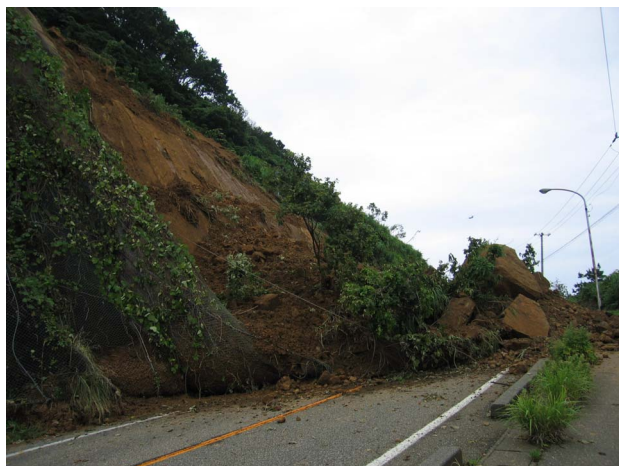
観音岬の東側、道路の切土のり面の上方で、数カ所表層崩壊が発生していた（写真－10）。道路上に崩土が流出し、通行止めになっていた。道路の下方でも崩壊が発生し、路面の一部が陥没していた。

写真-10 のり面上方の斜面崩壊（観音岬）

観察できた斜面崩壊は数箇所であったが、いずれも鮮新世から更新世の堆積岩からなる所が崩壊していた。観音岬では切土のり面の擁壁は無事であったが、上方の自然斜面は崩壊していた。崩土は防護ネットもろとも道路上に押し出してきた。

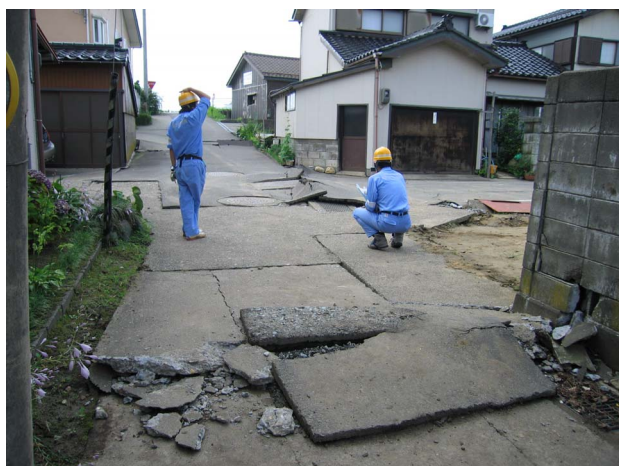
海岸沿いの道路から南へ下る道路で、南方へずり落ちるように亀裂が入っていた（写真-11）。

写真-11 手前にずり落ちるようにして生じた西元町の圧縮亀裂

砂地盤の上の傾斜した道路の舗装が圧縮されて盛り上がっていた。それに伴って家屋の基礎が一部で破壊されていた。この近くでは噴砂が見られるので、この現象は地盤の液状化に関連するものと思われる。
