## 5. 空中写真判読

### 5.3 被災状況の空中写真判読

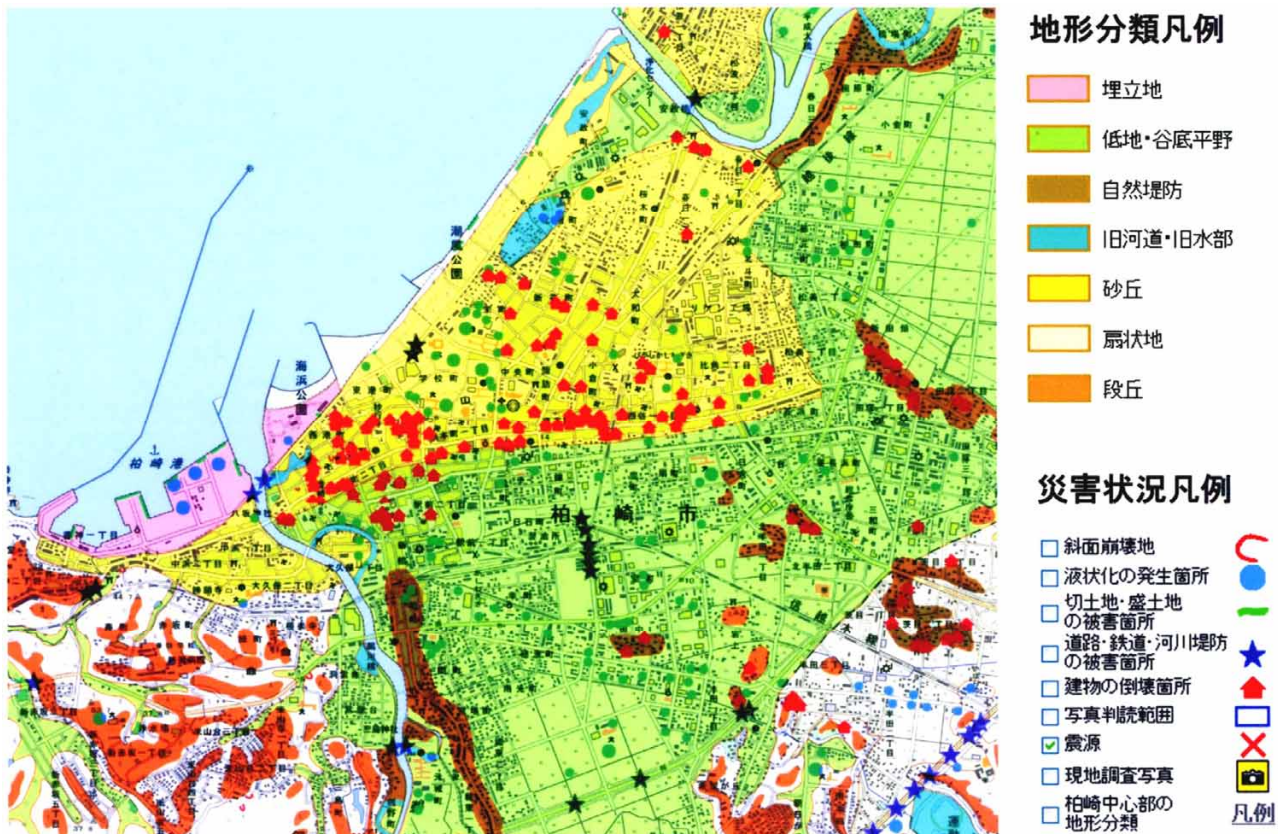
図－8 災害状況と地形分類の重ね合わせ

地形分類と災害状況を重ね合わせることによって被害と地形との関係を明らかにすることができた。建物の倒壊は主に柏崎市街地が立地する砂丘とその南側の低地との境界付近、河川沿いの自然堤防上に多く見られた。液状化・噴砂は海岸沿いの埋立地、市街地の砂丘及びその周辺の低地に集中して発生した。また、斜面崩壊は、市街地南部や海岸沿いの台地・段丘末端の急傾斜地で多く発生した（表-1）。

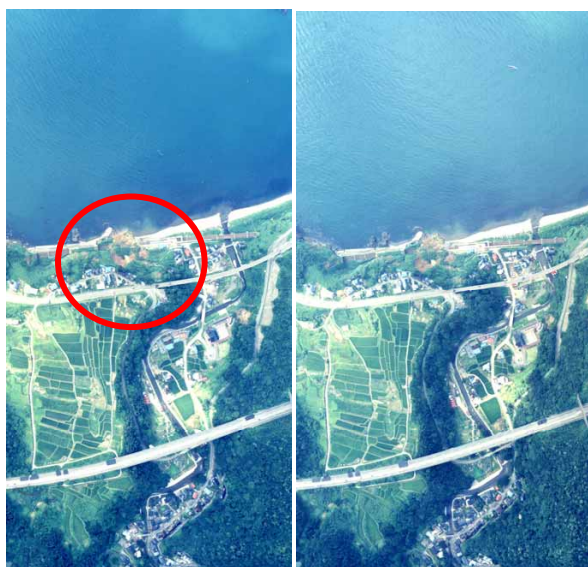
信越本線、青海川駅南側では米山層の火山礫岩や泥岩から成る海成段丘の段丘崖が崩落して線路が土砂で埋まり不通となった（写真-13）。

写真-13 斜面崩壊（青海川駅付近）（立体視可能）

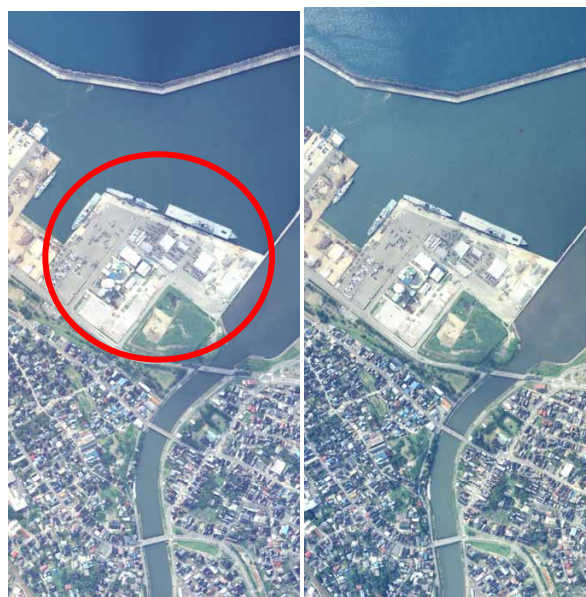
柏崎港などの埋立地や海岸沿いの砂丘、柏崎平野の低地では噴砂や地盤の液状化が多数発生した。特に、柏崎市市街地付近の砂丘や低地で被害が大きくなった（写真-14）。

写真-14 液状化・噴砂（柏崎港）（立体視可能）

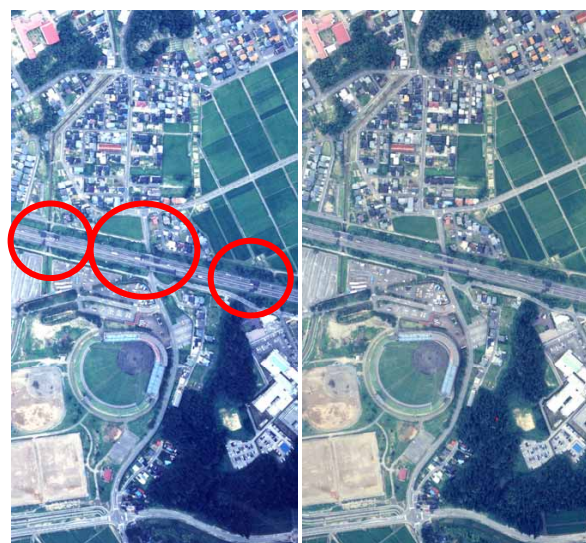
特に、国道8号線や北陸自動車道で被害が集中した（写真-15）。また、柏崎駅構内の列車の脱線、柏崎平野北西部の JR 越後線刈羽駅付近のレールが曲がるなどの被害が出た。

写真-15 道路の損壊（北陸自動車道「運動広場付近」）（立体視可能）

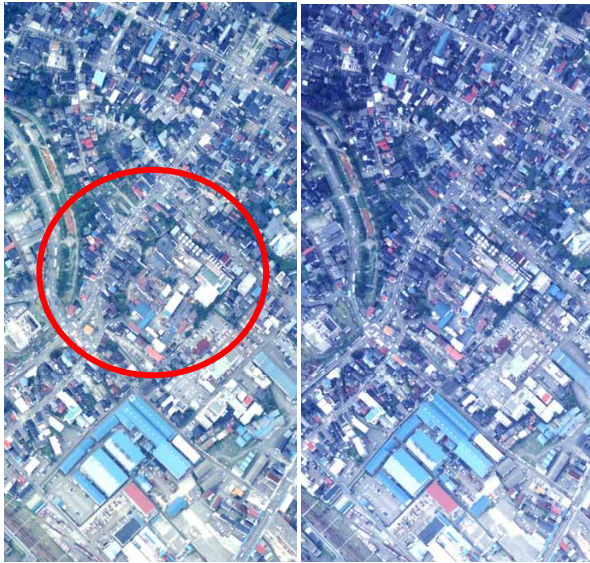
家屋の倒壊は、柏崎市の市街が立地する砂丘上や砂丘の南側の沖積低地との境界に集中した（写真-16；図-8）。また、自然堤防上でも多数倒壊していた。倒壊したこれらの家屋は木造で土壁のある古い家屋がほとんどであった。同じ地形の中でも新しく建てられた家屋では被害が少ないことから、地形・地盤や地震動による揺れだけでなく、家屋の建築年代による耐震性の違いが大きく影響していたと考え

られる。

写真-16 家屋の倒壊（柏崎市新橋地区）（立体視可能）

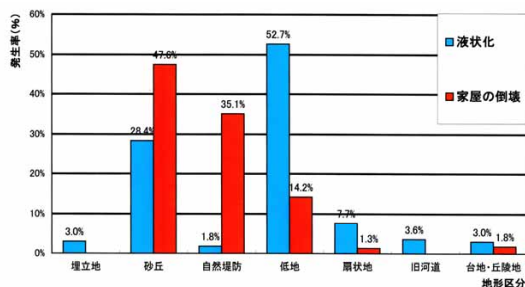
災害の種類と地形との関係は、図-10 に示すように、家屋の倒壊や液状化は、砂丘や低地、自然堤防に集中していることがわかった。

図-10 災害の種類と地形との関係
