## 平成 19 年（2007 年）新潟県中越沖地震による地盤変状 Ground Deformation Due to the Niigataken Chuetsu-oki Earthquake in 2007

小荒井 衛・佐藤 浩・長谷川裕之・宇根 寛

### 要 旨

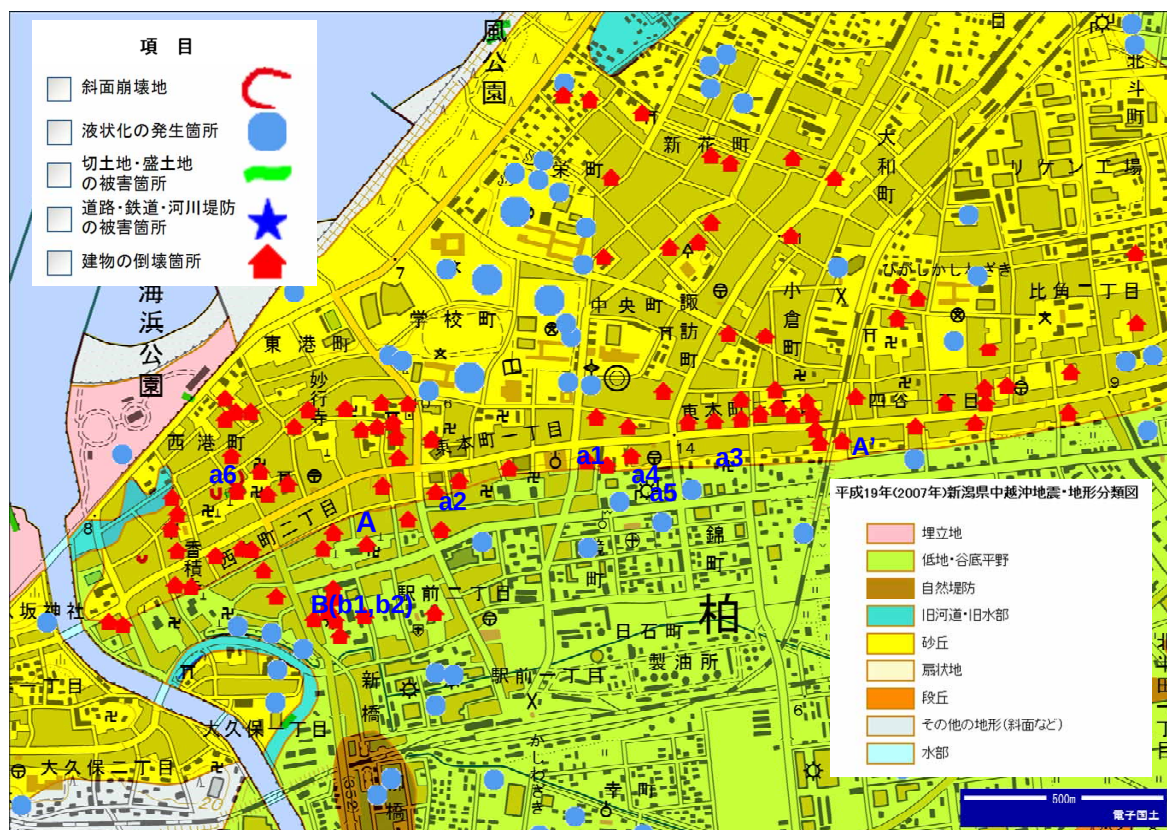
図－3 柏崎市街地の被害分布と地形分類

図－3 を見ると、柏崎駅から JR 越後線東柏崎駅にかけての地域については、建物全壊被害は砂丘上の南端を東西に延びる通りに沿って集中している。このすぐ南側は、砂丘と沖積低地の境界に位置している。このような場所では軟弱な沖積層の上に砂丘の砂が薄く乗っており、地震時に液状化や地盤の流動化が起りやすいことが知られている（国土地理院、1984）。

なお、砂丘と低地との境界は南向きの斜面を形成しているが、東西に伸びる通りに近い側で急傾斜になっていて（図－3 の a2 地点）、東西方向の連続性

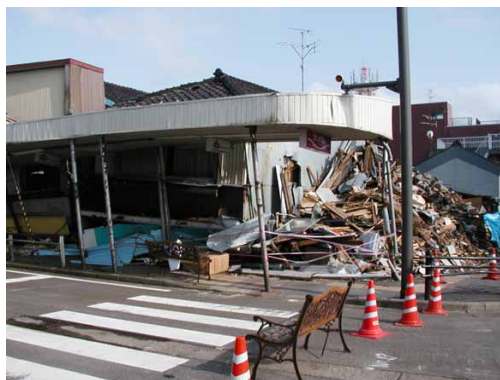
図－4 柏崎市街地の全壊した建物（図－3のa1）

全壊の建物（図－4）はかなり築年数の古い建物が多く、この地域は明治時代の旧版地形図でも柏崎の市街地として存在しており、ここで建物被害が集中していたのは地形的な要素だけではなく、この地域に古い建物が集中していたことが大きかったものと考えられる。倒壊した建物の多くは、主に土塗り壁を有するような比較的古い構法による住宅、倉庫、納屋の類、及び店舗併用住宅であった。

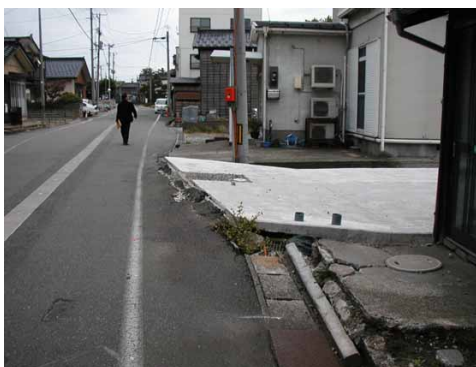
図－9 柏崎市街地北側の圧縮変形（図－3のa6）

一方、この砂丘は北側にも緩傾斜で傾き下がっているが、そのような箇所でも地盤の側方流動が発生している（図－3のa6地点）。図－9は現地写真であるが、地盤が側方流動により右側の砂丘の縁から左側に押されて、側溝等が圧縮されて盛り上がっている様子がわかる。このような場所に立地している建物は、ローテーションを伴うような地盤変状を受けて、左側（砂丘の下側、海岸側）が持ち上がるような変位を受けて建物自体が傾いてしまっている事例も確認できた。

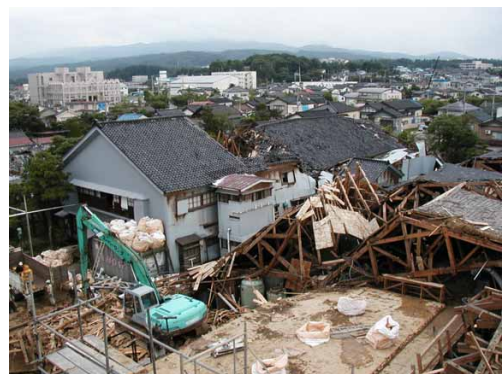
図－10 木造蔵小屋の壊滅的倒壊（図－3のb1）

柏崎市街地の南側の沖積低地部分では建物被害は相対的には低かったが、柏崎駅の北西側では寺社や酒造工場等で顕著な建物被害が認められた（図－3のB地点）。直ぐ近くに鵜川の旧河道が存在しており（新潟県，1989）、かなり低湿な堆積環境であったと推定される。今回の地震で倒壊した建物は、大正から昭和初期（戦前）の木造蔵小屋であり（図－10）、壊滅的な被害を受けていた。コンクリート製の建物は、5 cm 程度抜け上がっており、噴砂跡等も認められたが、建物自体には変状は無かった（図－3のb2地点）。

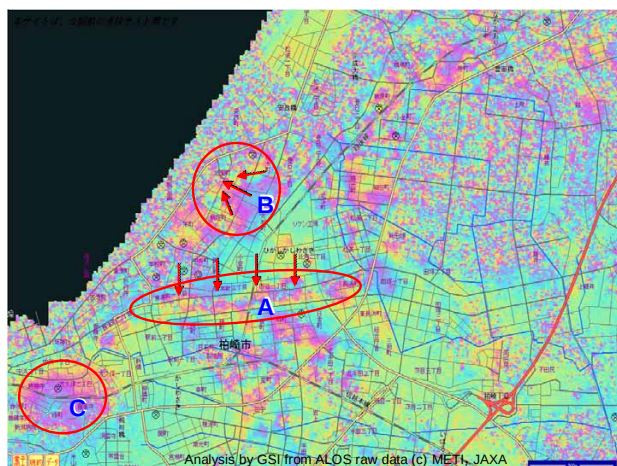
図-11 柏崎市周辺の SAR 干渉残差画像

柏崎市街地の建物被害は砂丘の南の縁に沿って集中している。このような場所では砂丘が沖積低地側に側方流動を起こしたと考えられている。SAR 残差画像を見ると、砂丘の南縁に沿って東西に延びる帯状に干渉縞の変化が認められるが（図-11 のA），

これらは現地調査の結果と照らしあわせると、砂丘砂が南側へ側方流動した事に伴い圧縮による隆起が発生したものと考えられる。また、この砂丘の北西側では地盤の北西方向への側方流動が生じていたが、残差画像でも同様の変化が確認できる（図-11 のB）。一方、図-11 のCの様なドーム状の隆起と考えられる干渉画像も得られているが、現地調査で全く変状は得られていない。

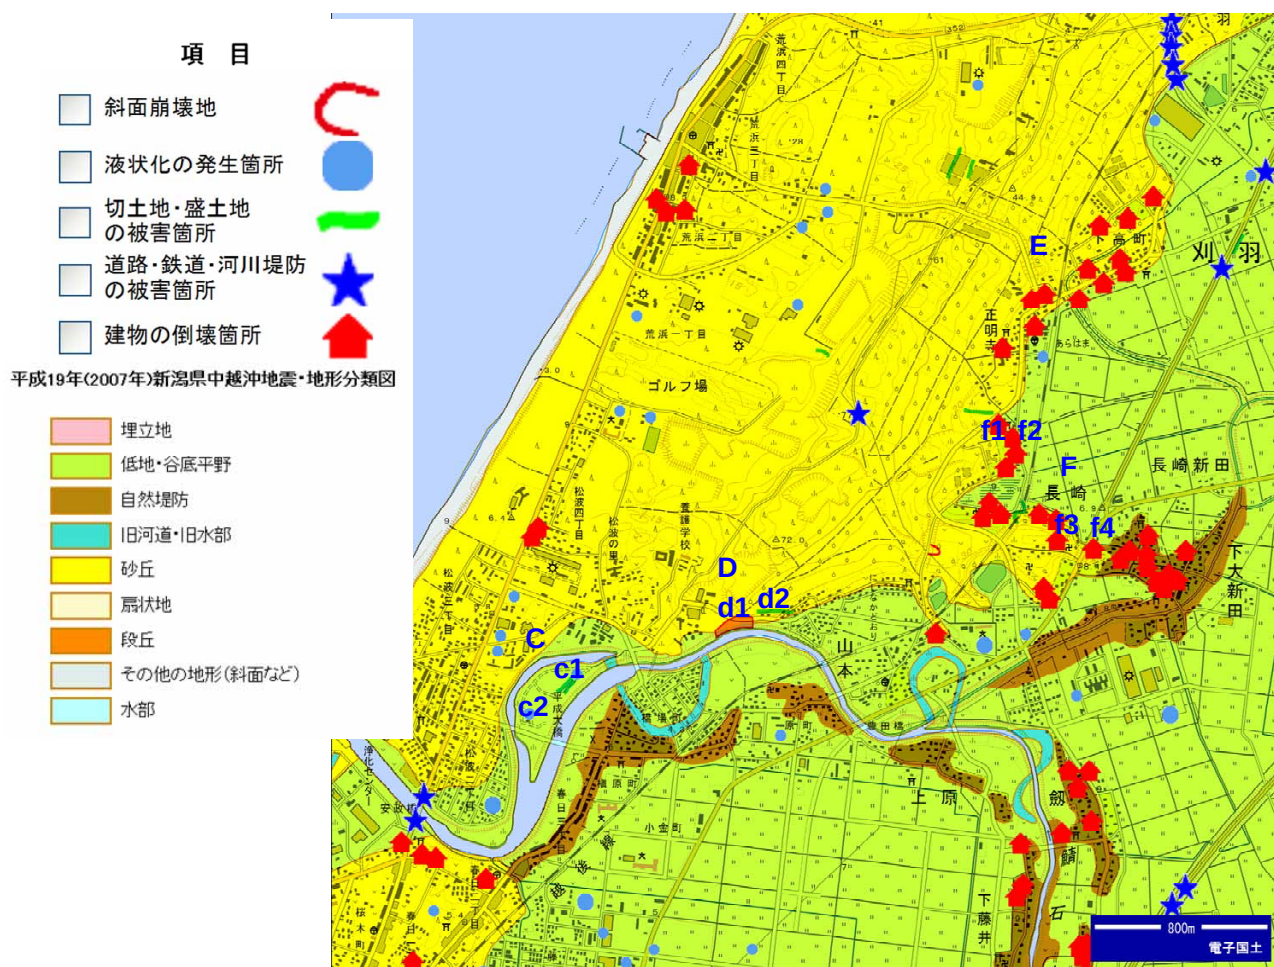
図-12 鯖石川河川改修記念公園から刈羽村にかけての被害分布と地形分類

荒浜砂丘東縁の柏崎市山本から刈羽村にかけての地域で、建物の被害等が集中している地域があった。これらの地域について、「平成19年（2007年）新潟県中越沖地震災害状況図（電子国土）」から抜粋したものを図-12に示す。柏崎市の鯖石川河川改修記念公園内（C）から山本集落（D）にかけてと、刈羽村の中心部（E）において、砂丘の縁に沿って大規模な地盤変状が認められた。以下、代表的な地点において地盤変状の状況と、地震後の航空レーザ測量で捉えることが出来た変状について報告する。
