### 5. 1 鯖石川河川改修記念公園の被害状況

### 5. 2 柏崎市山本周辺

### 5. 3 柏崎市長崎から刈羽村にかけて

#### 5. 4 柏崎市西山野球場

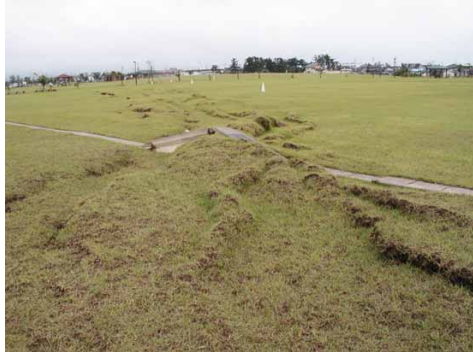
鯖石川河川改修記念公園内では、液状化による被害が集中しており、段差最大 40cm の亀裂が見られた（図-13、14）、液状化により噴砂している部分もあった（図-15）。

図-13 鯖石川河川改修記念公園の亀裂（図-12 の C1, 図-16 の A-A'）

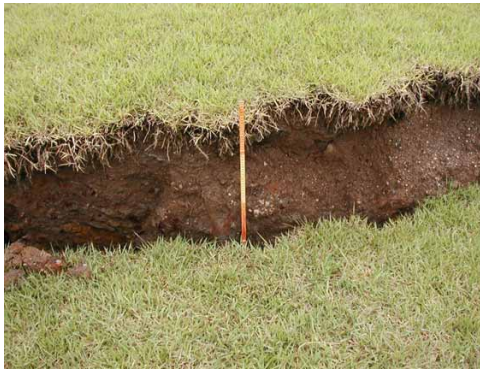
図-14 段差 40cm の亀裂（図-12 の C1, 図-16 の A-A'）

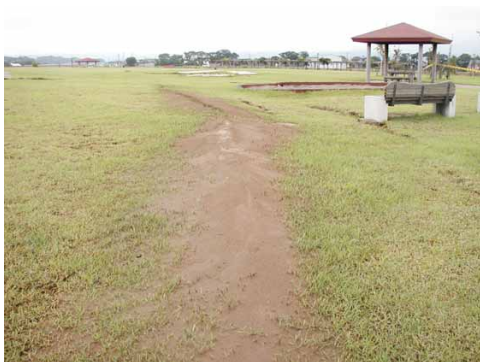
図-15 鯖石川河川改修記念公園の噴砂（図-12 の C2, 図-16 の B）

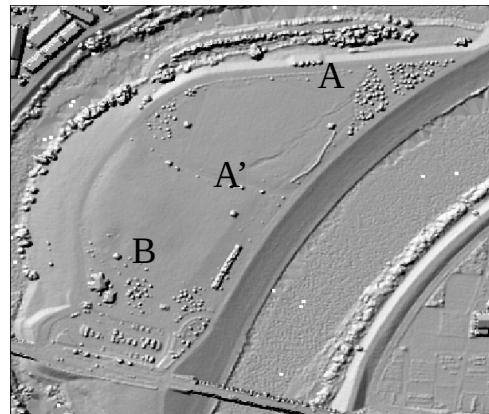
図-16 鯖石川河川改修記念公園の LiDAR 高さデータ陰影画像

航空レーザの高さデータ（1mグリッド）による陰影画像を図-16 に示す。北東-南西方向に延びる顕著な線状の構造が確認できる（A-A'）。段差 40cm 程度の開口亀裂であれば、明瞭に航空レーザの陰影画像で把握することが出来る。公園南西側の子供の遊び場では、液状化して周りよりも少しへこんだ状態であったが、陰影画像でも凹んでいる様子が

判読可能である（B地点）。

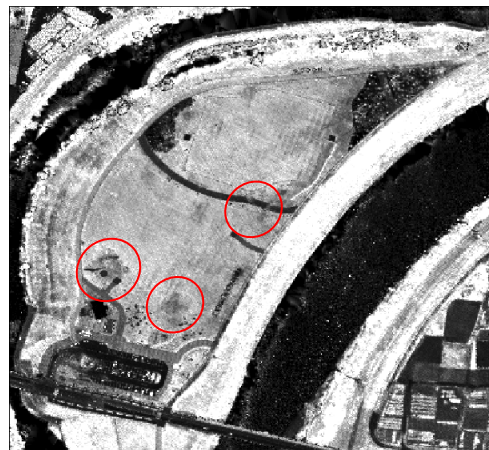
図-17 鯖石川河川改修記念公園の LiDAR 反射強度画像

航空レーザの反射強度画像を図-17 に示す。芝生の反射強度が高いため、芝生での噴砂箇所は周りと比べて反射強度が低く（画像では暗く）なり、判読が容易である。逆に道路（アスファルト）は反射強度が低いため、道路上の噴砂箇所は周りと比べて反射強度が高く（画像では明るく）なり、こちらも判読が容易である。

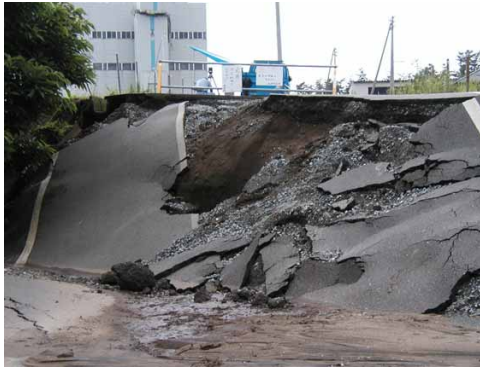
鯖石川河川改修記念公園の北東延長方向では、山本集落の西側で、鯖石川の右岸に沿って落差 2 m 以上の段差が連続（図-18）している。現地調査により河岸で土塊が隆起している部分が確認されていることから、川側への地すべりの側方流動があったものと判断される。砂丘内にその段差が連続している（図-19）が、砂丘内では段差の落差は小さくなり、亀裂のみが連続する様になる。なお山本集落の西端では、住宅背後の砂丘が東側に張り出して住宅を押しつぶしている。

図-18 段差 2m以上の亀裂（図-12 の d1, 図-20 の赤丸）

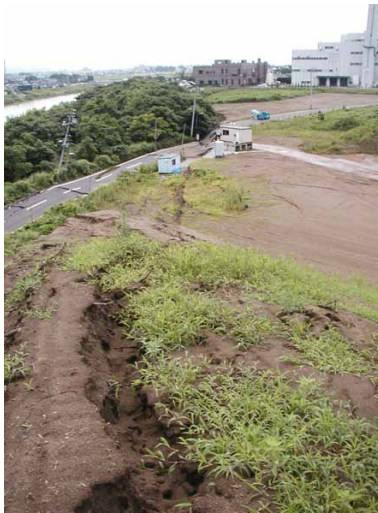
図-19 亀裂が砂丘の中まで連続（図-12 の d2）

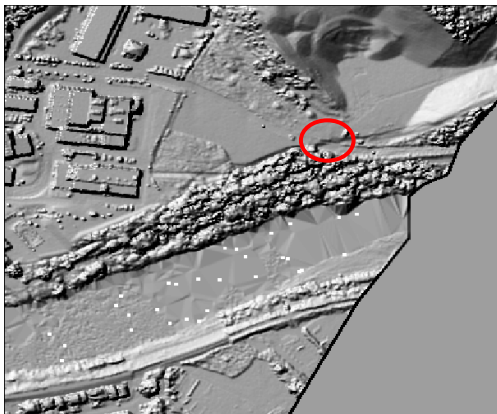
図-20 山本地区西部の LiDAR 高さデータ陰影画像

航空レーザの高さデータ（1mグリッド）の陰影画像（図-20）では、この段差が連続していること

が判読でき、特に丸の部分で落差が顕著である。

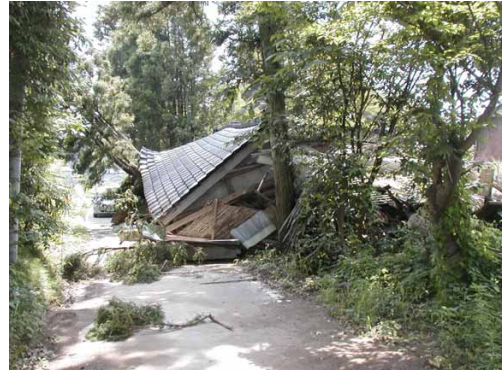
運ばれて形成された微高地に集落が立地している。このような立地条件の集落では建物全壊が集中している。特に長崎では建物全壊被害（図-21）や地盤の液状化（図-22）が顕著であった。周辺には液状化によるマンホールの 50cm もの抜け上がりや（図-23）、家屋の抜け上がりや傾き（図-12 の f4 地点）なども顕著に観察された。

図-21 柏崎市長崎での家屋の倒壊（図-12 の f1）

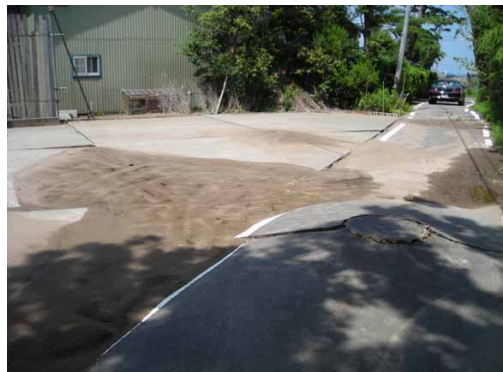
図-22 柏崎市長崎での噴砂（図-12 の f2）

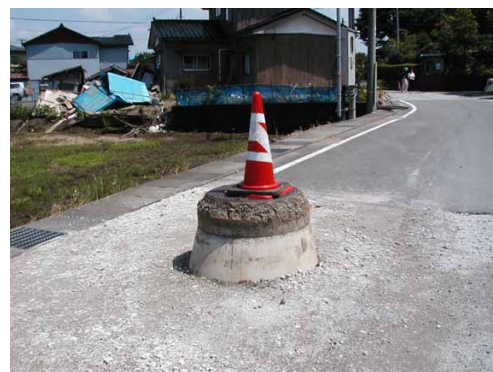
図-23 マンホールの抜け上がり（図-12 の f3）

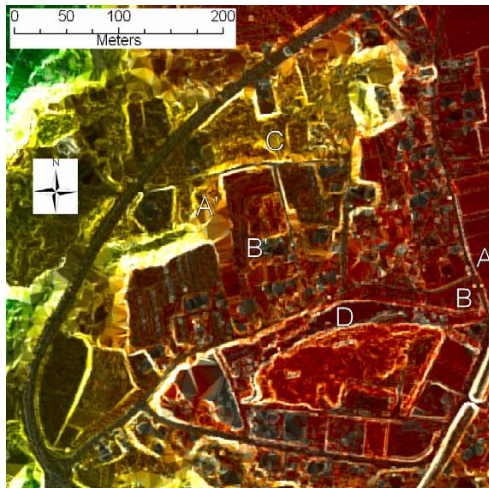
図-24 柏崎市長崎の LiDAR 擬似カラー画像

航空レーザの高さデータ（1mグリッド）と反射強度を組み合わせで作成した疑似カラー画像を図-24 に示す。疑似カラー画像を見ると、西北西-東南東方向に二条の線が判読できる（図中 A-A'、および B-B'）。現地調査の結果、この線が道路と交差する地点では、道路の舗装に幅数～10cm 程度の割

れ目が生じていた。集落の北側では、黄色く示される小領域が道路にかかっている（図中C）。現地調査の結果、この領域では円形の隆起や路肩の崩壊が生じていた。さらに、高浜ほか（2007）などによって報告されている池の中のプレッシャーリッジ（図中D右側）についても、灰色の帯として明瞭に判読できる。

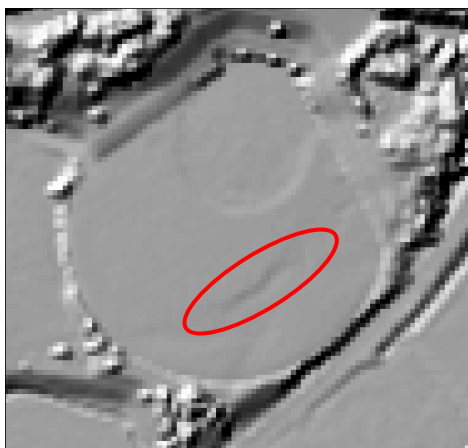
図-25 西山野球場の LiDAR 高さデータ陰影画像

西山町浜忠の西山野球場でも液状化による噴砂や亀裂が確認できた。西山野球場の航空レーザデータのグリッドサイズは2mである。航空レーザ高さデータによる陰影画像を図-25に、反射強度画像を図-26に示す。グラウンドでは、最大で40cm程度の段差を持つ亀裂が発生していた（図-27）が、図-25でもその段差が陰影として明瞭に現れており、容易に判読が可能である。亀裂が2本有ることも判読可能である。外野には顕著な噴砂が連続していた（図-28）が、芝とのコントラストが良く、図-26では砂の部分の反射強度が芝生と比べて低く（暗く）写っており、容易に噴砂箇所を判読することが出来る。

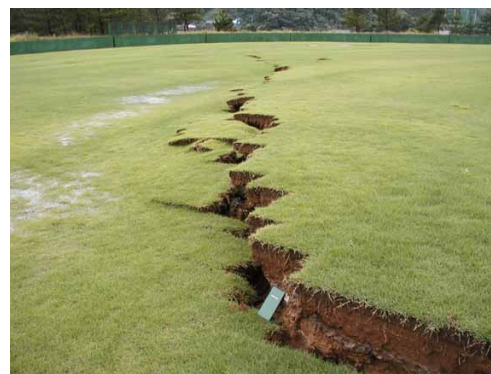
図-27 西山野球場の段差 40cm の亀裂

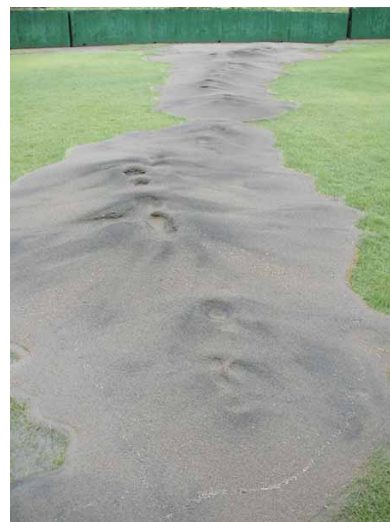
図-28 西山野球場の噴砂

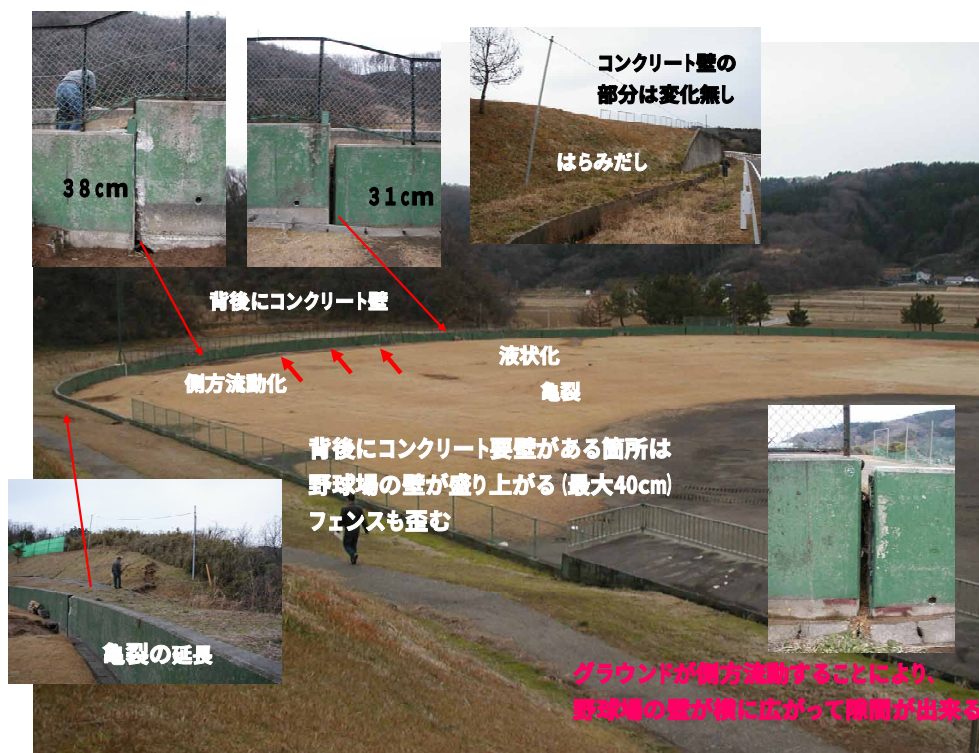
野球場では亀裂を境に谷底平野側に側方流動するような変状が認められ、野球場の壁が一部抜け上がっているところがあった（図-29）。この抜け上がりによって、フェンスも歪んでおり、30cm程度の高さのズレが認められた。この部分は背後に土留めのコンクリート壁があり、移動土塊がはらみ出せず、そのために抜け上がったものと推定される。一方、土留めのコンクリート壁が無い部分については、盛土

図-29 西山野球場の地盤被害

部分の若干のはらみ出しが認められ、コンクリート壁の各ブロックに隙間が生じていた。これらは、野球場の側方流動により、コンクリート壁ブロックが外に押し広げられたためと推定される。なお、これらの外野壁に生じていた隙間やズレなどは、航空レーザの画像からは判読することは出来なかった。

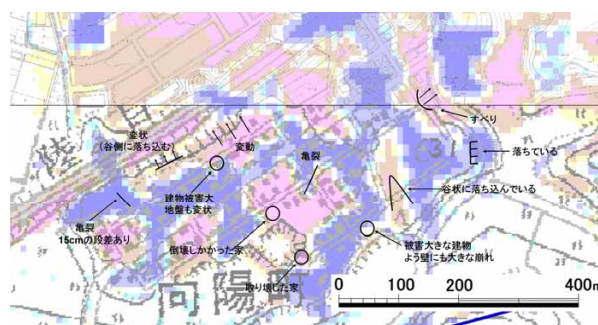
向陽町について、切土盛土分布と被害状況を図-30 に示す。基図は北部が柏崎市の 1/2,500 都市計画図、南部が国土地理院刊行の 1/25,000 地形図である。薄い桃色が盛土、薄い青色が切土である。

向陽町は、枝分かれしている段丘の尾根を切って周囲の谷に盛土して造成したと推定される。谷埋盛土が沈下または滑って、盛土部や切盛境界部で亀裂を発生させている。切盛境界（推定）部の建物の一

部に傾斜や壁の亀裂等が生じていた。

図-30 柏崎市向陽町の住宅造成地における切土盛土分布と被害状況
