# 平成 20 年（2008 年）岩手・宮城内陸地震に対する地理調査部の取り組み Responses of Geographic Department of GSI to the Iwate-Miyagi Nairiku Earthquake in 2008

## Geographic Department

## 要 旨

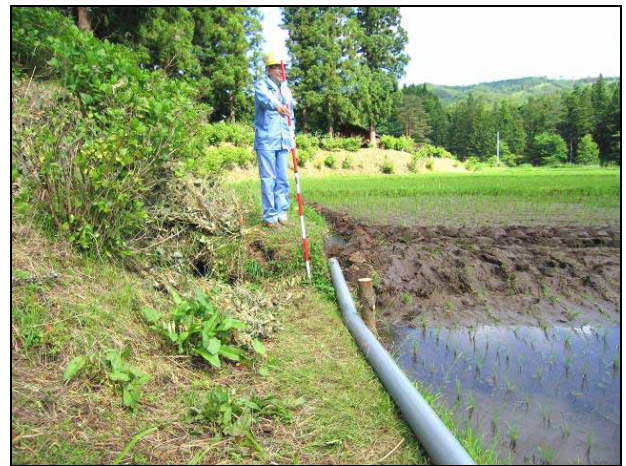
一関市栂木立地区においては，北東－南西方向の地表変位が集中してみられ，西北西－東南東方向の圧縮による地表変位が北北東－南南西方向に連続するのが観察できた（図－8）．写真－1 の地点では，水田の畦道が走向 N40° E で比高 40cm の南東側隆起の垂直変位がみられた．また南西側の水田では，全体で南東側地盤が北西側地盤に乗り上げる押しかぶせ構造を伴う隆起が認められた（写真－2）．これらの変位は空中写真でも判読できた（写真－3）．

写真－1 栂木立地区の水田・畦道の変状（6 月 16 日撮影）

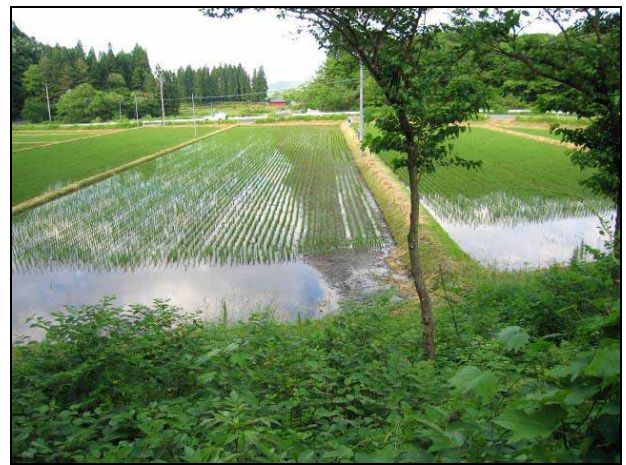
写真－2 写真－1 と同地点の水田の変位（6 月 16 日撮影）

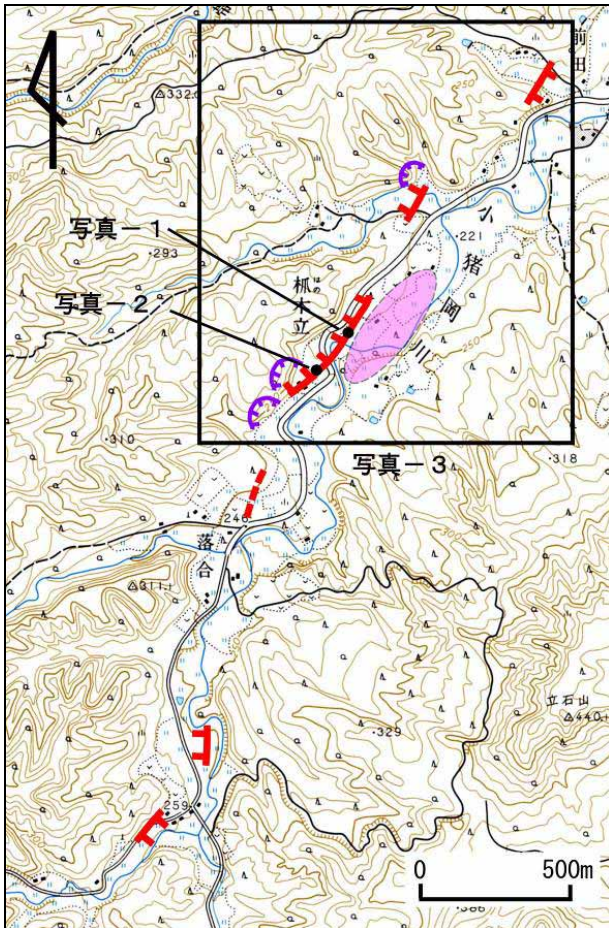
図－8 杓木立地区における地震断層の分布

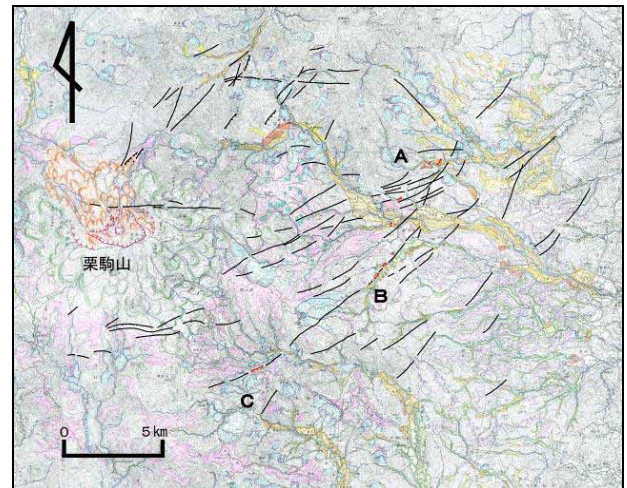
地震断層やリニアメントは概して北東－南西方向に分布していた。リニアメントを空中写真から詳細に判読した結果を図－9に示す。リニアメントの分布は、調査地域においてほぼ北東－南西方向であった。餅転地区（A）、杓木立地区（B）、荒砥沢ダム北方（C）においても同様の方向にリニアメントが連続する傾向が認められた。

図－9 地震断層とリニアメント

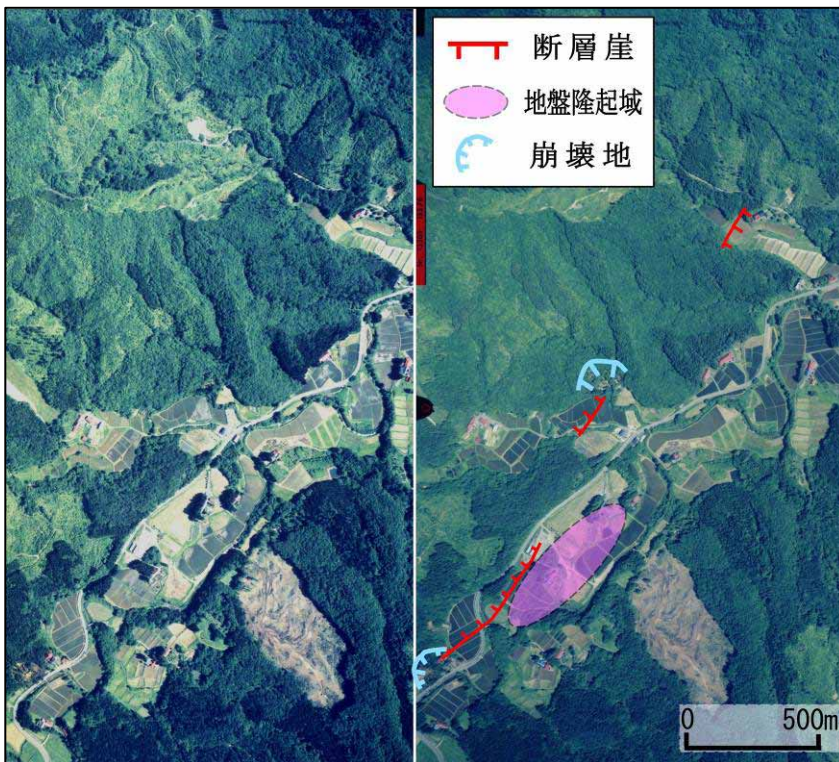
写真－3 杓木立地区空中写真（6月16日国土地理院撮影）

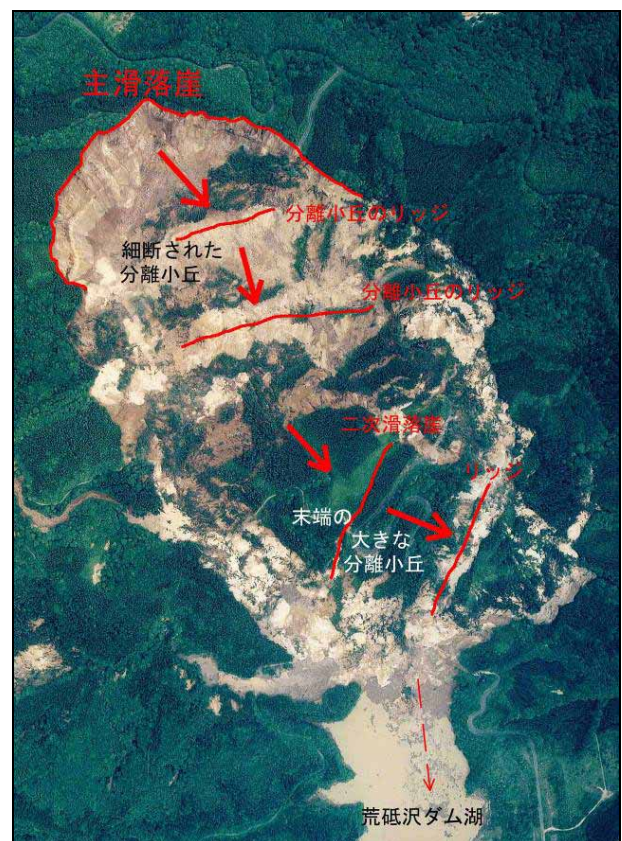
写真判読により、宮城県栗原市荒砥沢の荒砥沢ダム北方において大規模な地すべりが発生したことを確認した。今回の地震により発生した地すべりの中で、最も規模が大きく、滑落崖の最大落差148m、滑落土塊の移動距離は水平方向で300m以上に達した（以下、地形や土量に関する計測数値はいずれも測図部による。）。

この地すべりは、更に巨大な地すべり地形の一部が再滑動して発生しており、主滑落崖は典型的な馬蹄形を呈している。

地すべり地内には滑落方向に垂直なリッジ（高まり）を有する複数の滑落ブロック（分離小丘）が存在するが、主滑落崖に近い位置の分離小丘と滑落土塊末端の分離小丘では、様相が大きく異なる。末端のひととき大きな分離小丘上の道路が原型をとどめているのに対し、主滑落崖側の分離小丘は、分離小丘間の距離が大きく開いている上、リッジが瘦尾根状になった細長い分離小丘になっている。つまり主滑落崖側の分離小丘は、細かく分断されているのに対し、末端の分離小丘は大きな塊のまま滑り落ちたことがわかる。

写真－５ 荒砥沢ダム北方の地すべりと滑落土塊推定移動方向 国土地理院撮影空中写真 C6-0969 に加筆

主滑落崖、各分離小丘のリッジ、二次滑落崖などの方向から推定すると、滑落土塊はS字を描いて移動し、荒砥沢ダム湖北東の斜面に激突し、そこで運動エネルギーの多くを失って停止したと考えられる。その直後に滑落土塊全体からみれば、ごく一部の土塊がダム湖に流入した（写真－5、図－11）。

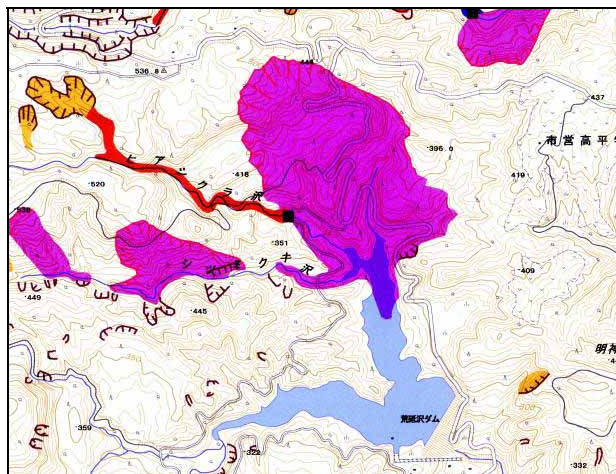
図－11 平成 20（2008）年岩手・宮城内陸地震災害状況  
図－10 の一部 荒砥沢ダム北方地すべり周辺

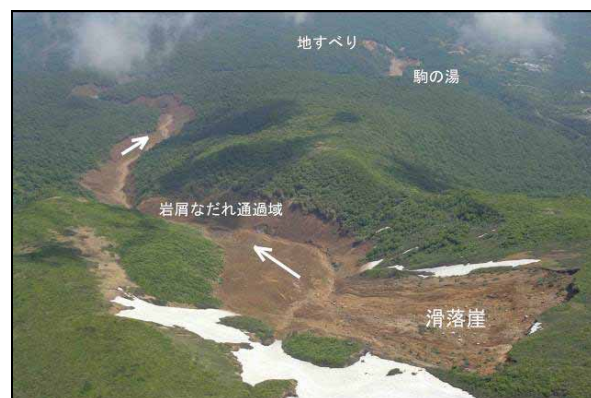
写真判読によって、宮城県栗原市駒の湯温泉上流、約 4.8km の東栗駒山の山腹斜面、標高 1,360m 付近において崩壊が発生したことを確認した。崩壊地の規模は、東西に約 200m、南北に約 300m、崩落した土層の厚さはおよそ 30m で土量は 150 万  $\text{m}^3$ （東京ドーム約 1.2 杯分）と推定されている。

最大高低差 190m の急斜面において崩壊が発生したことから、崩落土は滑落崖直下で粉碎され、岩屑の間隙にエアクションが形成されて岩屑なだれに移行したと思われる。岩屑なだれ堆積物は、滑落崖直下の沢を乗り越え、その沢より 90m も高い対岸斜面を通過してドゾウ沢を流下した。沢の屈曲部で、カーブの外側斜面では内側斜面より 60m 近くも高い位置に土砂が到達していることから、岩屑なだれは非常に高速であったと考えられる（写真－6）。

写真－6 ドゾウ沢岩屑なだれ/土石流の全景  
H20.6.18 撮影：(有) 空撮ジオテック・画像提供：国土地図

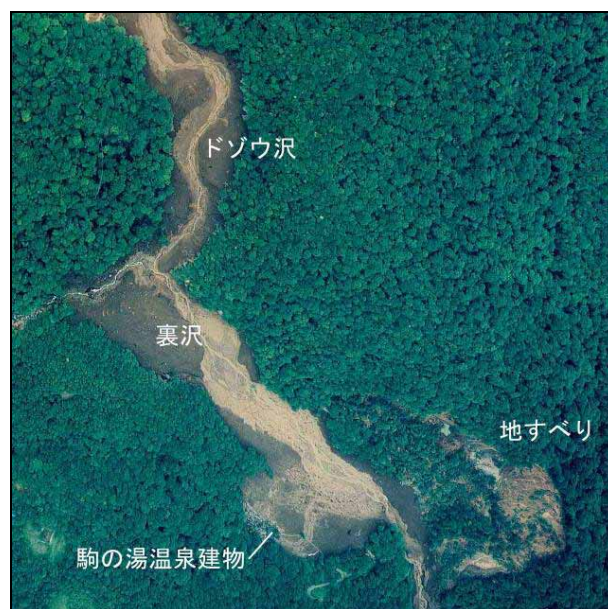
一方、ドゾウ沢下流の裏沢では、駒の湯温泉の対岸斜面で地すべりが発生し、滑落土塊が裏沢を閉塞、湛水域を形成した。

この土石流は地すべりによる閉塞箇所より上流にあった駒の湯温泉に逆流し、温泉宿の建物を直撃した。これにより死者・行方不明者 7 名を出す大惨事と

土石流により、駒の湯の前の裏沢には厚さ 30m ほどの土砂が堆積した（写真－7）。

写真－7 駒の湯を直撃した土石流と裏沢を閉塞した地すべり 国土地理院撮影空中写真 C2A-0840 に加筆

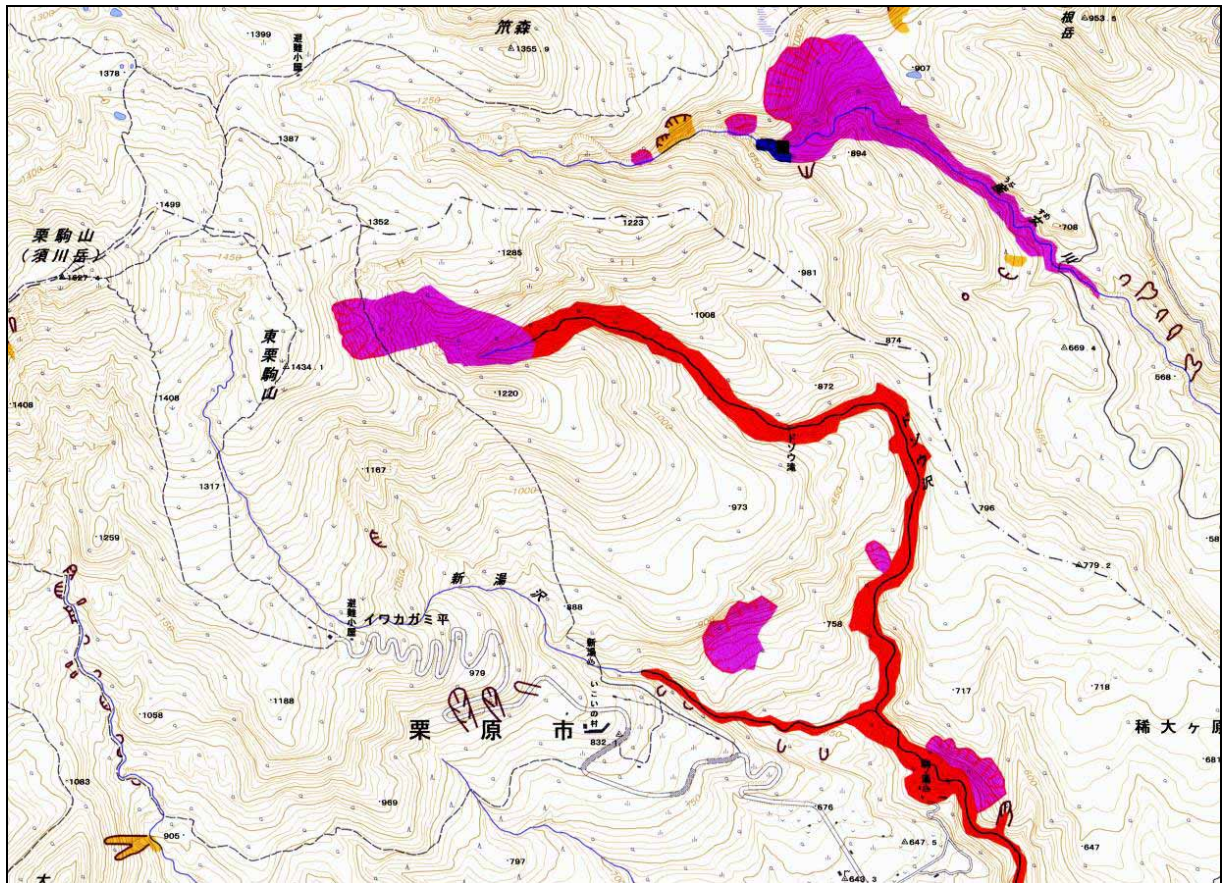
写真判読によって、岩手県一関市産女川上流部において大規模な崩壊が発生しているのを確認した。崩壊地の規模は、荒砥沢ダム北方の地すべりに次ぐ大きさであった（図－12、写真－8）。

滑落崖の最大高低差は約 140m もあったが、崩落土砂は幸いなことに岩屑なだれとはならず、崩壊源より 2 km 下流で停止した（図－12）。

図-12 平成 20 年（2008 年）岩手・宮城内陸地震災害状況図の一部 ドゾウ沢 駒の湯 産女川周辺

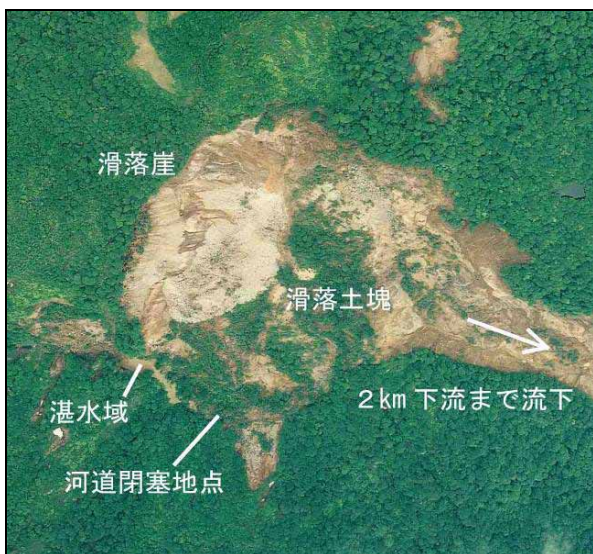
今回の地震では、多くの地すべり地形、崩壊地形において土砂災害が再発生しており、前述の荒砥沢ダム北方の地すべり同様、この崩壊もそのひとつである。

ただし、崩落土砂の一部が現在も産女川を閉塞している。土量の多さを考えると、大規模な土石流の発生する可能性があるため、今後も十分な注意を払う必要がある。

写真-8 産女川上流の崩壊と河道閉塞地点及び湛水域  
アジア航測（株）撮影空中写真 C12-0452 に加筆
