平成 20 年（2008 年）岩手・宮城内陸地震に伴う緊急の電子基準点復旧及び現地調査作業  
Emergency Survey and Restoration of Environment and Instrument  
at GPS-Based Control Stations for the Iwate-Miyagi Nairiku Earthquake in 2008

測地観測センター

Geodetic Observation Center

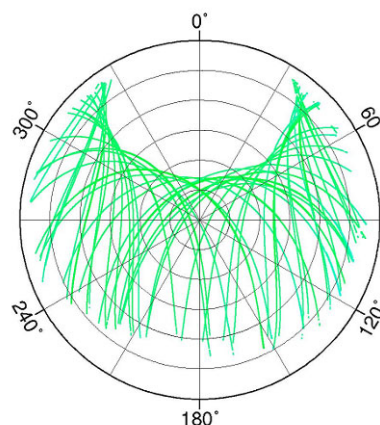
図－4 地震後（6/14）の衛星取得状況

「水沢 1」において，地震後のデータの品質に南側低仰角にある衛星が取得できておらず（図－4），マルチパスの値が地震前後で大きく異なる（表－2）という問題が見られた。ここでは，この問題の原因の解明から座標値への影響までを述べる。

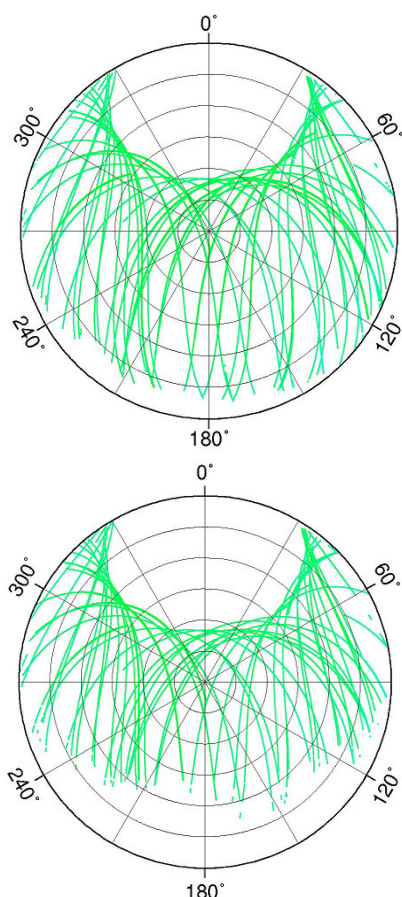
図－5 衛星取得状況（上：正常，下図：傾斜）

その結果，「水沢 1」と同様なデータ品質を取得することができた（図－5，表－3）。このため，「水沢 1」のデータ品質の問題は，アンテナが傾いていることに主な原因があると考えられた。

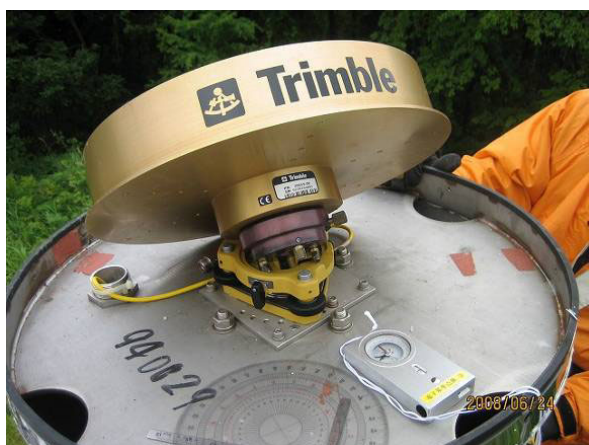
写真－3 傾いたアンテナと脱落した回転台座

アンテナは地震の揺れによる衝撃で回転台座が整準盤から外れたことが原因で傾いていた。アンテナの北端点と南端点が水平方向と鉛直方向にそれぞれ変動した量とアンテナ傾斜角、傾斜方向角から位相中心変動量を計算した。アンテナ傾斜角・傾斜方向角・位相中心変動量は表－4に示すとおりである。位相中心はアンテナのグランドプレーン中心点から鉛直上方向に7.5cmのところにあると考えて計算した。

回転台座が整準盤から外れていたことから、アンテナが傾いた原因は整準盤のロックを閉め忘れていたことであると考えられるが、そのまま正常な位置に戻し再度ロックをしても簡単に外れてしまった。この原因は回転台座の留め金爪が緩んでいたためであり（写真－4）、留め金爪を閉めるとロックが簡単には外れなくなった。

ンテナが傾いていることにあった。傾いてしまった原因は、アンテナの下にある回転台座が地震により整準盤から外れてしまったことであり、その緩みを修正しアンテナを正常に戻す復旧作業を行った。また、傾いたアンテナの各要素を測定し位相中心変動量を計算し、その値と復旧作業前後の速報解 (R2) の変動量を比較した結果、値や方向が異なっていた。この原因は、アンテナが傾いていたことによる観測条件やアンテナ位相特性の違いが考えられる。また、レドームの開閉や整準台の調整、アンテナの再設置は解析結果に影響を与える。このため、「水沢1」が純粋に地震の影響でどれだけ変動したのかを厳密に算出することは難しい。

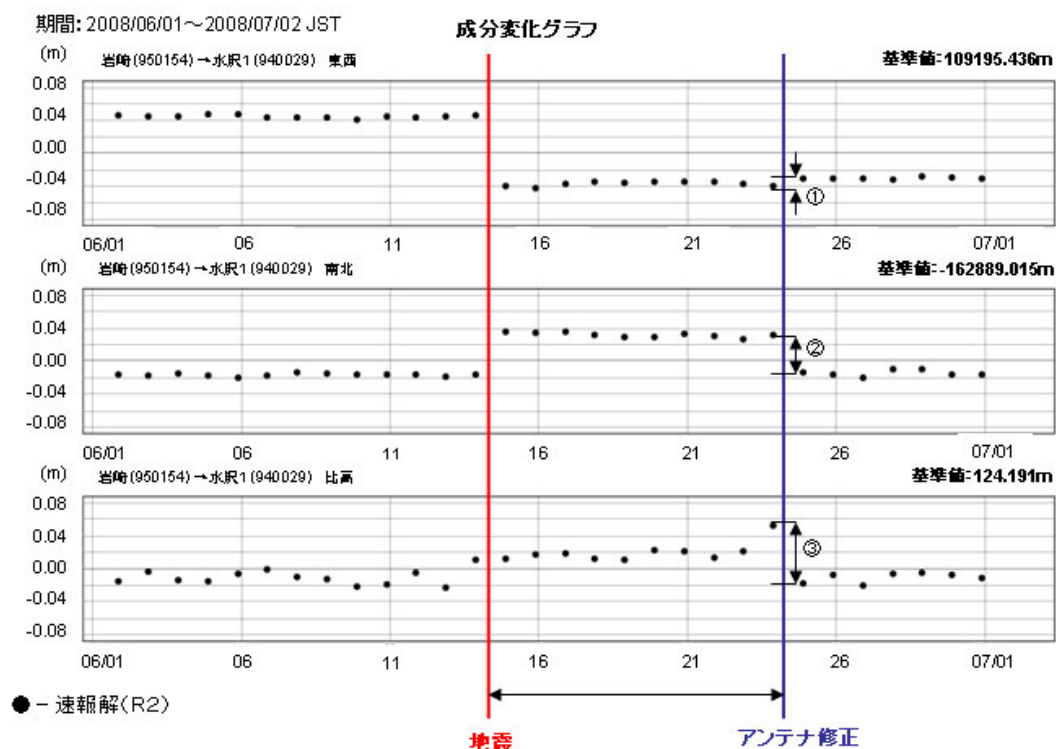
図-6 水沢1の成分変化グラフ (R2 2008/6/1~2008/7/2)

電子基準点「岩崎 (950154)」と「水沢1」の基線の成分変化グラフが図-6である。地震後から復旧作業までの期間と復旧作業後1週間の速報解 (R2) の平均値の差が表-6である。これらの値は、測定によって求めたアンテナの傾斜による変動量 (表-4) と一致していない。これはアンテナが傾いた状態の観測では、データ品質やアンテナ位相特性が変わることに加え、回転台座の留め金を調整したことにより整準台を厳密には、元の状態に再現しきれていないことが原因だと考えられる。

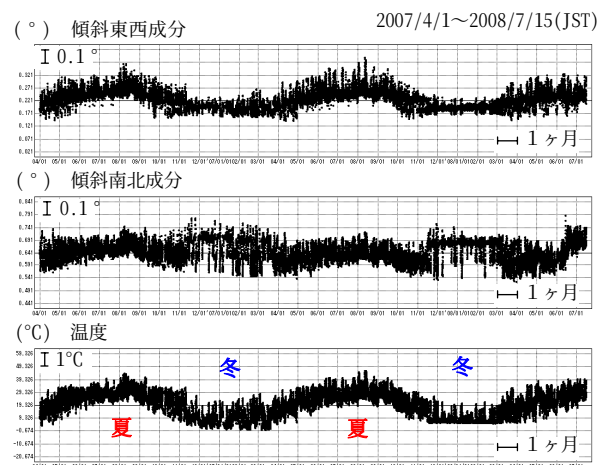
図-7 傾斜計の年周変化

- 1) 分解能が0.01°であることから、5mピラーの電子基準点の場合、アンテナの位置で約1mmに相当する。
- 2) 傾斜計の温度特性(水平方向で0.008°/°C)より、夏と冬で温度変化の激しい地域においては、傾斜量に約0.1°の傾斜変化(電子基準点アンテナの位置で約10mmに相当)が見られる(図-7)。このような傾斜計の特性である見せかけの変動の影響を取り除くために、地震による傾斜計データの変化の確認は、地震発生直前の値と比較するべきである。

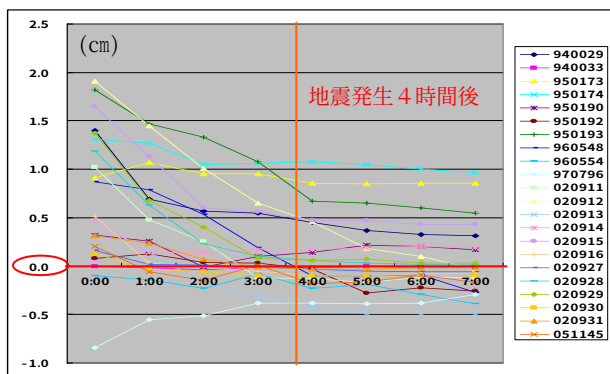
図－8 岩手・宮城地震後の傾斜計データ変化 (南北)

岩手・宮城内陸地震の震源周辺の電子基準点22点について、地震後の傾斜計データ(図-8)の変化を見ると、傾斜計に内蔵されているバブルセンサは地震によって激しく揺れた後、再び安定するまで約4時間を要することがわかる。

図－8 より、2つの傾向に分類される。

傾向①：地震発生直後に一番大きく変動し、時間が経過するとともに小さくなり、約4時間経過すると一定の値を保つ。

傾向②：地震発生直後から時間の経過に関係なくほぼ変動量が一定値を保つ。

これら結果より、緊急現地調査作業の選点の資料とするための傾斜計データは、地震発生から 4 時間程度経過後のデータを用いる必要がある。

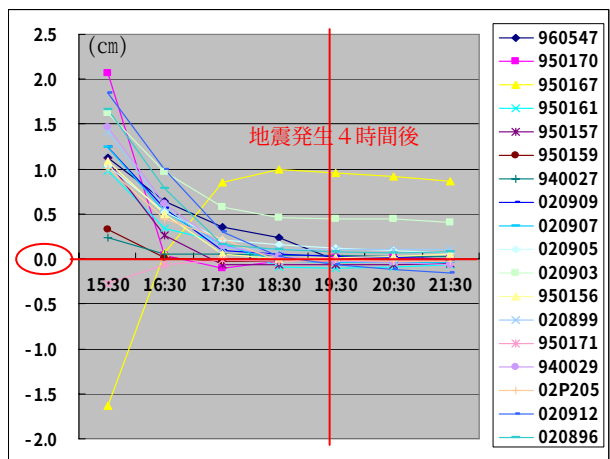
図－9 岩手沿岸北部地震後の傾斜計データ変化 (南北)

傾向①は、平成 20 年 7 月 24 日午前 0 時 26 分に発生した岩手県沿岸北部地震 (M6.8) においてより顕著であった。この地震においても地震発生から約 4 時間経過すると、一定の値に収束していることがわかる (図－9)。
