# 平成 20 年（2008 年）岩手・宮城内陸地震における栗駒ダム西方地域の斜面崩壊 Landslides in the Westward Area of the Kurikoma Dam at the Iwate-Miyagi Nairiku Earthquake in 2008

Geography and Crustal Dynamics Research Center Junko IWAHASHI

## 要 旨

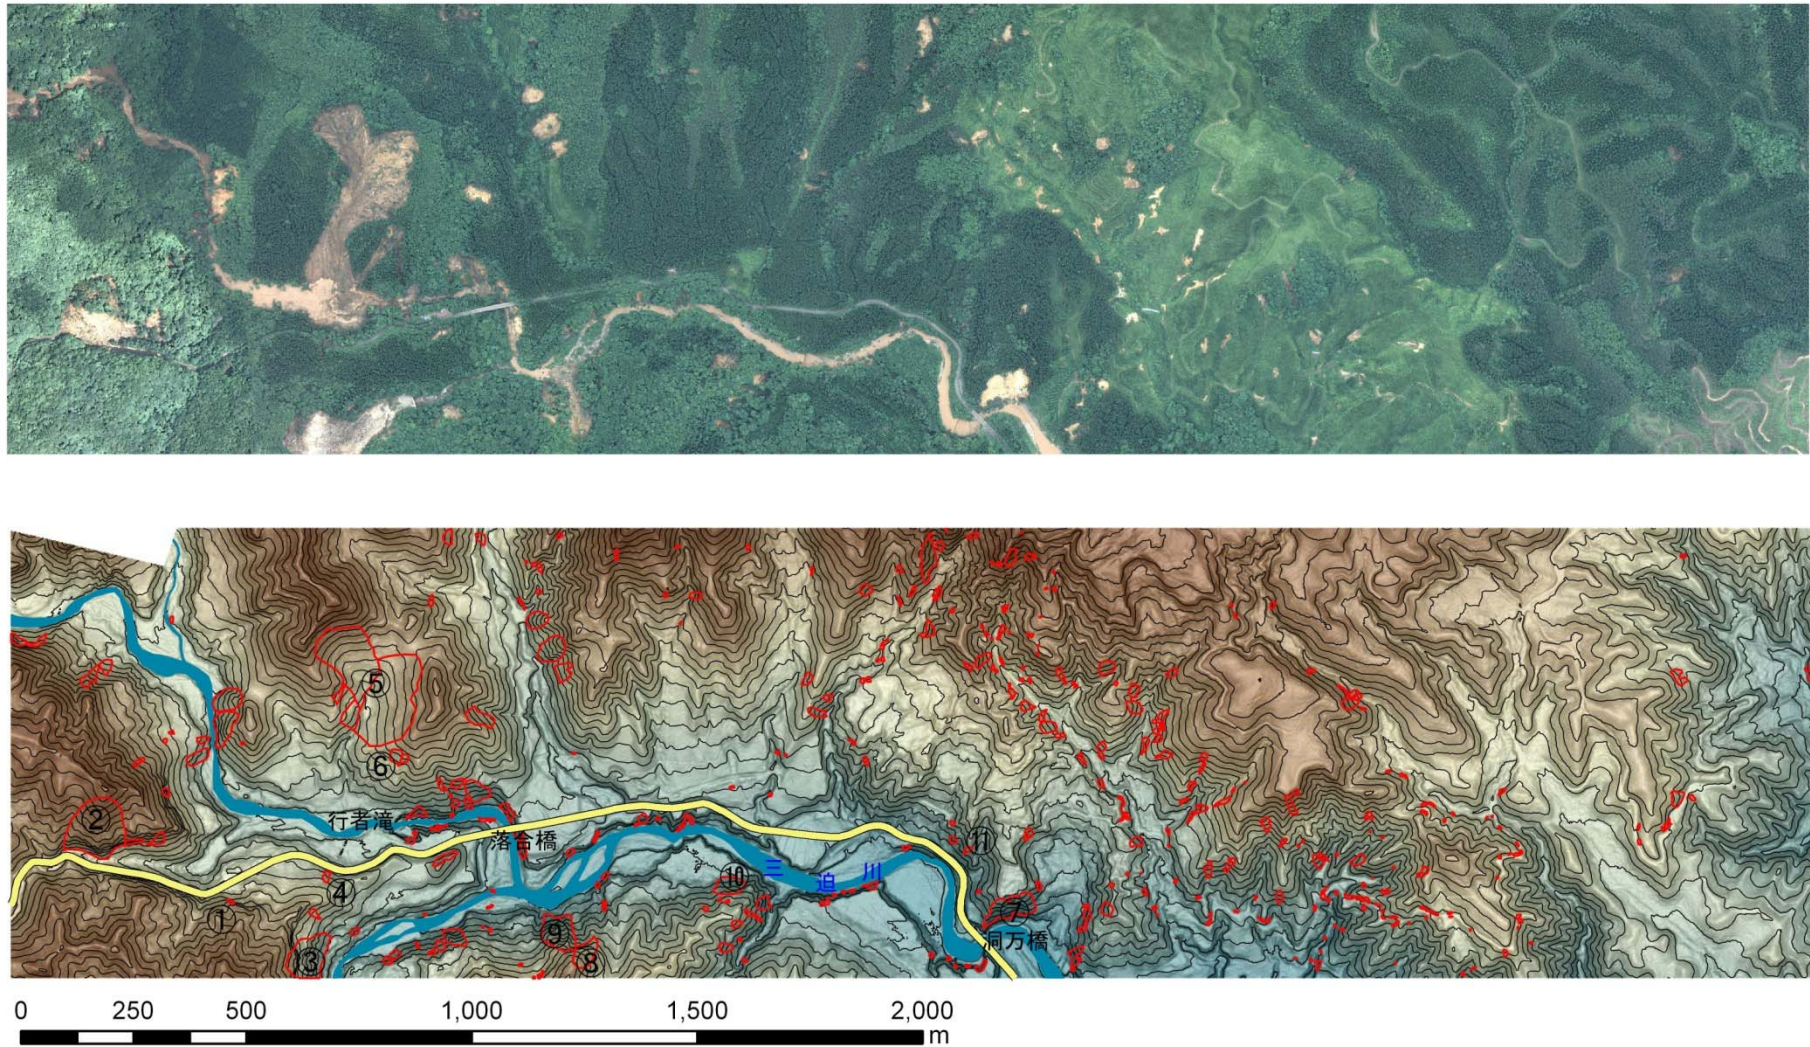
図－2 航空機デジタルカメラによる岩手宮城内陸地震2日後のオルソフォト画像（上）および崩壊範囲図（下）。

赤枠が崩壊範囲。崩壊範囲図の背景は、地震前の航空レーザ測量による2 mDEM から作成した傾斜図と段彩図，10m等高線をオーバーレイしたもの。丸数字は地点番号（第4章）。黄色で表示した道路が県道42号線。

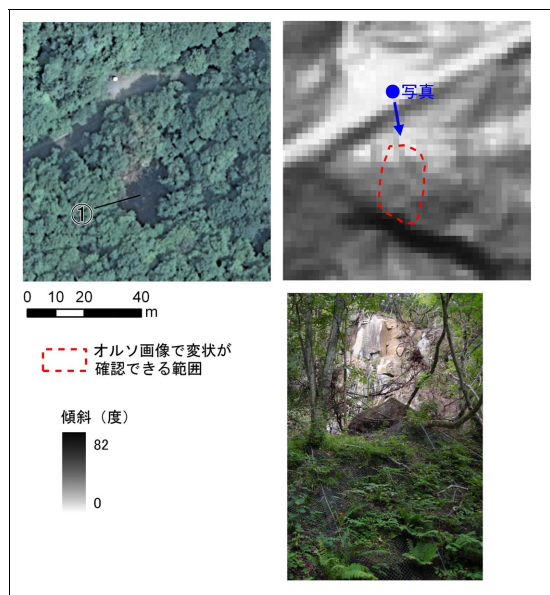
図－3 地点①のオルソフォト画像（左上），発災前の傾斜図（右上），現場写真（下）。

地点①の観察から、垂直に近い崖で起きた小規模な崩壊は、20cm 解像度のオルソフォト画像を用いても、堆積部のみが判読可能であり、崩壊部は、斜面に覆いかぶさる樹木によって隠れて見えないことが明らかになった。地点①は、オルソフォト画像では堆積部しか判読できないが（図－3 上左）、現地での観察から、奥にある溶結凝灰岩の急崖が崩壊部である（図－3 下）。この急崖は、傾斜図（図－3 上右）では判読できる。縦に入った節理が開いて崩れたものと推測される。

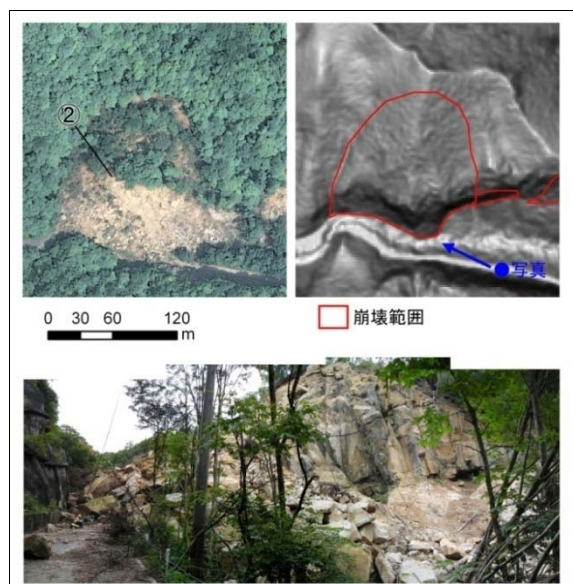
図－4 地点②のオルソフォト画像（左上），発災前の傾斜図（右上），現場写真（下）。

地点①の 300mほど西にある，規模の大きな岩盤崩壊である．旧地形に馬蹄形の亀裂や大きな崩壊跡地が見られず（図－4 右上），尾根の部分が大きくずり落ちた初生的な崩壊である．このような尾根型斜面の大規模な崩壊は，豪雨による崩壊では通常見られない．現場写真（図－4 下）のように，上位の岩盤が，柱状節理ごとにはらみ出し崩れ落ちている．対面がすぐ斜面になっているため，崩壊部は完全に崩れ落ちず，斜面上に留まっている．

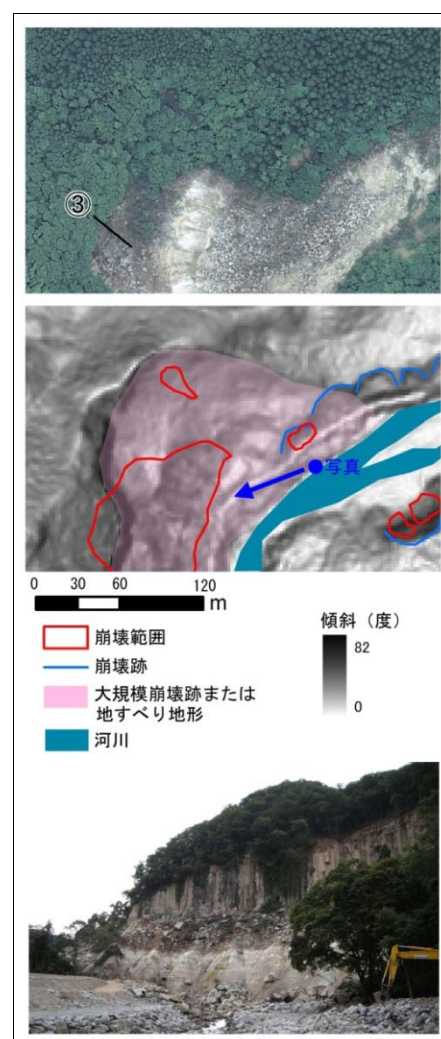
図－5 地点③のオルソフォト画像（上），発災前の傾斜図及び崩壊跡地（中），現場写真（下）。

地点③は，地点②同様，溶結凝灰岩の柱状節理の層が崩れ落ちた岩盤崩壊であるが，さらに大規模である．航空レーザ計測範囲の外縁に近いので，南の部分が欠けているが，傾斜図（図－5 中）から，旧地形に，円弧状の崖や直下の不自然な高まりが観察でき，大きな崩壊跡地に隣接して起きた崩壊と考えられる．なお，地質図では，この大規模崩壊跡付近に断層が記入されている（栗駒地熱地域地質図編集グループ，1986）．地点③の崩壊メカニズムについては，詳しい報告があるが，下位の軽石凝灰岩が弱かったため，上位の柱状節理が座屈を起こして崩壊したと推定されている（千木良，2008）．

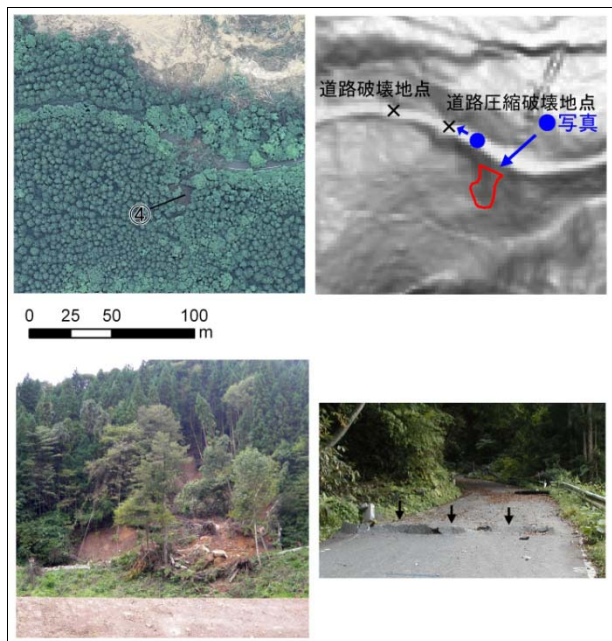
図－6 地点④のオルソフォト画像（上左），発災前の傾斜図（上右），現場写真（下）．

地点③の尾根をはさんで反対側に位置する．幅 16 m 程度と小規模だが，道路対策工が破壊され，崩壊深は深く，溶結凝灰岩の岩盤崩壊である．ただし，斜面の高さが低いため，堆積物には表土の割合が多い．旧地形では急斜面になっているが，はっきり判読できる崩壊跡地は見られない（図－6）．地点④の崩壊の西側 20m の路面では，道路が圧縮破壊されており（図－6 下右写真），さらに 30m ほど西の道路にも亀裂・陥没が見られた．傾斜図では，道路の圧縮破壊地点の旧地形に小さな鞍部があるように見える（図－6 上右）．この周辺は地震の際，東西圧縮 1.5m の変位があり，地表地震断層の兆候がある場所と報告されている（産業総合研究所，2008）．地質図（栗駒地熱地域地質図編集グループ，1986）から，地点④の周辺には元々断層が存在すると考えられるが，既存断層との関係は不明である．

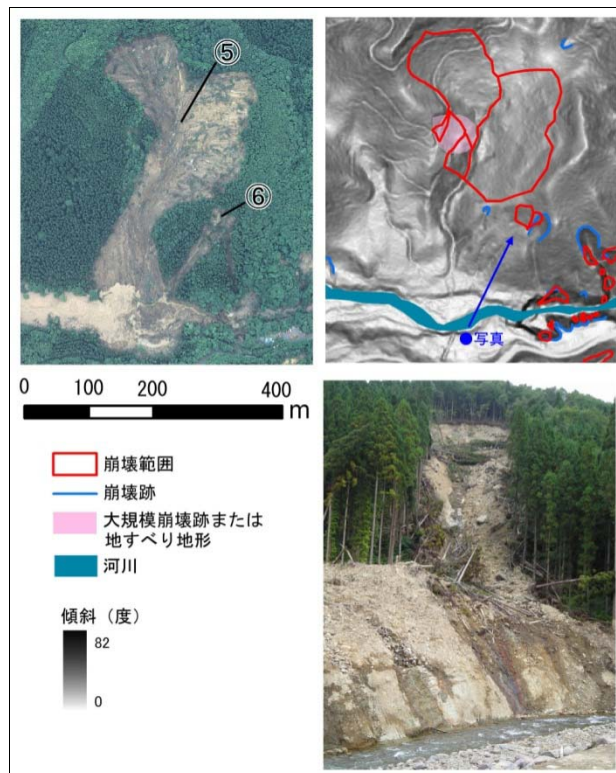
図－7 地点⑤・⑥のオルソフォト画像（上左），発災前の傾斜図および崩壊跡地（上右），地点⑥の現場写真（下）．

地点⑤・⑥は，行者滝上流の北東側で，軽石凝灰岩を主体とする斜面である．地点⑤で，谷全体が崩れる大きな崩壊が起きている．調査地域内で最も面積の大きい崩壊であるが，オルソフォト画像から，基本的には旧地形の形状に沿った崩壊であり，表面の土砂が，斜面構成物質を少し巻き込みながら崩れ落ちたように見える．崩壊した斜面の旧地形は，丸味を帯びた直径 300m ほどの広い斜面であり，特色のある地形である．すぐ南東にも，オルソフォト画像で崩落物の状況が似ているように見える崩壊地が

あるが(⑥)，こちらは規模が小さいので現地で全体像を一望できた（図－7 下）．やはり，旧地形の谷に沿った，あまり深くない崩壊である．地点⑥の東隣は，谷頭斜面の再崩壊である．

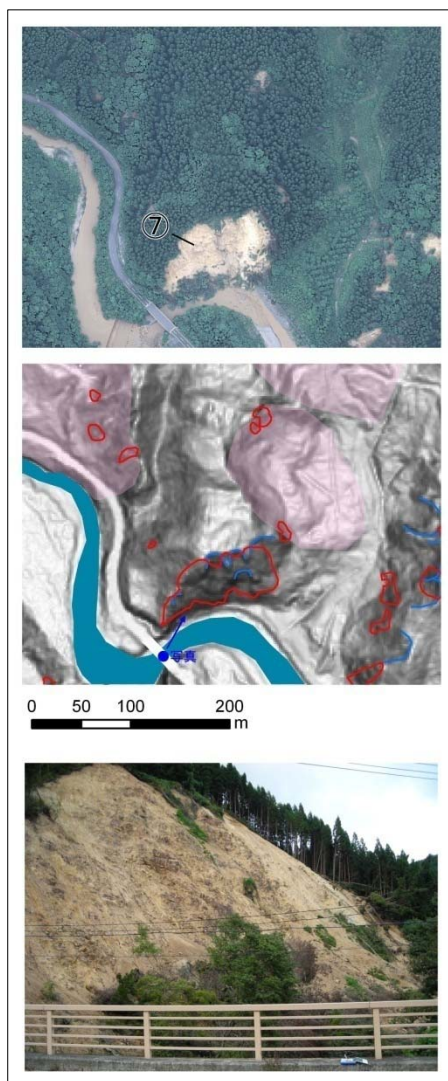
図－8 地点⑦のオルソフォト画像（上），  
発災前の傾斜図および崩壊跡地（中），  
現場写真（下）．  
傾斜図の凡例は図－7と同じ．

地点⑦は，幅 120m にわたって斜面が崩れ落ちたかなり大きな崩壊地だが，ごく浅い表層崩壊である．この箇所は，安山岩溶岩の斜面である．旧地形には，馬蹄形の崖がいくつも見られ，崩壊が繰り返されてきた場所のようである．

安山岩溶岩の斜面では，多くの小規模な崩壊が起きたが，オルソフォト画像の観察から，基本的に，地点⑦と同様の表層崩壊であると推測される．小規模な表層崩壊が多発した事とは対照的であるが，傾斜図の観察から，地点⑦の周囲（図－8）はじめ，安山岩溶岩の斜面には，地すべり地形と考えられる地形が多く見られた．

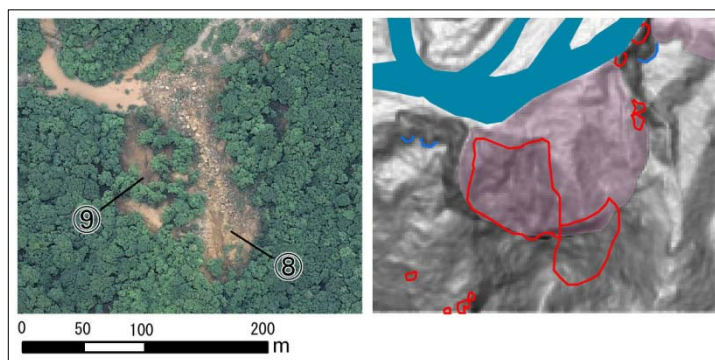
図－9 地点⑧・⑨のオルソフォト画像（上），発災前の傾斜図  
および崩壊跡地（中）．  
傾斜図の凡例は図－7と同じ．

地質図から、地点⑧は溶結凝灰岩、地点⑨は軽石凝灰岩の斜面であると推測される．オルソフォト画像のみの観察になるが、⑧は軽石凝灰岩の上位に載った溶結凝灰岩の尾根が崩れ落ちた岩盤崩壊であり、発生様式は地点②に似ている．ただし、旧地形を見ると（図－9右）、ここでは下流に古い大規模崩壊跡と思われる円弧状の崖が観察でき、崖より上位が新たに崩れ落ちたものである．

地点⑨は、地点⑦同様に、規模は大きいものの表層崩壊である．

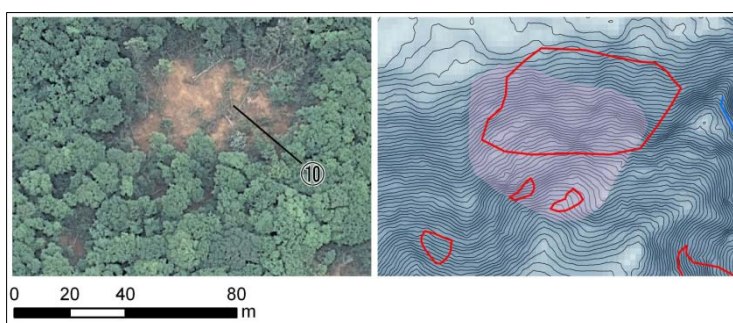
図－10 地点⑩のオルソフォト画像（上），発災前の傾斜図および  
崩壊跡地（中）．  
傾斜図の凡例は図－7と同じ．

形の判読には、傾斜図だけでなく DEM から 1 m コンターを発生させたものが有効だった（図－10）．

尾根を切る馬蹄形の段差や、下流側の斜面のコンターの乱れが観察できる．ほぼ同じ規模の崩壊が、今回の地震で起きている．オルソフォト画像では、浅い崩壊に見えるが、南側（尾根側）の 2 つの小崩壊も併せてひとつながりの、地すべりの再滑動である可能性もある．

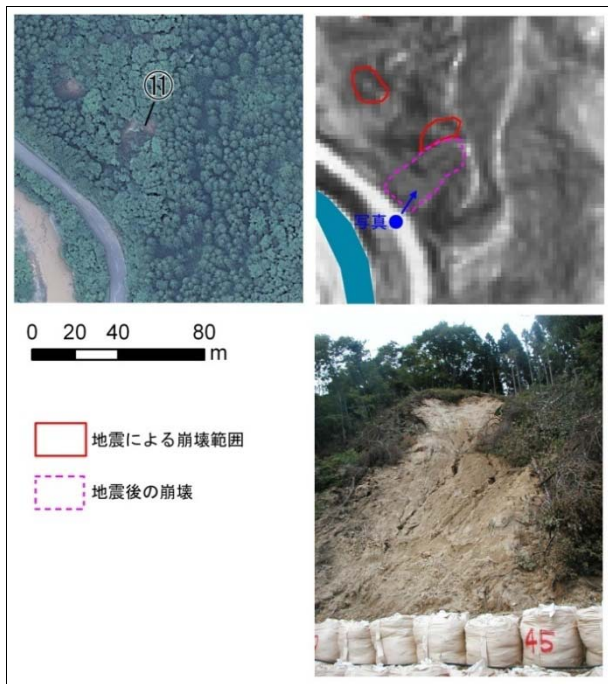
図-11 地点⑪のオルソフォト画像（上左）、発災前の傾斜図および崩壊跡地（上右）、現場写真（下）。

地点⑪は、地震直後に撮影されたオルソフォト画像（図－11 左上）には映っていない崩壊である．オルソフォト画像では、斜面の頂部に小規模な崩壊が見られるのみだが、地震から 3 か月後の現地調査の際には、道路際まで及ぶ崩壊地が見られた（図－11 下）．凹地の表土が崩壊したもので、崩土にはガリーが深く刻まれている．また、崩壊地のすぐ脇から道路上に流れ出す湧水が見られた．これは、地震後の降雨による崩壊と推測され、地震の際起きた直上の崩壊地の崩土を巻き込んだ再崩壊であると考えられる．
