# 衛星画像、空中写真の判読等による 1999年台湾集集地震に伴う地形変化の抽出 Geomorphological Phenomena with Chichi (Taiwan) Earthquake in 1999 based on Satellite Image and Airphoto Interpretation

Geographic Department Hisato SAKAI, Satoko ODAGIRI, Kenichi SEKIZAKI, Akifumi ANDO

1999年台湾集集（チーチー）地震において地形学的影響が及んだ台湾中部地域を対象に、衛星画像（SPOT等）、数値標高モデル及び空中写真を活用してリニアメント抽出や崩壊地判読などを試みた。また、鳥瞰図、陰影図、傾斜量図など各種画像を作成し、判読の支援資料としてその効果を検討した。地震後の衛星画像を用いた立体視判読により、車籠埔（シャロンポー）断層などの活断層と思われるリニアメント、大規模崩壊、表層崩壊を明瞭に抽出・把握できたが、地震断層の抽出は困難であった。地震断層については、地震以前の空中写真判読等により、草屯地区において、1/2.5万の縮尺の詳細活断層分布図を作成して検討した結果、今回の地震断層は、既存の活断層上に生じ、変位の累積も見られることが明らかになった。また、草嶺の大規模崩壊地における崩壊前後の精密な地形分類図（1/2.5万）をそれぞれ作成し、崩壊発生時の時系列な段階に対応した地形変化の詳細を明らかにした。

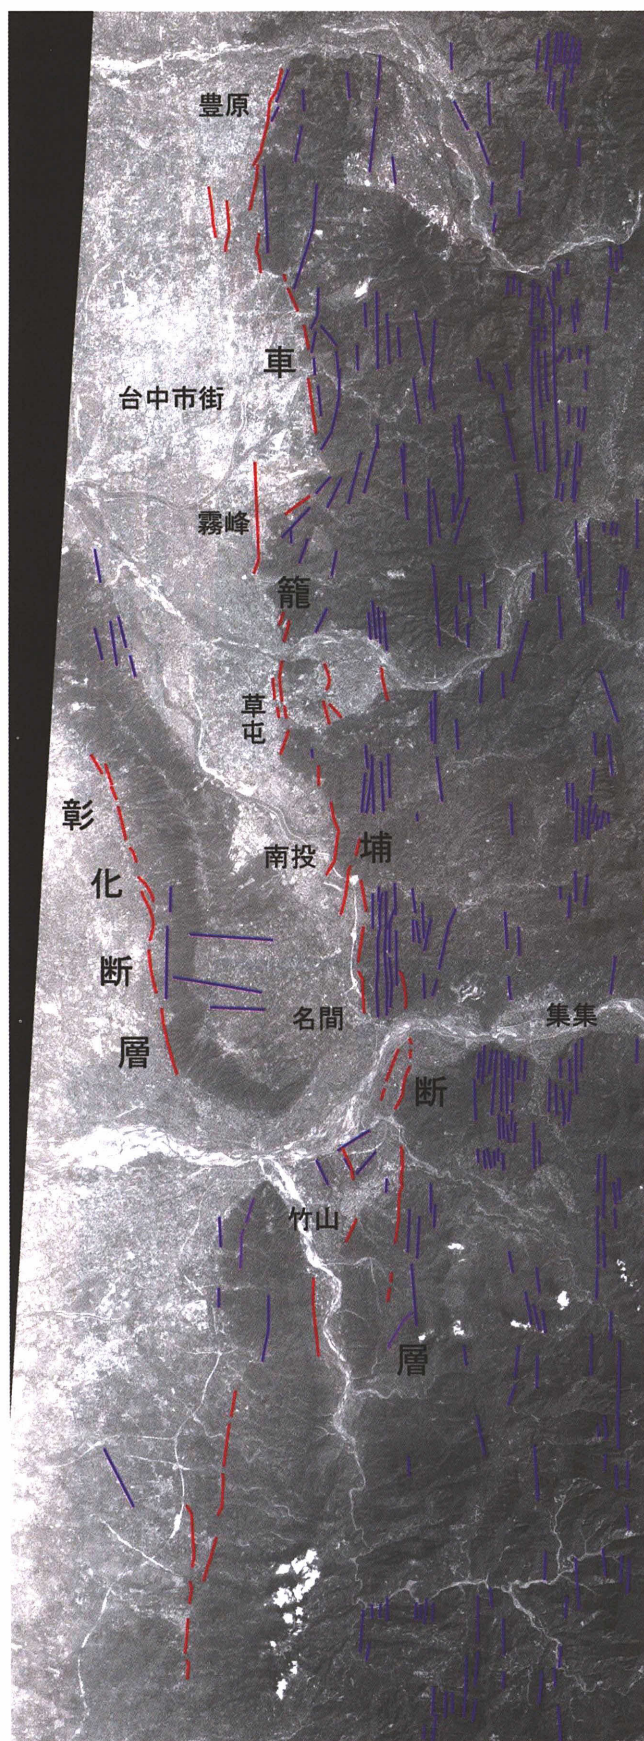
図-2 SPOT画像から判読したリニアメント

地震前のSPOT画像を立体視し、リニアメントの目視判読を試みた(図-2参照)。画像上の直線模様などをリニアメントとして抽出し、台湾地質調査所などの既存の関係資料〔5〕,〔6〕と照合した。

中央山脈西部山麓帯の西縁に沿う、名間、南投、草屯、霧峯などにおいて山麓部および谷口部の沖積地を切る直線状、雁行状のリニアメントが認められた。これらのリニアメント群は活断層である車籠埔断層にほぼ沿ってみられ、今回出現した地震断層の活動状況と調和的な分布状況を示している。このことから、今回抽出できたリニアメントには車籠埔断層をはじめとする活断層が的確に含まれていることが分かった。もちろん、これ以外にも地形学的意味を持たない単なる直線模様もリニアメントとして含まれていたが、地震前のSPOT画像を使用して広域的かつ均質的に活断層の分布を把握できることが分かった。

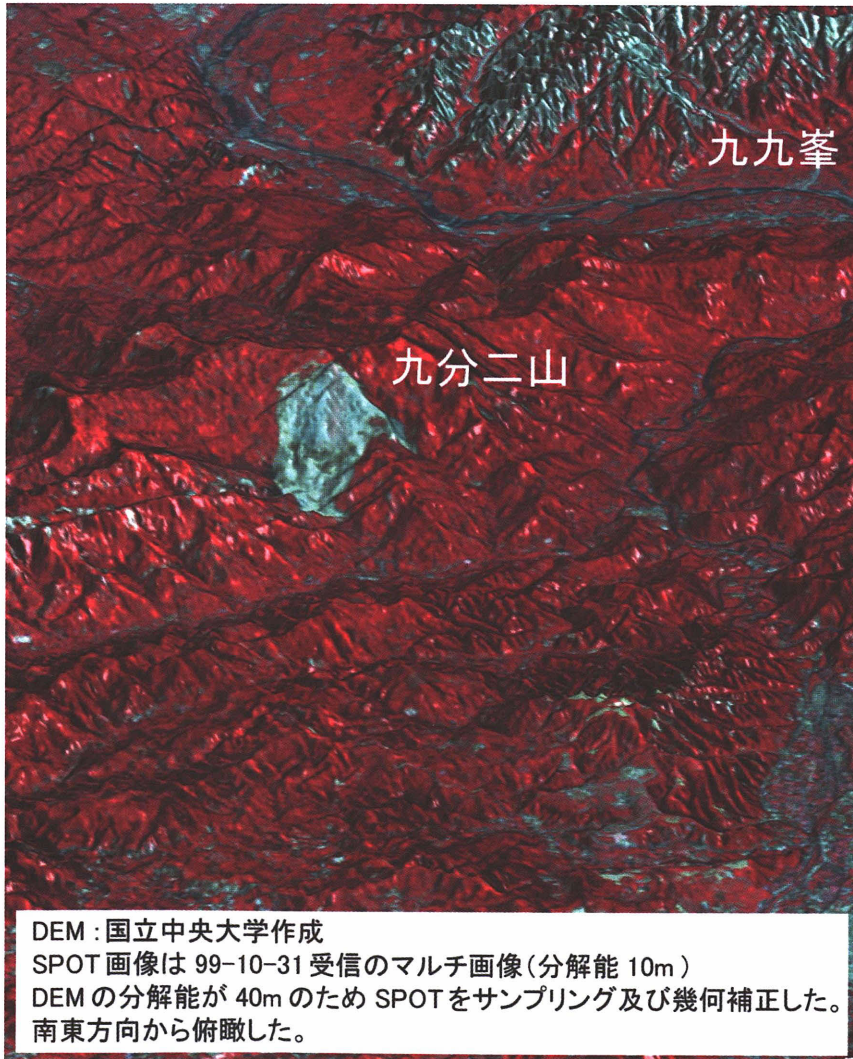
図-3 DEM+SPOTデータより作成した九分二山及び九九峯周辺の鳥瞰図

DEMと地震後のSPOT画像との組み合わせによる鳥瞰図（図-3参照）では，草嶺や九分二山の大規模崩壊，九九峯（図-15参照）の広域表層崩壊などが立体的に表現され，SPOT画像イメージは大規模な崩壊地や地すべり地の範囲の抽出に有効であった。

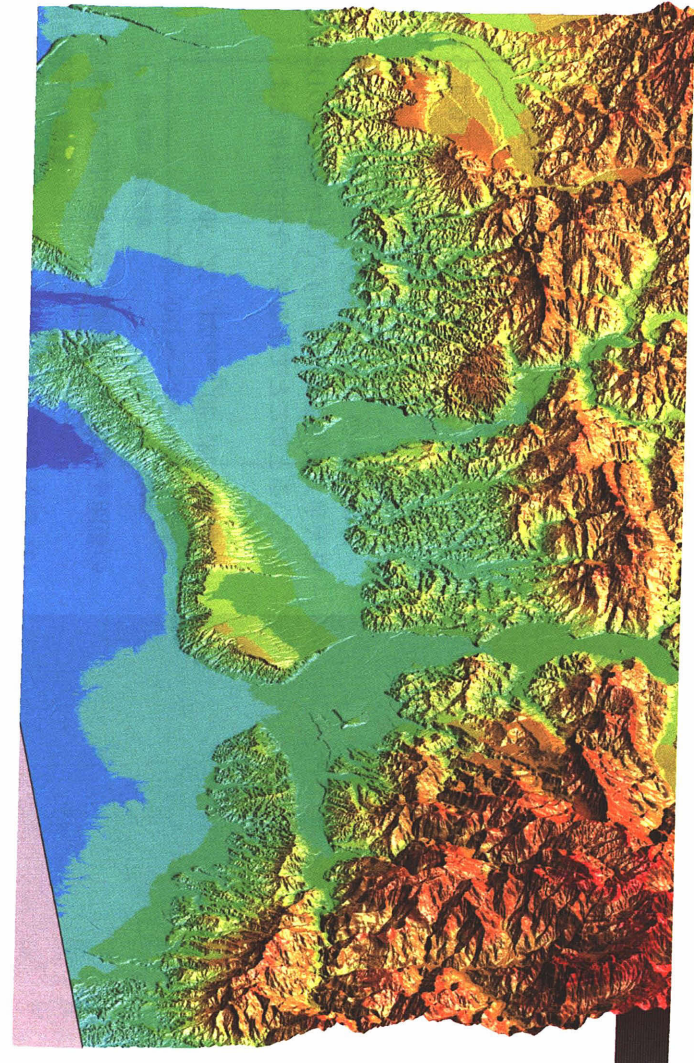
図-4 DEMによる鳥瞰図(調査対象地域を南方から俯瞰)

鳥瞰表現 (+ 段彩) により, 中央山脈西部山麓帯の西縁における地質構造等を示すリニアメント, 段丘等や, 沖積低地の分布状況及びリニアメントが理解し易く表現されている

今回の対象地域におけるリニアメントはおおむね南北方向を示していることから，DEMを使って南方向から対象地域を俯瞰したところ，地震前のSPOT画像上で抽出したリニアメントが，鳥瞰図（図-4参照）上でも明瞭に表現されていることが分かった。このことから，SPOT画像上でリニアメント抽出を行う際，鳥瞰図を使って立体的観察を加えることで，地形学的意味のあるリニアメントの抽出が効果的に行えることが示されたと言える。

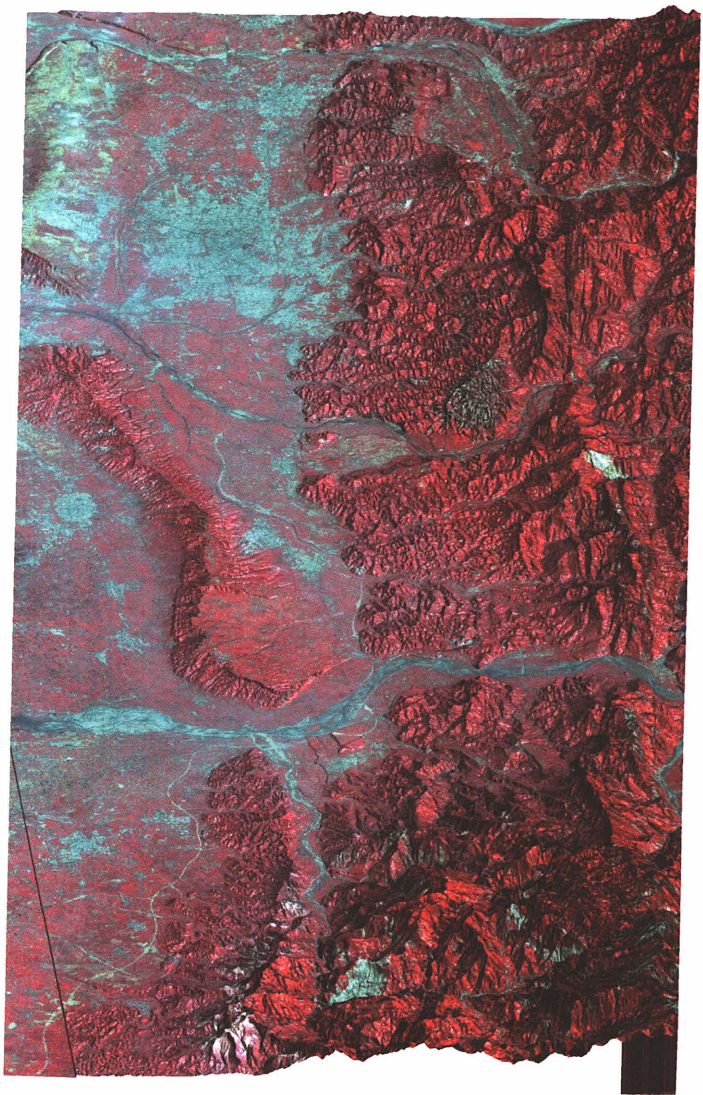
図－5 SPOT画像とDEMによる鳥瞰図（調査対象地域を南方から俯瞰）

衛星画像にDEMによる鳥瞰表現を重ね合わせ処理した。崩壊地位置（山地内の青色部）や山麓部の沖積低地に分布する各種地形の相互関係が理解しやすく表現されているとともに、山地西縁の山麓に沿って分布する沖積地を切るリニアメントが認められる

DEMとSPOT画像を組み合わせた鳥瞰図（図-5参照）の場合も同様の効果があるとともに，リニアメント位置の同定などの支援資料としても，その効果は高いものであった。なお，DEMとSPOT画像は，座標系も分解能も異なるため，幾何補正を行って分解能を40mに統一するとともに，サンプリングポイントも一致させた。

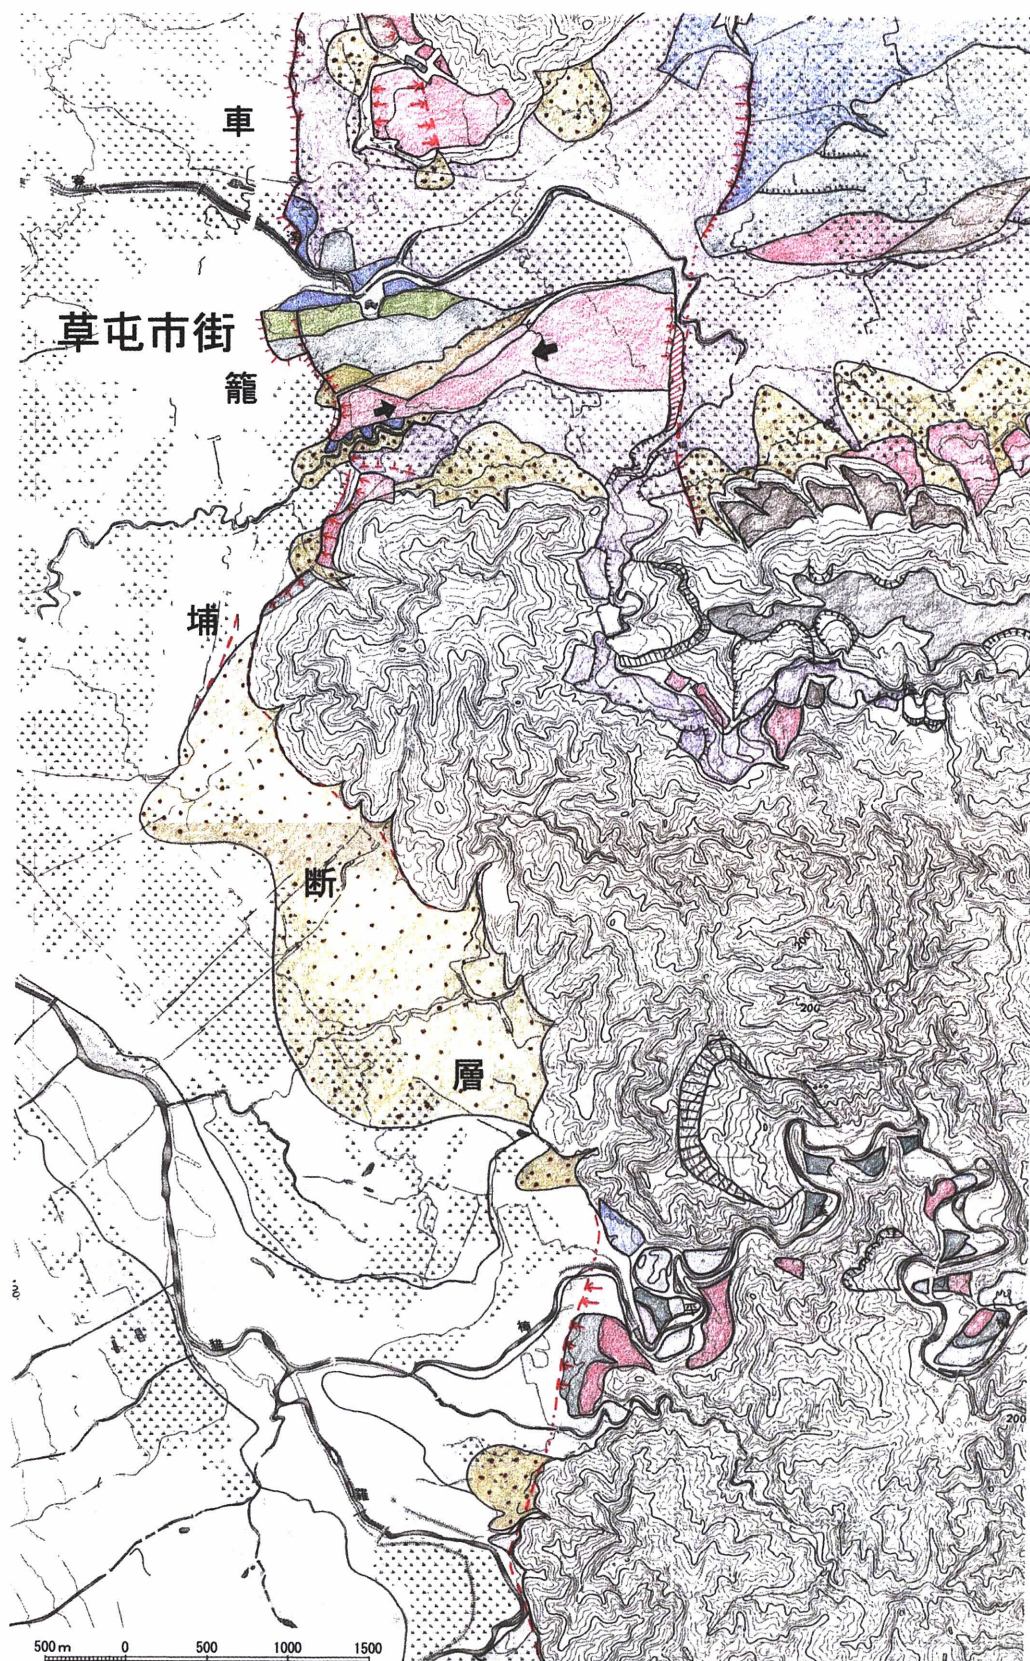
図-6 (その1) 草屯付近における活断層分布及び地形分類図：

空中写真判読等により、草屯地区の1/2.5万詳細活断層分布図を作成した(図-6参照)。当該地区では、草屯市街地西側を通過する車籠埔断層の主断層(東上がり)の撓曲崖とその2km東方の逆向き低断層崖(西上がり)という、逆断層が形成する地形の典型を見ることができ。今回出現した地震断層と既存の活断層(車籠埔断層)の位置はよく一致しており〔4〕,〔8〕上位の段丘ほど大きな変位を受けていることから、変位の累積性が指摘されている〔2〕,〔3〕。

草屯付近には，草屯市街地東側を通過する車籠埔断層延長部の東上がりの主断層とその2 km東方の西上がりの逆向き低断層の2列の活断層が明瞭に見られる（図-6参照）。今回出現した地震断層と既存の活断層の位置がよく一致しており，主断層では比高約2 m，逆向き低断層では比高1 m弱の変位が既存の断層崖上に現れた（[3]，[4]）。このように主断層は1回の地震で逆向き低断層の2倍強の変位を示すことは周辺に分布する段丘の変位によっても明らかである。たとえば段丘8面は主断層の段丘崖（撓曲崖）の比高が約30 m以上，逆向き低断層崖の比高は12～3 mであり，今回程度の地震による変位を想定すればおよそ15回分に相当する。これらの段丘は上位のものほど変位量が大きく，変位の累積性を示している（[2]）。また，主断層の断層崖の比高と逆向き低断層崖の比高の比率はどの段丘をとっても1:0.4程度であることから逆向き低断層は常に主断層の活動に連動して変位しているものと思われる。

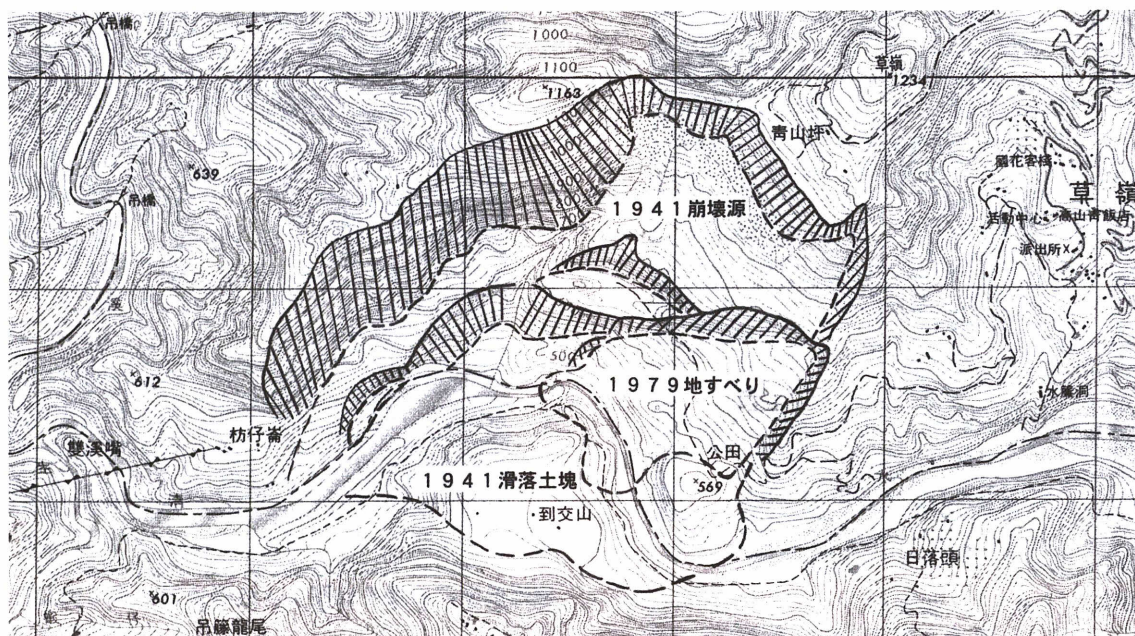
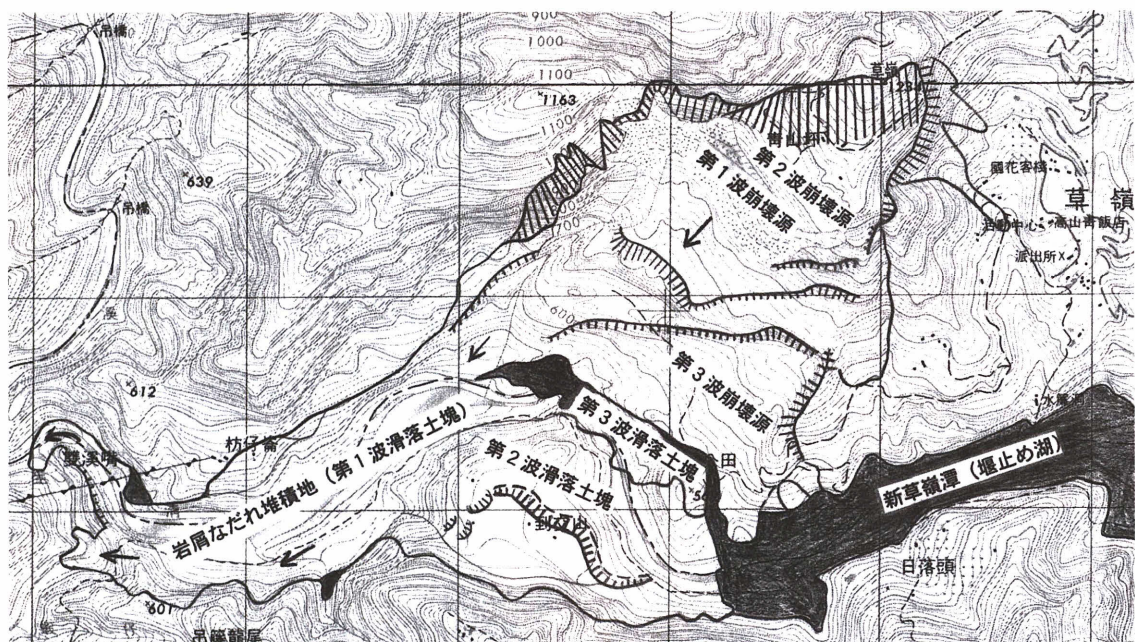
図－7 1:25,000草嶺地形分布図 (縮尺率70%)

食により段化した河成段丘（到交山），これによりダムアップされた清水溪上流部から阿里山溪に見られる広い河床などである。これらの地形を形成した崩壊が発生したのは、1862年（地震），1941年（地震，嘉義大地震），1942年（降雨），1979年（降雨）である（カッコ内の「地震」，「降雨」は崩壊発生の原因となった現象）。このうち、1941年の崩壊も大規模なものであり，今回形成された新草嶺潭と同様の大きな堰止め湖を形成した（図-7参照，[7]）。

草嶺大崩壊について，地震後（1999年撮影）空中写真を判読した結果，以下のことが分かった（図-7参照）。

(1) 崩壊は，崩落土砂による堆積地形の解析結果や現地調査時の聞き取りによる生存者の証言などから，時間的に3段階に分かれて発生した。

(2) 最初に草嶺南西の流れ盤斜面のかなりの部分が崩落し，岩屑なだれが発生した。高速で流れ下った岩屑なだれ堆積物は，清水溪対岸の到交山段丘に激突した。堆積物の一部は段丘面上や段丘南側の山地斜面にジャンプして残ったが，大部分は清水溪下流方向に流下していった。なおも高速で流下する岩屑なだれ堆積物は，清水溪南側の山地斜面を這い上がったたり，清水溪北側の古い地すべりの滑落ブロック上を流下した。その一部は，清水溪河床からの比高100～150 mにおよぶ双溪嘴の尾根を乗り越えて生毛樹溪に達した。また，清水溪本流を流下した岩屑なだれ堆積物の末端は，清水溪と生毛樹溪の合流点に達した。なお，岩屑なだれ堆積物が形成したと思われる堤防状の高まりが複数存在することから，岩屑なだれは複数回発生したか，もしくは複数の流れが存在していた可能性がある。

(3) 第2段階では，草嶺南西の流れ盤斜面の残部が崩落した。このブロック上には，住民36名が居住する青山坪集落が載っていたが，水平距離2 km弱，比高600 m弱の距離を滑り落ち，一度清水溪の河床を乗り越えて到交山段丘に乗り上げかけてから清水溪の河床方向に小さくすべって戻った。これだけの距離と高さを滑落しながら7名の生存者がいたことから，本ブロックは第1段階の滑落ブロックとは異なり，地すべり的に比較的低速で移動

(4) 第3段階では、なおも低所として残っていた清水溪の谷を、地すべりによる滑落ブロックが閉塞した。この地すべりは、主滑落崖下のすべり面上に2～3段の階段状に見られる比高5～10mの小さな崖を滑落崖として発生した。

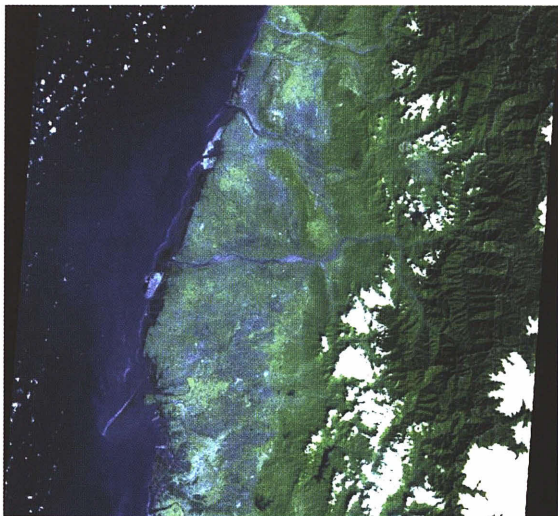
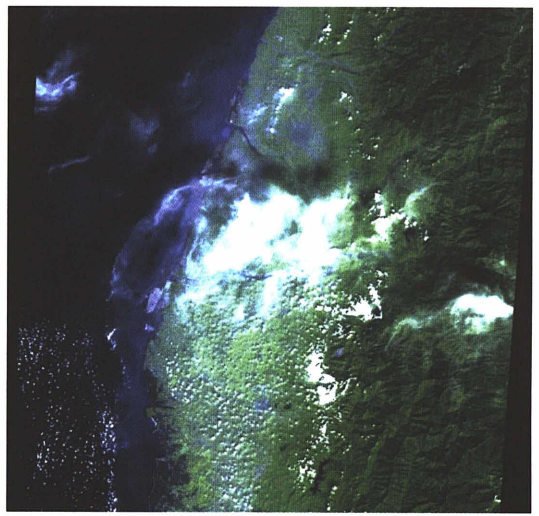
図-8 (その2) 地震後のIRS-1D/LISS3画像  
(1999年11月6日):  
地震前後の画像を比較し、地表地震断層の抽出を試みた。

1)地表地震断層:地表地震断層について,公表されている地表踏査の結果([5],[6])等を参考にしながら該当部分について目視で精査したが,LISS3画像では地表地震断層は確認できなかった。

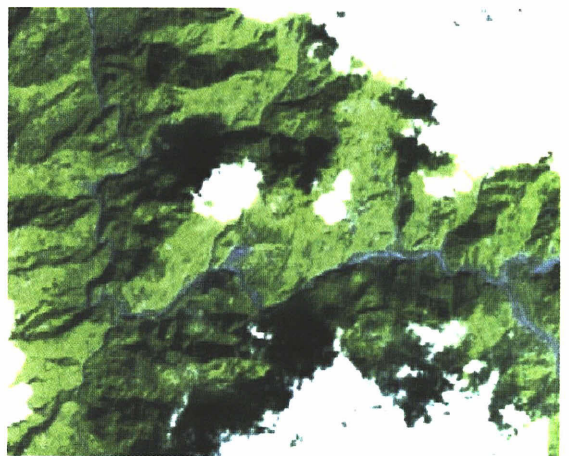
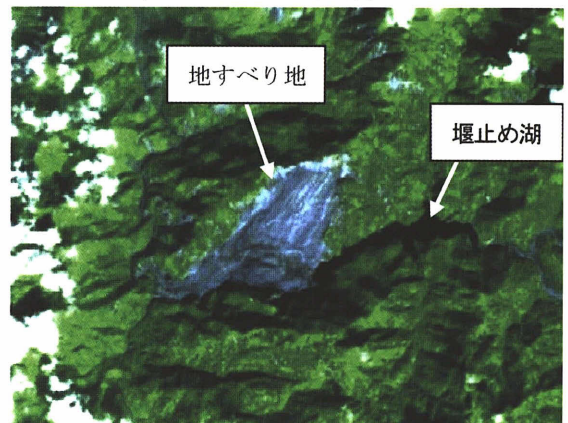
図-9 (その1) 地震前:(草嶺)

2)地すべり等の地変:大規模な地すべりが発生し堰止め湖ができた状況や,表層崩壊が局所的に多発した状況がLISS3画像から確認できた(図-9,10参照)。

図-9 (その2) 地震後:(草嶺)大規模な地すべりと堰止め湖ができた状況等が確認できる

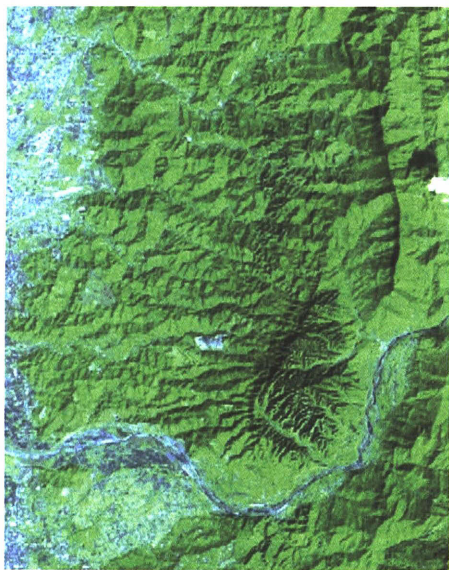
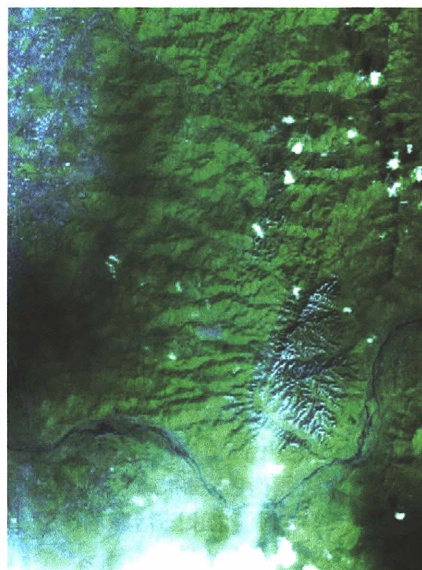
図-10 (その1) 地震前(九九峯)：植生に被覆されている様子がわかる

図-10 (その2) 地震後(九九峯)：表層崩壊が多発した状況が明瞭に把握できる

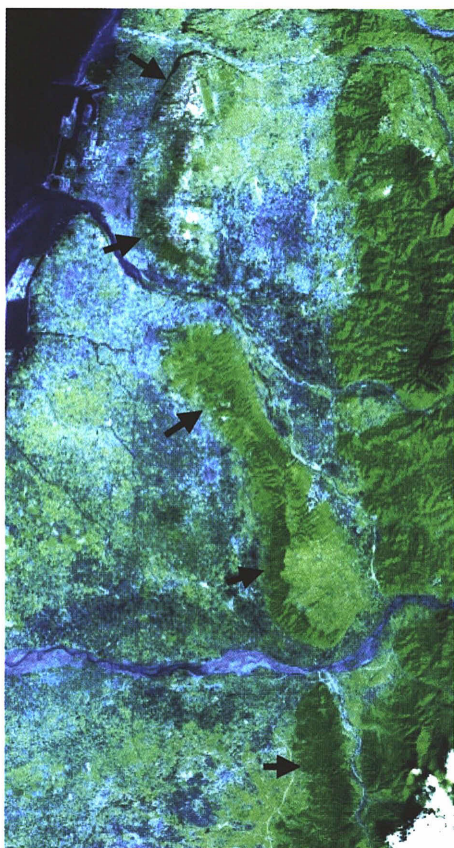
3)活断層:今回活動した断層の西側に並行して,明瞭なリニアメントが判読できる。地形的特徴から,このリニアメントも活断層であると判断できる(図-11参照)。これは「彰化断層」と呼ばれる活断層の位置に一致する。

図-11 リニアメント(彰化断層)図：→を付した付近などに明瞭なリニアメントが把握でき、地形的特徴、資料から活断層であると判断できる。(画像が被覆されて見えなくなることを避けるため矢印を利用)

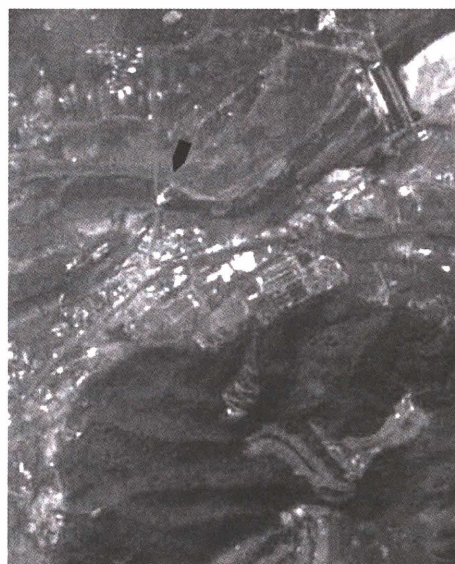
地表地震断層について,台湾中央地質調査所が作成した2万5千分の1の位置図([6],図-12参照)を参考に,地震後の11月6日に撮影されたパンクロ画像で判読できるかどうかを検討した。その結果,連続する断層線として判読することはできなかったが,画像(図-13参照)で矢印で示した場所に白く写っている位置が,地表地震断層で河床に段差が生じた場所(図-14参照)に一致する。また,このほかにも,地表地震断層が生じたとされる位置で白い線状の画像が判読される場所があった。今回の

地表地震断層は,縦ずれ成分の大きさに比べて横ずれ成分が小さいことから,衛星写真の単画像では画像パターンの乱れ等の識別ができず,判読はかなり困難であった。

図-13 大甲溪を横断する地表地震断層：矢印が地表地震断層により滝が生じた位置

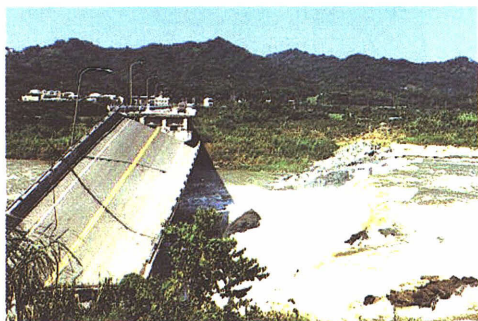
図-14 写真は図-13の矢印で示した滝および橋：  
(台湾中央地質調査所のHPより)

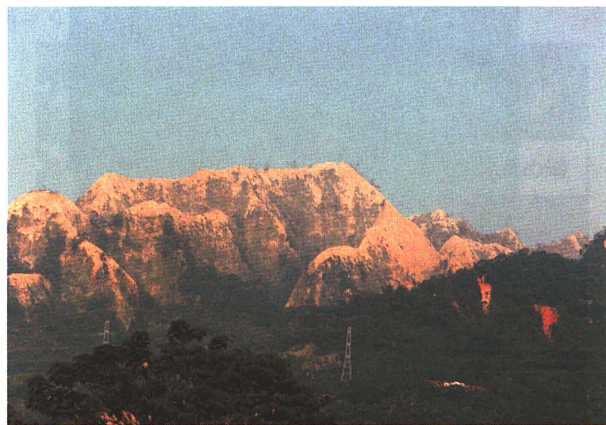
図-15 九九峯(バッドランド地形)：地震に誘発され、表層地すべりが発生。地震前はすべて植生に覆われていたが、地震後は地肌が露出している。

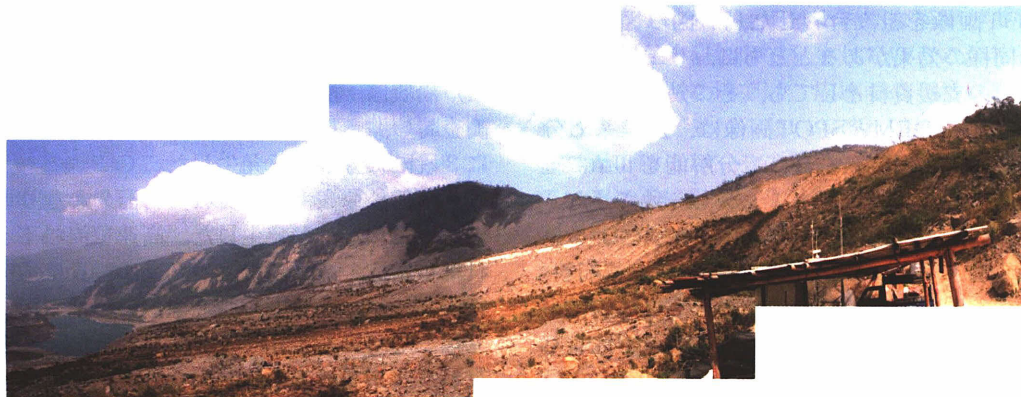
大規模崩壊が発生した草嶺(図-16参照)、九分二山周辺は、新第三紀～中新世の砂岩・泥岩・頁岩などの互層〔5〕からなるケスタ地形を呈し、流れ盤斜面、受け盤斜面(ケスタ崖)などが広く見られる。相対的に緩傾斜の流れ盤斜面では、数は少ないが大規模崩壊が発生し、急傾斜の受け盤斜面では小規模な崩壊が多発している。いずれも直線型斜面で発生しているのが特徴である。また、大規模崩壊地では、崩壊面の傾斜が崩壊前の斜面傾斜とほとんど変わらない。これは崩壊が単斜構造の流れ盤斜面で起こり、その層理面がそのまますべり面となっていることによる。

大規模崩壊のモデル地域として取り上げた草嶺南西の流れ盤斜面は、斜面下部が清水溪の侵食により不安定になっていることから崩壊の常襲地帯である。集集地震前の空中写真(1980年撮影)を判読すると、草嶺周辺には過去に発生した大規模崩壊の痕跡が至る所に見られる。草嶺南西斜面の大小複数の滑落崖及び崩落土塊が河川侵

図-16 草嶺南西の大規模崩壊（崩壊源頭部、左側稜線の右側延長部が失われたブロック）
