# 2000年鳥取県西部地震における液状化被害の状況 Report on liquefaction disasters to The Western Tottori prefecture earthquake in 2000

Geographic Department Yoshinori YATABE

地理調査部では、鳥取県西部地震による被害状況等を地形学的な視点から緊急に把握するため、「液状化調査班」及び「地震断層等調査班」を編成した。本稿では、臨海部を中心とした、地震による地盤の液状化被害調査結果の概要について報告する。

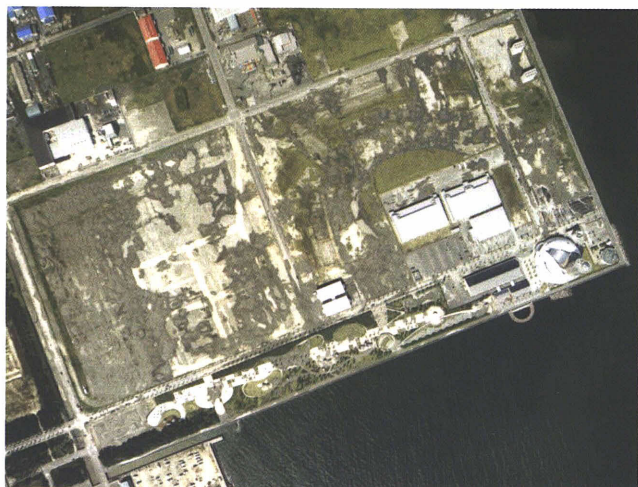
空中写真－1 竹内団地南部

- 埋立地の南部で液状化が著しいが、埋め立て時期の相違（新旧、新しいほど一般的に液状化しやすい）が関係していると思われる。（空中写真－1）

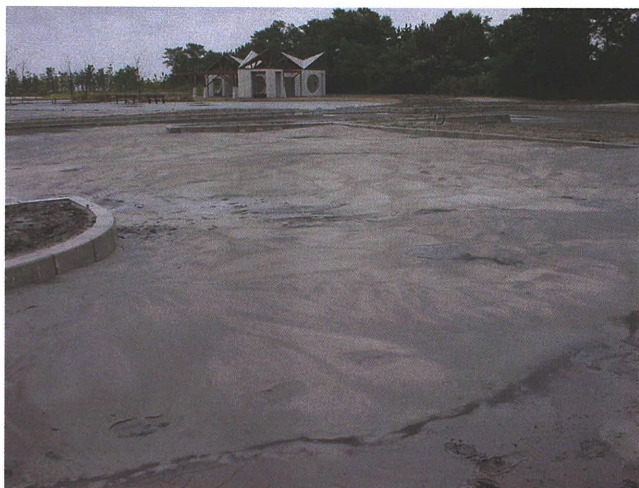
写真－1 噴砂(A-1)

- ・埋立地全域で噴砂（噴砂口）や大きな亀裂、陥没などの地盤変形、排水路よう壁の倒壊、歩道敷石の破壊などが随所で見られる（写真-1）。
- ・噴砂口の大きなものは短径1mを越える。
- ・地域内の道路は30～40cmほどの比高で波打った箇所もみられる。
- ・埋立地全体が沈下し、道路縁石や建物、橋梁など構造物の抜け上がり現象が著しい（写真-2）。
- ・建物の本体自体には、外見上は大きな被害は見られ

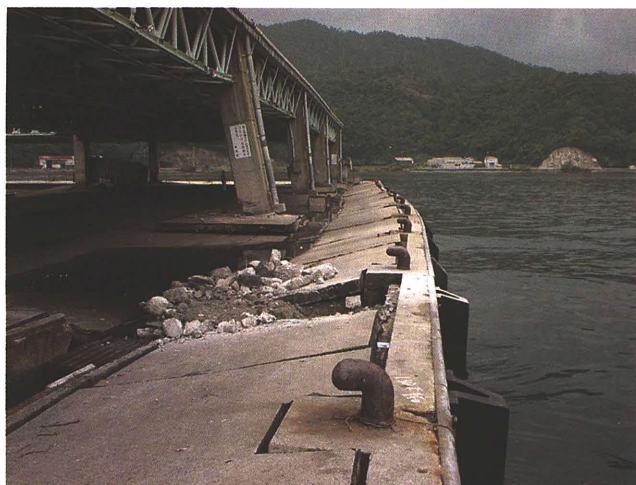
写真－6 カニかご岸壁と倒壊寸前の上屋(B-2)

- ・県営魚市場前では、道路を横切って、長さ3m以上の亀裂と噴砂が見られる。
- ・境港卸売市場（通称カニかご岸壁）では、液状化による地盤の流動や陥没等により、岸壁が海側に1m以上はらみだすとともに、場内も陥没した。また上屋を支えるコンクリート支柱が傾き、倒壊のおそれもでている。特に東棟の損壊が激しい（空中写真－2、写真－6、7）。

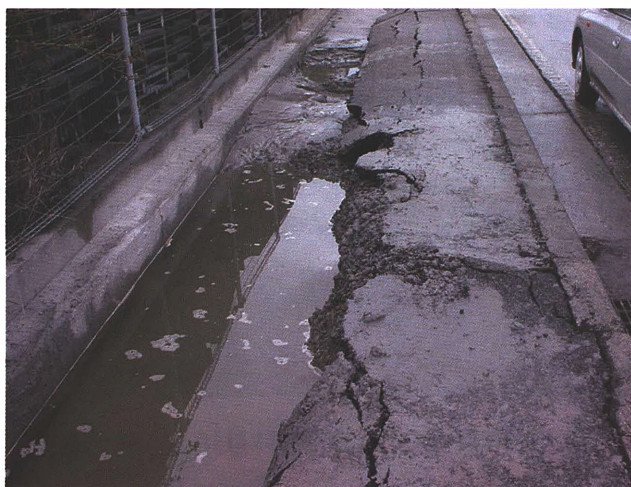
写真－5 道路側溝からの噴砂(B-1)

- 埋立地全体に液状化が見られるが、特に西側が著しい。
- 昭和南埠頭（通称4万トン岸壁）では、長さ200m以上の亀裂や段差が生じている。
- 付近の道路歩道の損壊も激しく、側溝からも噴砂して溝が埋まった状態である（写真－5）。
- 境水道に面した通称1万トン岸壁では、暗渠部のジョイント部に空隙ができ、一部で損壊が見られる。

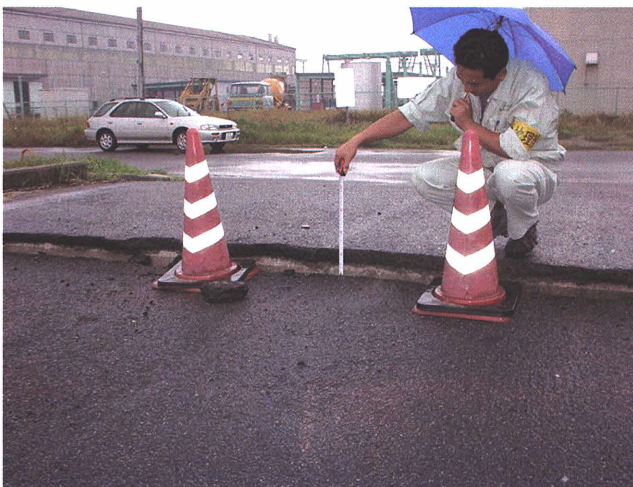
写真－8 暗渠部分の抜け上がり(D－1)

- ・外江町では、小規模な噴砂が多数認められ、また一部の住宅地では、連続して電柱の傾きが生じている。
- ・江島工業団地でも埋立地全域で噴砂が認められ、排水路の暗渠（カルバート）部分では、周囲の相対的な沈下により、12cm程度の抜け上がり現象が見られる。また上水道埋設部分に沿って幅、高さとも5～

6 cmの亀裂と段差が生じている（写真－8）。

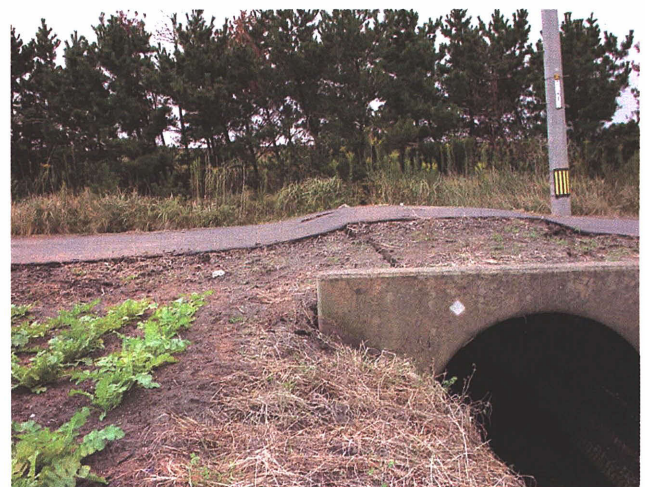
写真－9 管渠部の抜け上がり(E－1)

- ・干拓地全体で噴砂や地盤の隆起、陥没等が見られる。亀裂や液状化に伴う広い地盤の変色域は、特に干拓地南部で著しい。
- ・干拓地内では相対的な沈下が認められ、管渠部の抜け上がり現象や排水路よう壁の倒壊・はらみだし、堤防の亀裂、道路の段差などが多数見られる（写真－9、10）。
- ・干拓地では、大根など野菜類の栽培が行われており、塩分を含んだ泥水の吹き上げによる塩害、灌漑設備

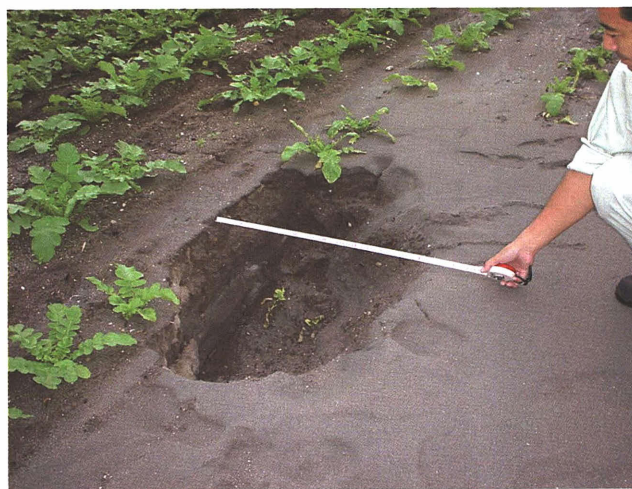
写真-11 大根畑での噴砂(E-3)

の損壊などが危惧されている(写真-11)。

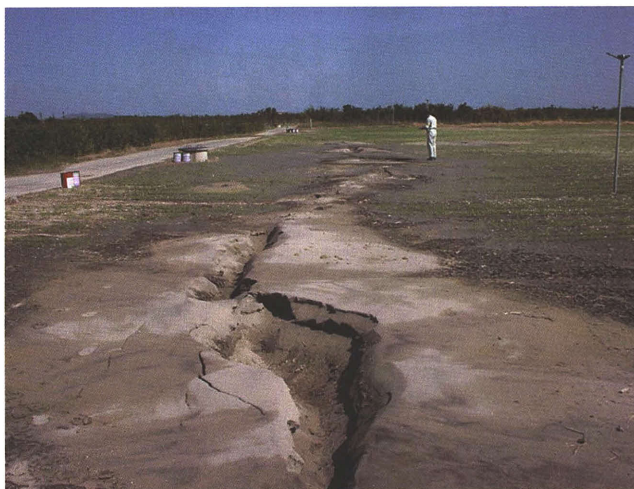
写真-12 巨大な亀裂と噴砂

- ・干拓地全体で噴砂、地盤の隆起や陥没が見られる。大規模な亀裂や噴砂は、干拓地の西寄りで著しい。
- ・西端部で見られる亀裂(噴砂口)は、幅が最大で120cm、長さが50mを越えるものもある(写真-12)。干拓地内の亀裂の方向は、概ね北東～南西である。

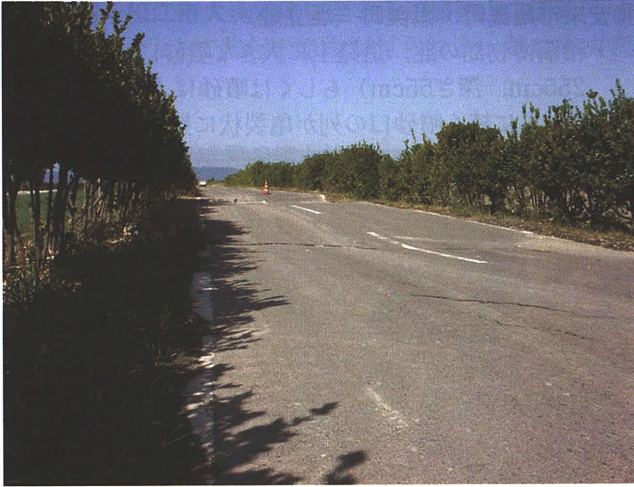
写真-13 道路の陥没と亀裂 (F-2)

- ・干拓地内の道路でも亀裂や段差がみられ、大きなものは30cm程度の比高がある (写真-13)。
- ・排水路よう壁の倒壊や堤防の亀裂など施設への被害も甚大で、同様に塩害も危惧されている。
- ・葦中集落西南部の低地部ではまとまった噴砂が見られる。

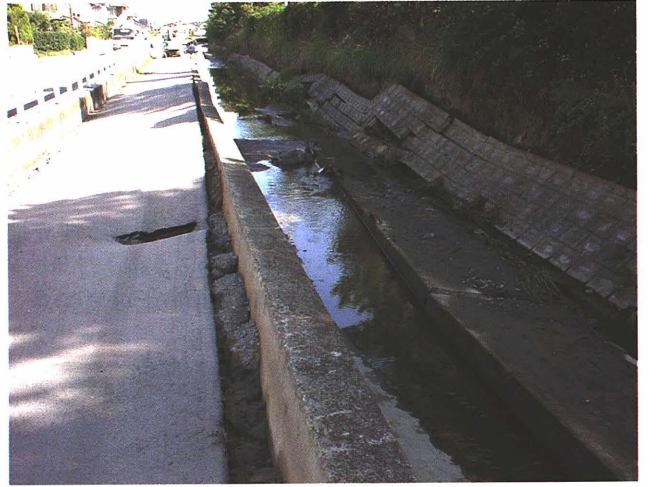
写真-14 排水路よう壁の倒壊と歩道の陥没 (G-1)

- ・安倍彦名団地では，噴砂や道路の亀裂・陥没，排水路よう壁の損壊，住宅や電柱の傾きなどが認められる (写真-14)。
- ・下水処理場南方の護岸では，周囲の沈下により抜け上がりが見られる。沈下量は25cm～35cm程度あり，護岸自体も一部損壊している箇所がある (写真-15)。
- ・旗ヶ崎では噴砂も多く，建物の抜け上がりも見られる。
- ・米子港では，岸壁の大規模な陥没や亀裂が多数発生している。陥没の深さが1m以上のもの，亀裂の幅

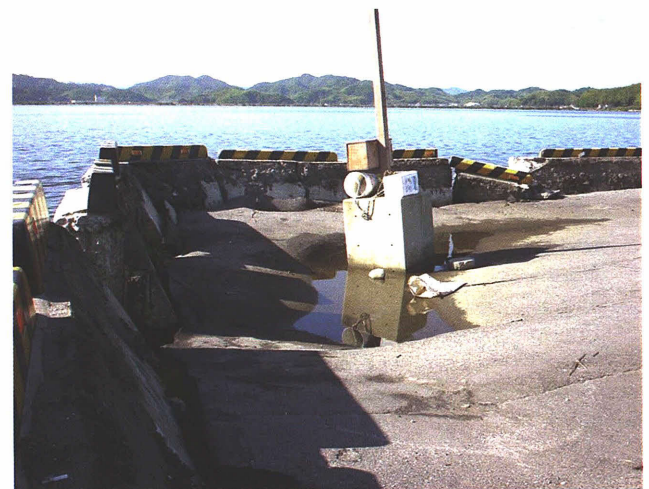
写真-16 米子港岸壁の陥没 (G-3)

60cm以上の箇所、長さ40m以上の箇所も見られる(写真-16)。

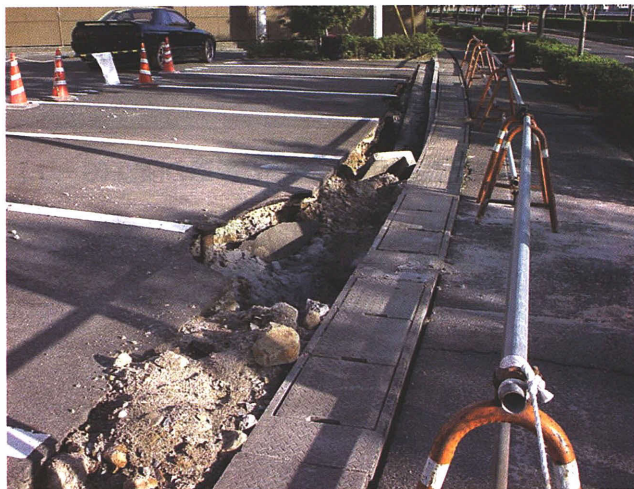
写真-17 団地内駐車場の亀裂と陥没

- ・噴砂及び団地内道路縁石の損壊、歩道上の亀裂や陥没が見られる。

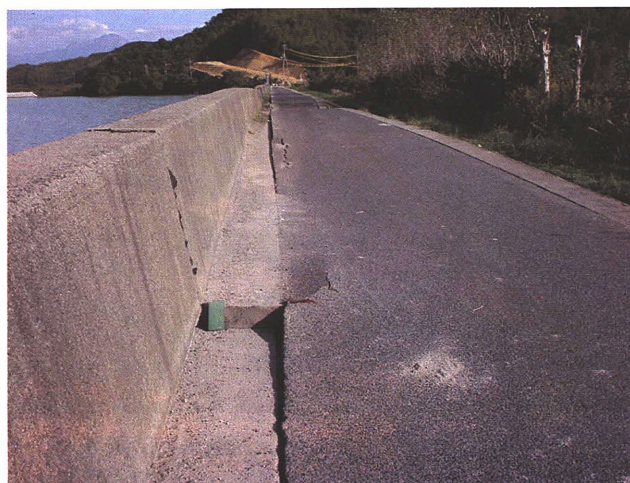
写真-18 護岸の損壊

- ・最北部の護岸の一部が損壊し、付随する道路も隆起や陥没が見られる。

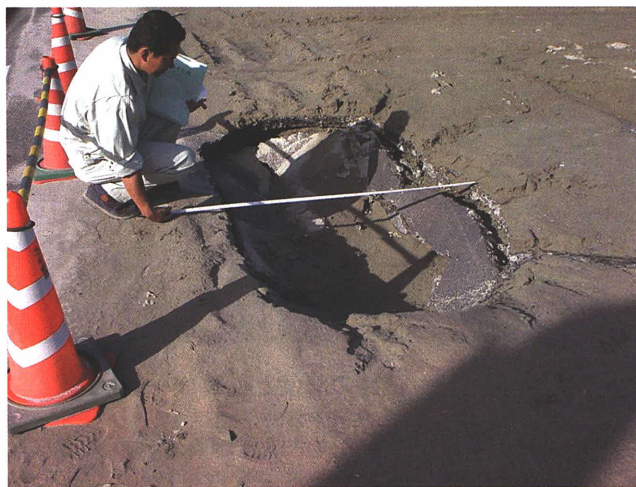
写真-19 巨大な噴砂口

- ・和鋼博物館の北、道路上に大きな噴砂口(135cm×255cm、深さ55cm)もしくは噴砂による陥没口と、それらに続く噴砂口の列が亀裂状に見られる。

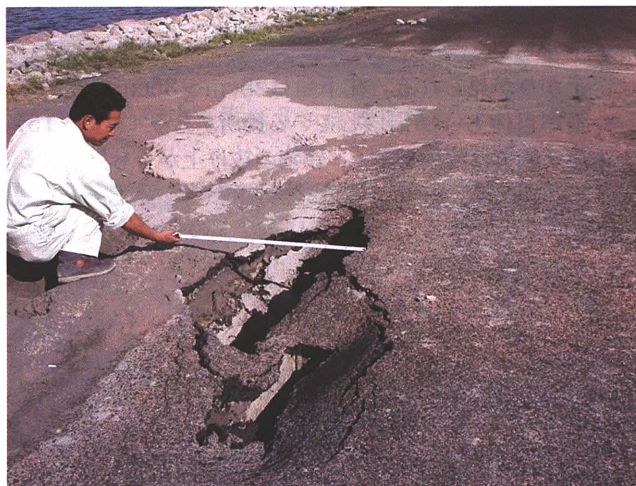
写真-20 堤外地での噴砂と陥没

- ・干拓地最北部、堤外の高水敷(アスファルト舗装のヘリポートあり)では、噴砂口や亀裂、地盤の隆起や陥没が見られる(写真-20)。
- ・干拓地内の外周道路の亀裂や排水路の中での噴砂跡などが散見される。
- ・干拓地全体で大規模に液状化が起こった様子は認められなかった。
