## 1997年5月八幡平澄川地すべり災害（速報）

### The Landslide Disaster at Hachimantai-Sumikawa in May 1997 (Preliminary Report)

地理調査部 星野 実・浅井健一

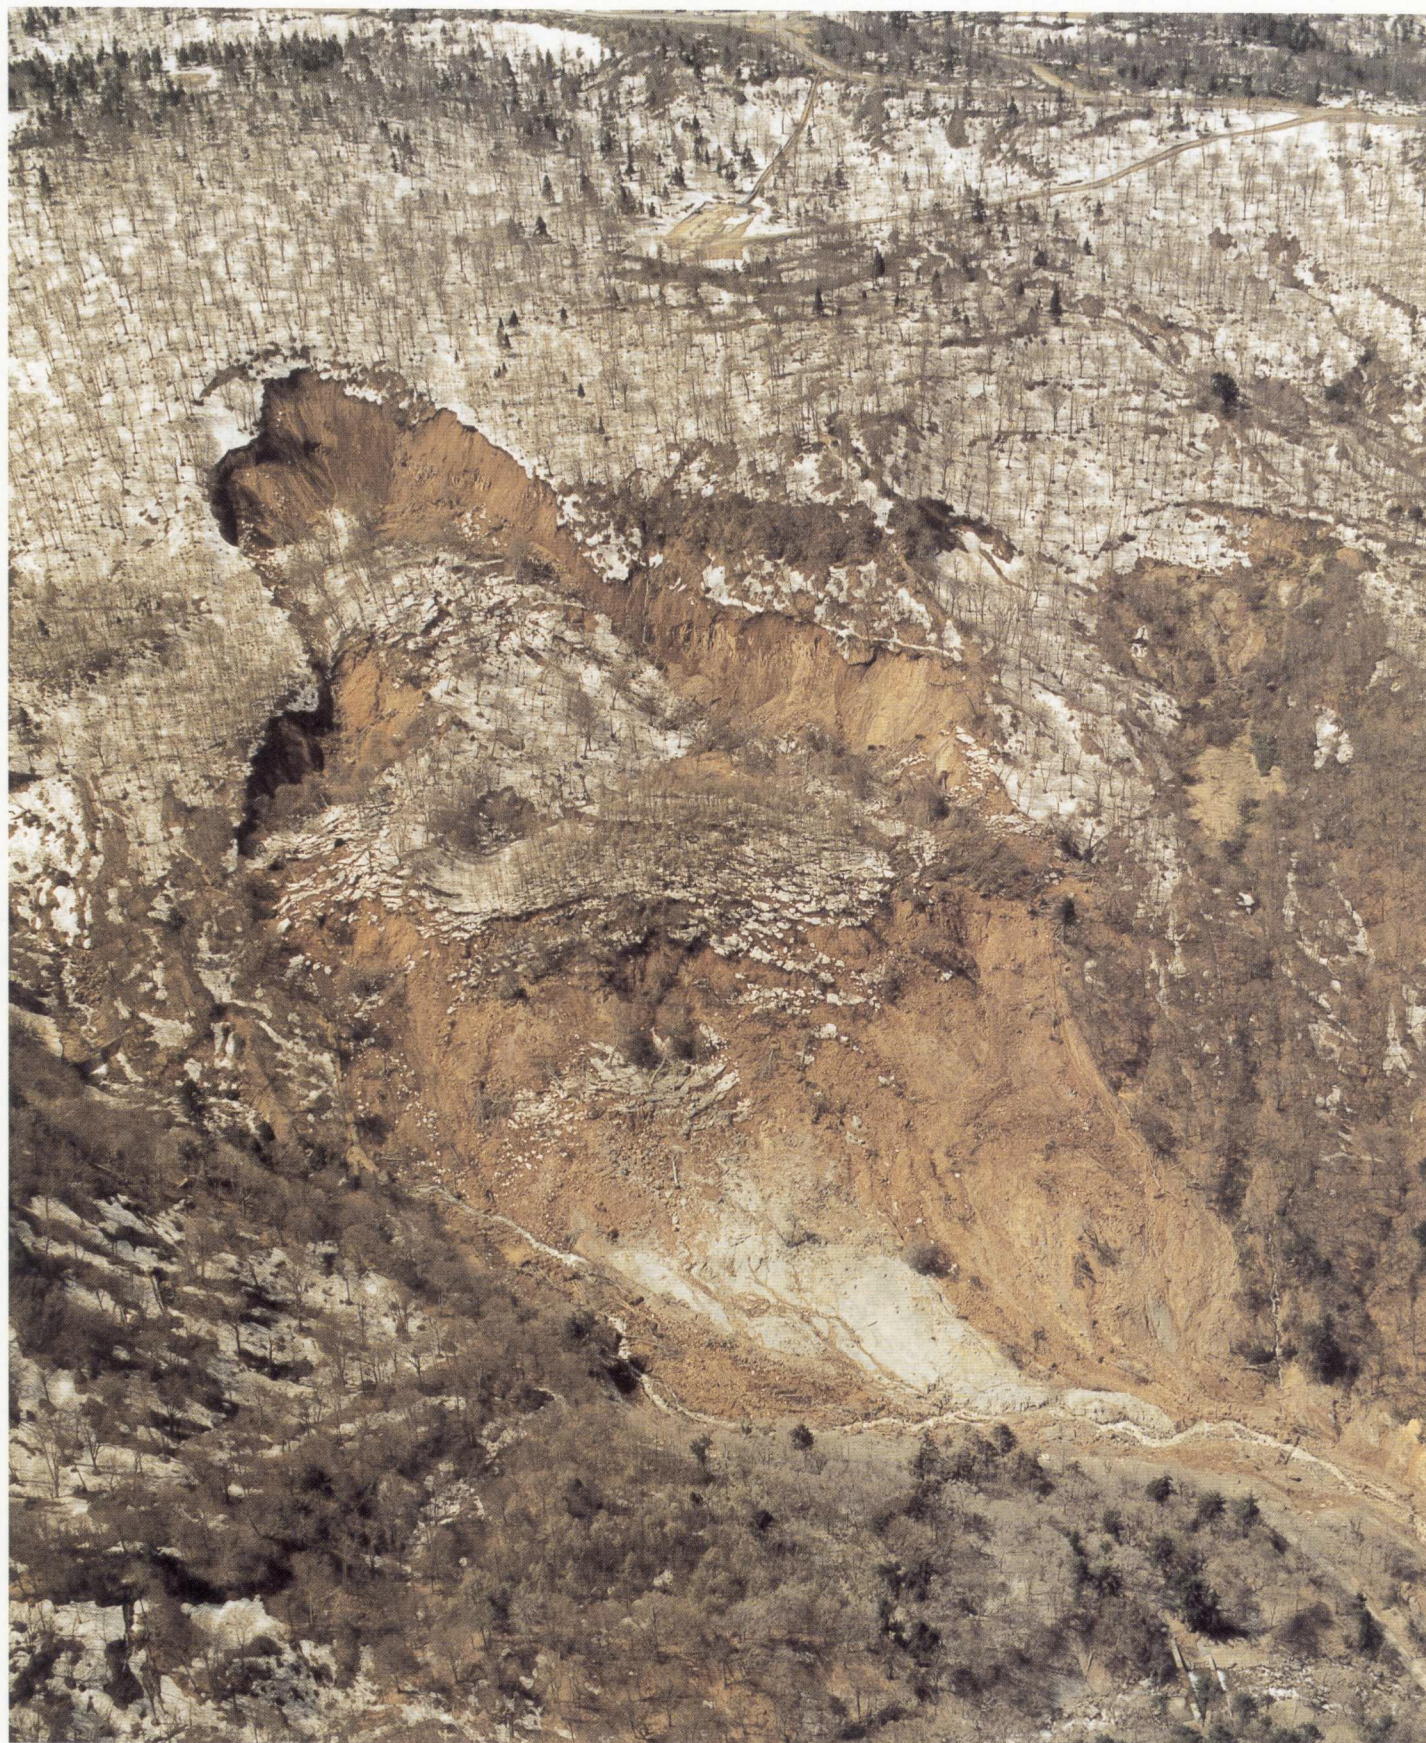
1997年5月11日午前8時、秋田県鹿角市の澄川温泉南方の標高800m～975m付近で、標高差175m、最大長800m、最大幅380mの大規模な地すべりが発生して澄川温泉を破壊した（写真-1）。さらに、地すべりに伴って土石流が発生し、澄川及び赤川を流下して澄川温泉の下流約1kmの赤川温泉を破壊した後、国道341号（澄川温泉の下流約1.3km）を越えて澄川温泉の下流約1.7kmの砂防ダムで止まったが、流木等の一部が澄川温泉の下流約2kmの熊沢川との合流点まで流出した。また、地すべり・土石流の発生に前後して澄川温泉で小規模な水蒸気爆発が発生し、主に北東方向に噴出物が飛散した（千葉ほか、1997a, b）。この災害で、澄川温泉及び赤川温泉の建物計16棟が全壊したほか、国道341号が通行不能となったが、人的被害は全くなかった。

写真－1 八幡平澄川地すべり全景（1997年5月12日朝日航洋㈱撮影：建設省東北地方建設局提供）  
（北東方向から見た地すべり地形全景）

既存の地すべり地形の上段の東部分が滑動しており、地すべり土塊の地形は比較的崩れていない。地すべり土塊上には樹齢150年前後のブナの倒木が散乱している。特にすべり面と土塊上部との境目に倒木が多い。地すべりの滑り方向と直行方向のクラックが多数分布する。(写真-1)。地すべり土塊は後方回転により基部が低く先端部が高くなった。

また、地すべり土塊内の亀裂は、地すべりのすべり方向に直角なものが多数あるが、流下方向と平行なものも見られる（写真－1）。

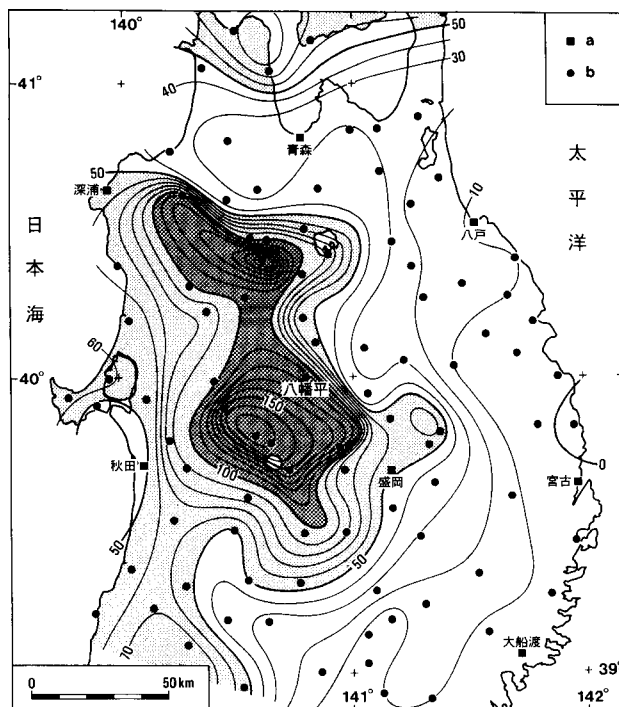
図-3 気象庁地域気象観測網(AMeDAS)1997年5月7日12時～8日24時における東北地方北部の降水量分布(mm/36時間)

が観測されたのみであった。まとまった降水は5月7日の夕方から5月8日の夜にかけて降ったもので、東北地方北部におけるこの期間の降水分布を図-3に示す。この大雨は、日本海を発達しながら東進した低気圧が8日の日中に北海道を横断したために降ったもので、東北地方では低気圧の中心に吹き込む南西の風のため急激な昇温を伴った。

図-3に示されるようにこの大雨の中心は田沢湖北方と大館市北方にあり、いずれも山塊の南西側に当たっている。地すべりの発生地点から約3km北北東の八幡平観測所は、大雨域の北東縁に位置しているが、総雨量が114mm/36hr、5月8日の24時間雨量は110mm/24hrに達した。

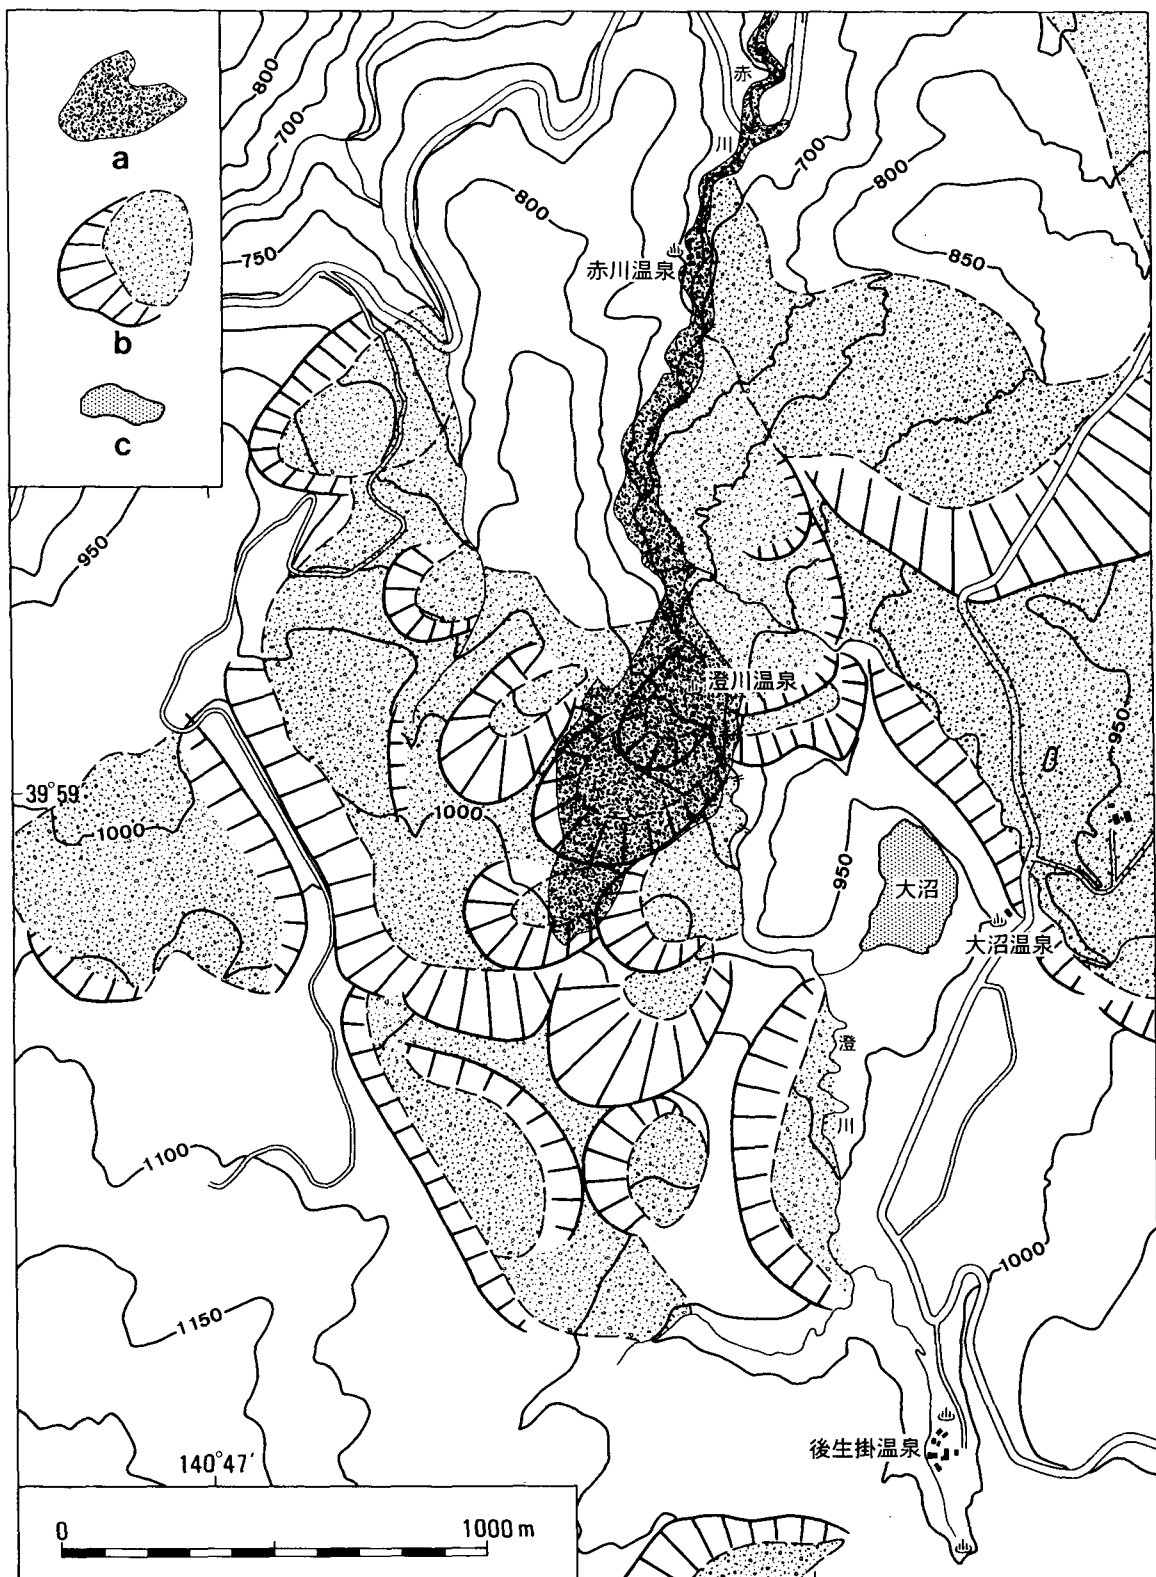
図-4 八幡平澄川地すべり周辺の既存の地すべり地形分布図

本災害周辺地域を空中写真（国土地理院1/40,000：TO-85-1 Y, 1985；米軍1/40,000 M1021, M1136）を用いて地形区分を行った結果、既存の地すべり地形が多数確認できた（図-4）。既存の地すべり地形の規模は澄川を境に東側と西側で異なる。東側の八幡平火山の溶岩が分布する地域では、南北に延びる滑落崖は全長約3 kmで、土塊の分布範囲は長さ約5 km、幅約3 kmと地すべり地形の規模が大きい。今回地すべりが発生した西側では、標高約1,080 m以下の秋田焼山火山の東斜面に地すべり地形が多数見られる。これらの地すべり地形の規模は東側に比べ小さい。西側の各地すべり地形の微地形を空中写真により比較すると、滑落崖や土塊の地形開析状況（谷地形の入り具合や滑落崖の地形の明瞭さ）に大きな差は見られないため、これらの地すべりの発生時期はそれほど大差ないものと考えられる。澄川地すべりはこれら災害前の地すべり地形のうちの3段にまたがって発生したものである。澄川温泉は3段の地すべり地形のうちの下段の地すべり土塊上に立地しており、現地調査時点でも各所に噴気が見られたことから、下段の地すべり土塊全体にわたり温泉変質が進行していた可能性がある。

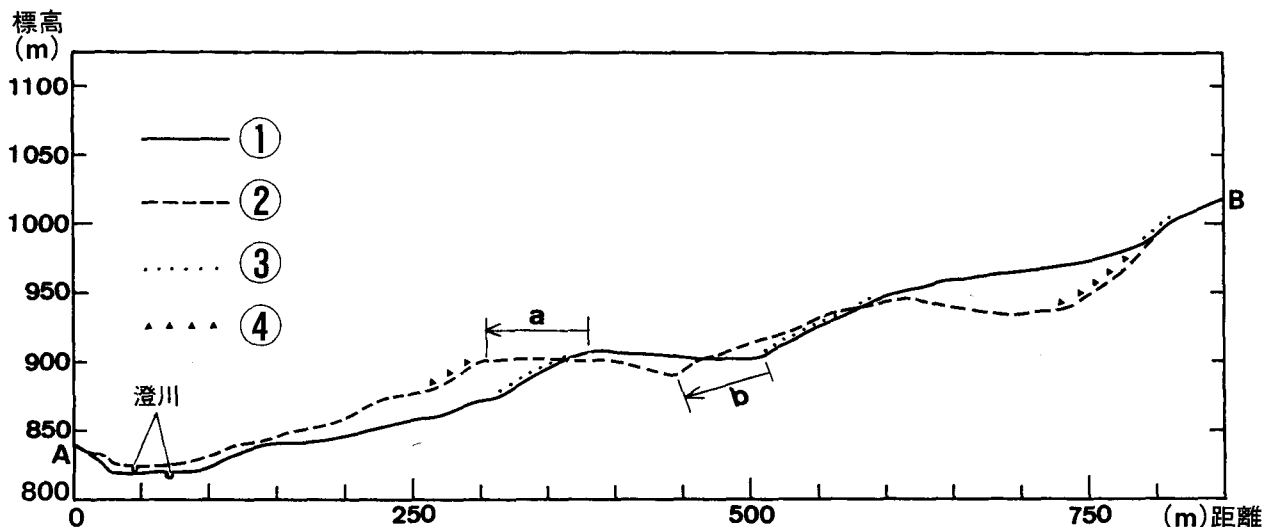
図-6 八幡平澄川地すべりの災害発生前・後の断面図

本災害の発生後、災害前・後の1/5,000地形図の作成を2回行った。1回目は災害直後、緊急に現地地形調査等に使用するため作成した。2回目は各種解析用として解析図化機により実施した。解析図化機により作成した災害後の1/5,000地形図を図-5に示す。等高線間隔は5 m間隔を基本とし、傾斜が緩い場合は2.5 m及び1 m間曲線を採用した。作成した地形図を使用して災害前・後の地すべり地形断面図を作成した（図-6）。断面の位置は図-5のA-Bで、この区間の標高は、825 m付近から1015 m付近である。災害前の断面図（実線）では既存の地すべり地形（図-4）の滑落崖（勾配の急な部分）及び土塊（勾配の緩い部分）が示されており、今回の地すべりが既存の地すべり地形3段にまたがるものであることがわかる。また、災害前・後の断面の比較をすると、下段の滑落崖の上部（図-6のa：ただし災害後のaは地すべり下段の崩壊に伴い若干後退したと思われる）及び中段の土塊と滑落崖の境界（図-6のb）を目安に比較すれば、aは約70 m、bは約60 m移動しており、中段の土塊は約60～70 m下流側（北北東方向）に移動したことが明らかとなった。

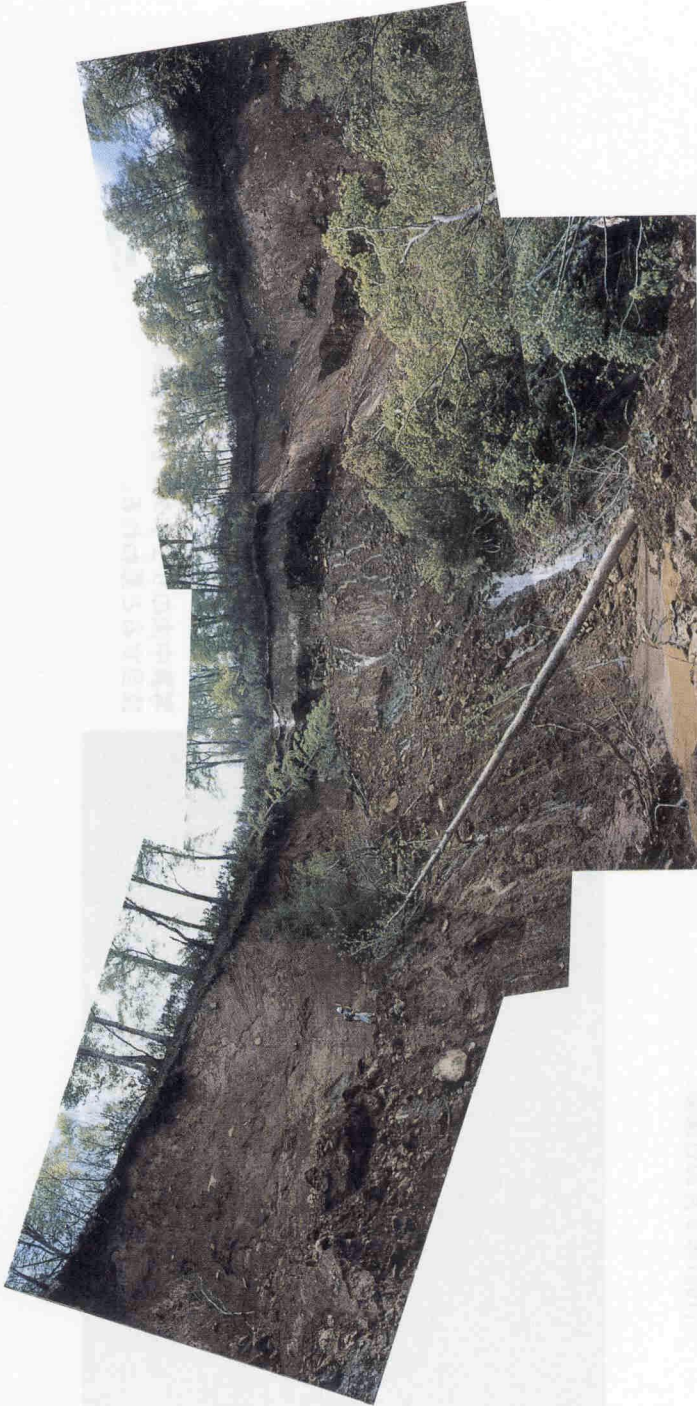
写真-3 地すべり頭部の主滑落崖 (1997年5月30日撮影)

写真中央～右がすべり面で、概ね最大傾斜方向の擦痕が見られる。青色の部分は粘土及び新第三系と思われる変質した地層。写真中央やや下の白く光っている部分は湧水。すべり面の東側(写真左側) 滑落崖には下に凸で横方向にのびる明瞭な擦痕が見られる(写真-5 参照)。

主滑落崖は3段ある既存の地すべり地形のうちの上段に位置する馬蹄形をした滑落崖で、高さ40m、幅100mである (写真-3)。主滑落崖上部には秋田焼山起源の溶岩と思われる岩塊からなる層が見られる。下部には今回地すべりを起こしたすべり面 (高さ10m、傾斜約40度) が存在する。現地調査時点ですべり面とその上部の層との間から相当量の湧水があり、そのためすべり面下部の崖錐には多くの水分が含まれ、しばしば足をとられた。すべり面は泥水をかぶり表面は褐色であるが、表面を剥がすと青～青紫色の地すべり粘土が確認でき (写真-4)、すべり面に平行な2～3cmの層をなしている。粘土の下位にはやはり青っぽい色をした新第三系と思われる変質した地層が見られる。したがって、変質した新第三系を秋田焼山起源の溶岩が覆う地質構造と見ることができる。また、主滑落崖の北東斜面には地すべり時にできたと思われる擦痕が観察される (写真-5)。

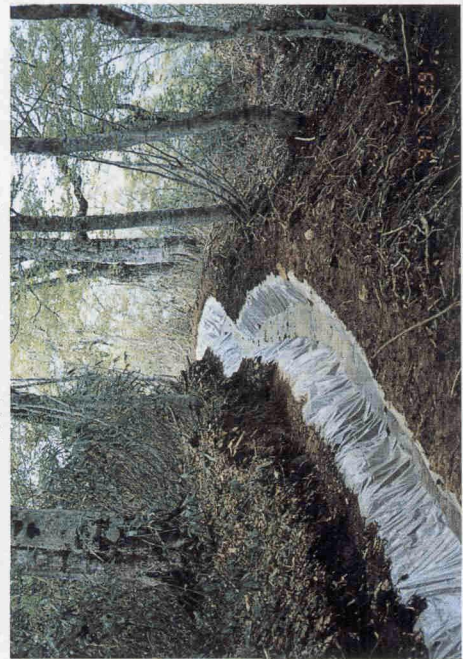
写真-2 湧水の地すべり地への流入を防止するための応急排水路 (1997年5月29日撮影)

候を示す亀裂は、今回の調査時点では確認できなかった。なお、西側滑落崖上方の斜面には相当量の沢水及び湧水があり、これらの地すべり内への流入防止のため応急排水路を作って排水している (写真-2)。

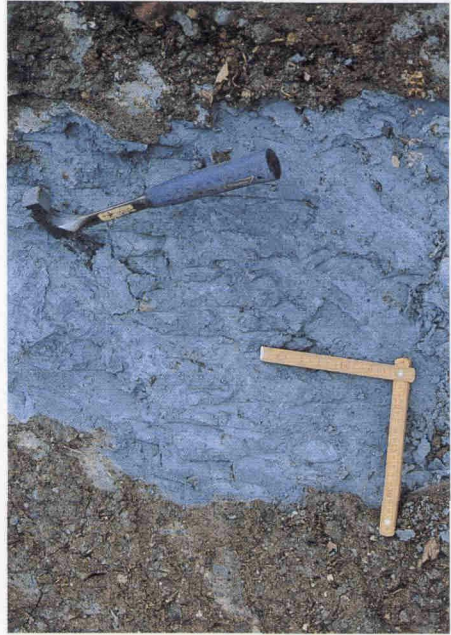
写真-4 地すべり粘土の露頭 (1997年5月30日撮影)

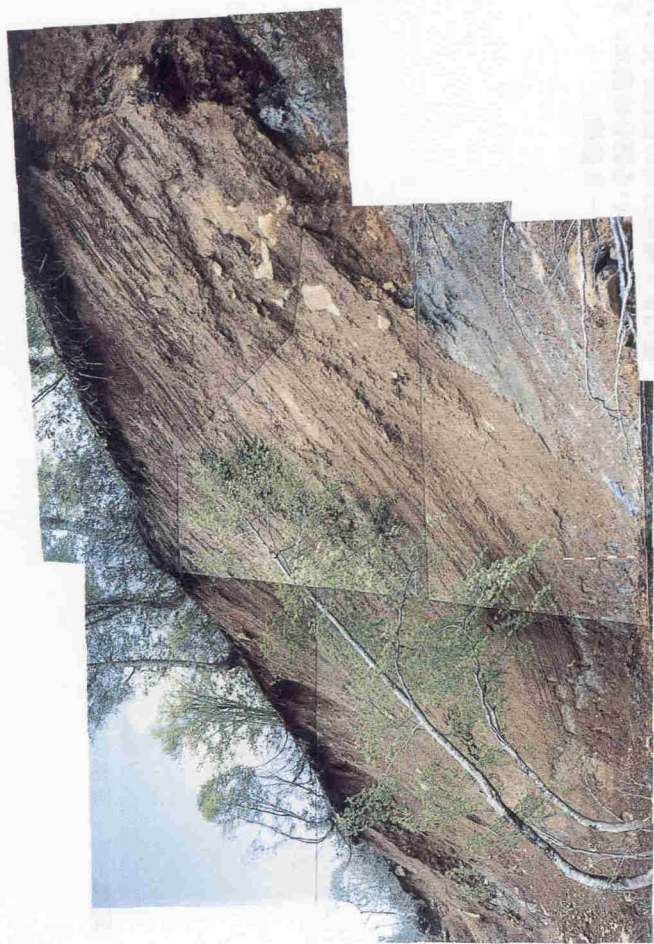
写真-5 地すべり頭部の東側滑落崖に残された擦痕  
(1997年5月30日撮影)

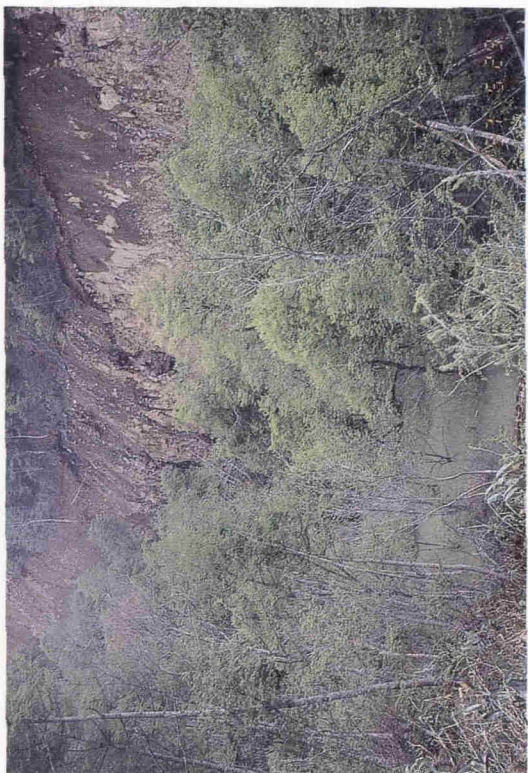
写真-6 地すべり中段西側の凹地に形成された池  
(1997年5月29日撮影)

地すべり中段は既存の滑落崖及び土塊の形を比較的そのまま残しており、原形をほぼ保ったまま移動したと考えられる。土塊の後方回転により既存の滑落崖は傾斜が緩くなり、また既存の滑落崖・中段土塊の境界部が低くなって東と西に凹地が形成された。両凹地とも一時的に池が形成されたが、このうち比較的大きな西の凹地（長径250m、短径125m）には、現地調査時点で相当量の水がたまっていた（写真－6）。

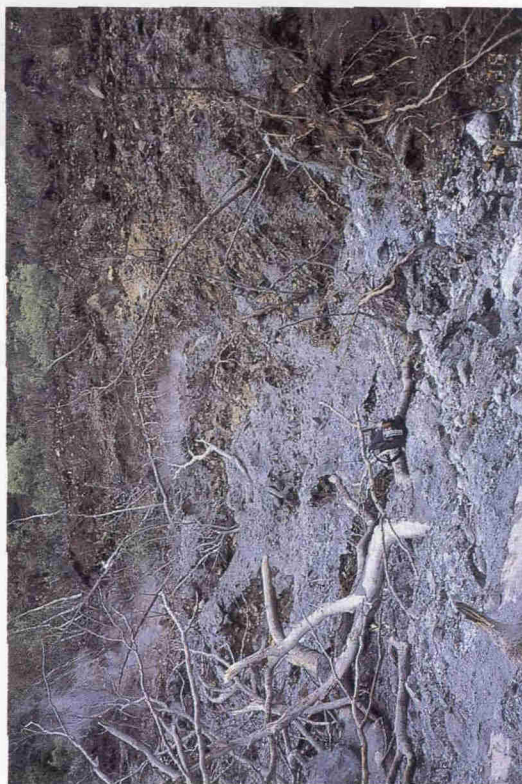
写真-7 水蒸気爆発の火口と見られる凹地  
(1997年5月28日撮影)  
写真中央のリュウクサックから向こう側の凹地が火口に  
該当すると思われる。

新しく生じた滑落崖は東西と中央の3つのブロックに分かれる。旧滑落崖は残っていない。中央部が張り出して崖斜面にも土塊が残っているが、東及び西の滑落崖は比較的后退しており、二次的な地すべりが見られる。東西ブロックの二次的な地すべりの堆積物は後述する水蒸気爆発の噴出物を載せておらず、また中央部崖下の堆積物を覆っていることから、下段全体が崩れ去った後に二次的地すべりが発生したと考えられる。また、二次的な地すべりの堆積物の特徴として、東側は砂質分が多いが中央部から西部にかけて角礫が多く見られ、秋田焼山起源の溶岩と考えられる。中央部の土塊上には今回発生した水蒸気爆発の火口と見られる凹地地形があり、その周辺には噴出による白～青白色の礫等を含む堆積物が分布する（写真－7）。この火口付近では温泉の湧出や、噴気が確認できる。なお、噴気は他にも地すべり土塊西部の数カ所でも確認できる。火口上方の斜面上には水蒸気爆発噴出物の降下堆積後にできたクラックや小規模な二次地すべりによる小滑落崖、土塊等の微地形が見られる。

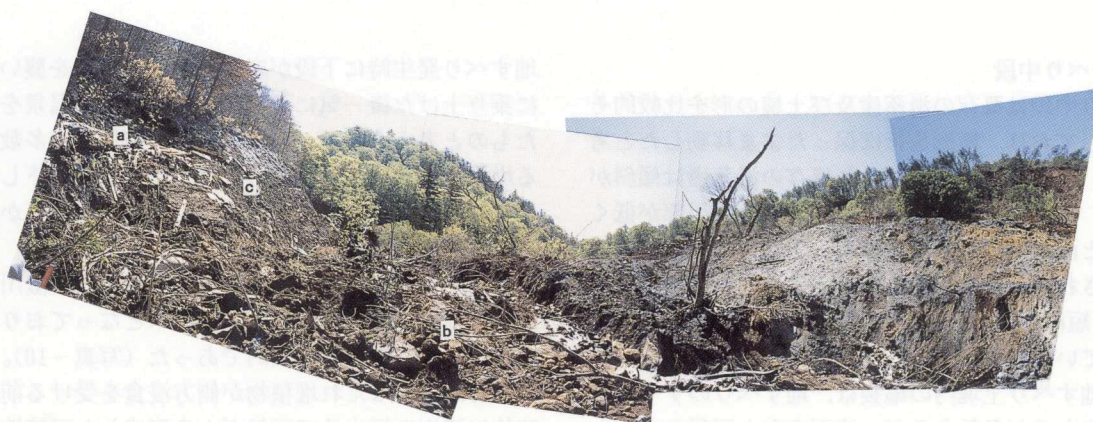
写真-8 地すべり災害地付近の澄川河床の状況 (1997年5月28日撮影)

右岸 (写真左側) には2段の段丘状地形が形成されている。上位の段丘面 (a) の堆積物上には澄川温泉の建物の破片等が多く載るほか、水蒸気爆発の噴出物が堆積している。この堆積物は千葉ほか (1997 a, b) の岩屑なだけ堆積物に相当する。一方、下位の段丘面 (b) の堆積物上には建物の破片等は少なく、水蒸気爆発の噴出物も堆積していない。両段丘面間の浸食崖 (c) には、上位の段丘面より低い部分で水蒸気爆発堆積物を欠き、土石流による擦痕が見られる (写真-9 参照)。

地すべり地対岸の澄川右岸には、澄川温泉の建物の破片等が多数散在する堆積物が乗り上げているのが見られる。この堆積物上には水蒸気爆発の噴出物が載っている。また、この堆積物は側方浸食を受け、浸食崖の下位に平坦面が形成され、さらに澄川の現河道が掘り込まれており、結果として2段の段丘状地形が形成されている（写真－8）。浸食崖及び上流側に連続する斜面を観察すると、上位の段丘面から高位では水蒸気爆発の噴出物が載っているのに対し、それより低位では水蒸気爆発の堆積物を欠き、側方浸食時に形成されたと思われる擦痕が見られる（写真－9）。この擦痕の傾斜を上位から3ヶ所所で測定した結果では、下位ほど傾斜が緩くなる。また、下位の段丘面には建物の破片等は少なく、水蒸気爆発の噴出物も載っていない。上位の段丘の堆積物については、同様に建物の破片等が多数散在する堆積物が地すべりの下流約100mの尾根に乗り上げている（後述）ことから、

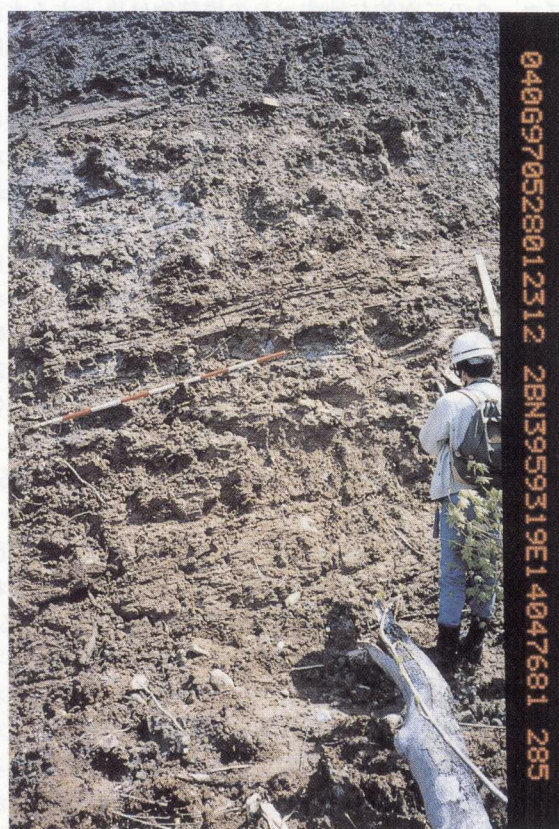
写真-9 澄川右岸の浸食崖に見られる擦痕 (1997年5月30日撮影)

なお、岩屑なだれ堆積物が側方浸食を受ける前には一時的に澄川を堰止めて天然ダムを形成した可能性が高いと考えられ、側方浸食は天然ダムの決壊による土石流によるものであって写真－9の擦痕はそのときに形成されたと解釈することが可能である。

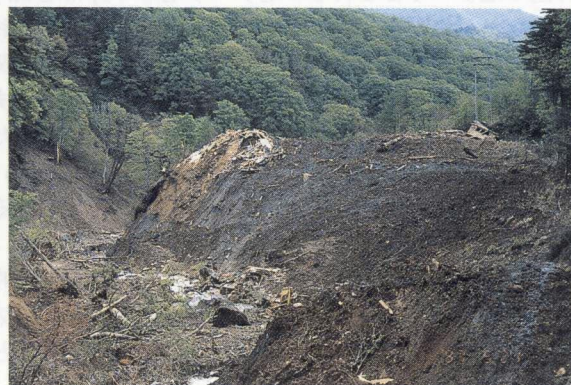
澄川・赤川合流点の直下流では、建物の破片等が多数散在する岩屑なだれ堆積物が小さな尾根に乗り上げているのが見られる（写真－11）。この尾根の手前で河道は左に曲がっているが、岩屑なだれ堆積物は少なくとも一部が直進して尾根に乗り上げるだけの勢いを持っていたと考えられ地すべり発生に伴って一気に下流へ向かったものと判断した。

前章5.6で述べた澄川右岸の岩屑なだれ堆積地形と水蒸気爆発の噴出物との関係から、岩屑なだれは水蒸気爆発に先行して発生したと考えられる。一方、前章5.7の澄川・赤川合流点直下流の尾根に乗り上げた岩屑なだれ堆積物には、水蒸気爆発噴出物の堆積地域外であるにもかかわらず、それに類似する青灰色の堆積物が薄く乗っている（写真－11）。この堆積物については、岩屑なだれに含まれて移動した温泉余土であると考えられる。

写真-11 澄川・赤川合流点下流の河床の状況  
(1997年5月27日撮影)

合流点付近右岸より下流を望む。右岸の尾根（写真中央～右）には建物の破片等を載せた堆積物が乗り上げているのが見られる。この堆積物上に水蒸気爆発の噴出物に類似する青灰色の堆積物が薄く載っている。

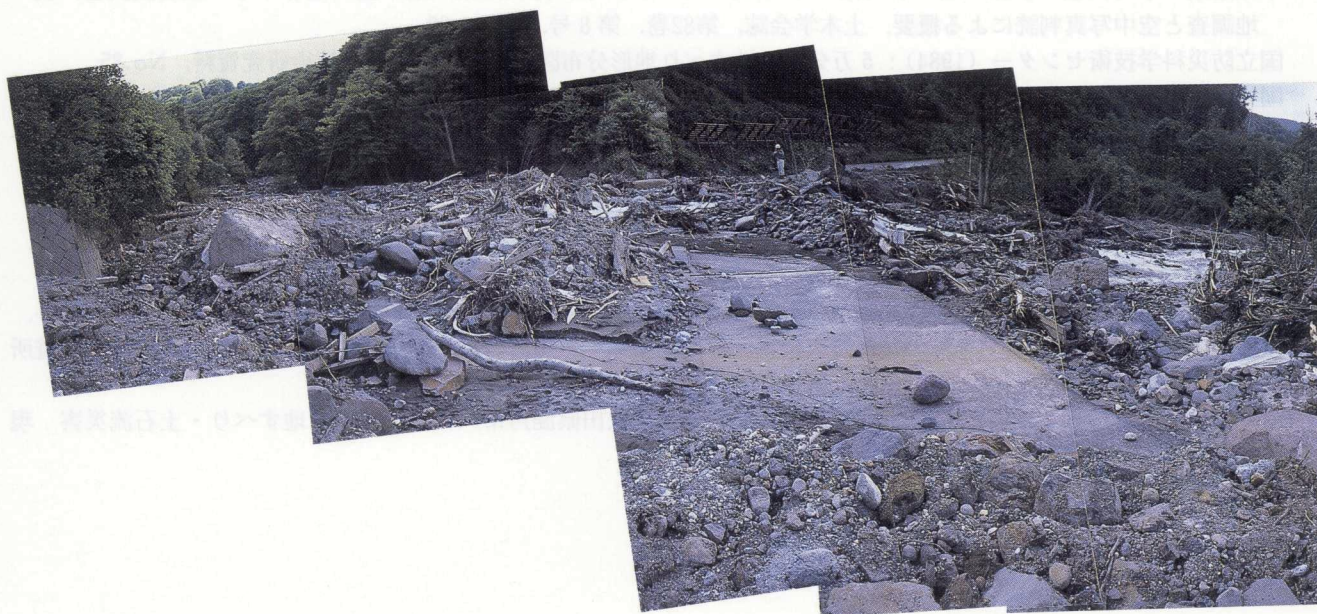
国道341号赤川橋では、土石流堆積物が橋下を埋積し、さらに橋面上及び周辺道路にも氾濫、堆積した（写真－12）。また、赤川と熊沢川の合流点の直下流で、建物の破片等の流木が流れ着いているのを確認した。

写真-12 国道341号赤川橋付近の土石流堆積物（1997年5月30日撮影）

土石流は赤川橋の下を埋積し、さらに橋面及び周辺道路にも氾濫・堆積した。橋面上の堆積物はその後の水流により一部が洗い流されている。残存する堆積物の厚さは橋面上で最大1.6m程度。
