## 1995年新潟県北部の地震に関する 緊急災害調査報告

### Preliminary Research for the Disaster of the 1995 Niigata Hokubu Earthquake

地理調査部

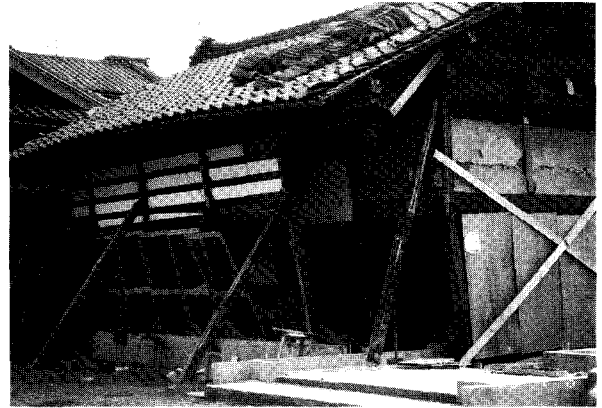
完全に倒壊した建物は市島邸の他にほとんど無いが、ジャッキや支柱で傾きを支えるなど、そのまま使用できない「全壊家屋」が多く(写真-3 笹神村高田)、蔵などは壁がはがれたものが多かった。また、母屋から突出した形の玄関は多数損壊しており、屋根瓦の最上部の落ちたもの等も見られた(写真-4 笹神村上高田)。

写真-3 家屋の全壊(笹神村高田)

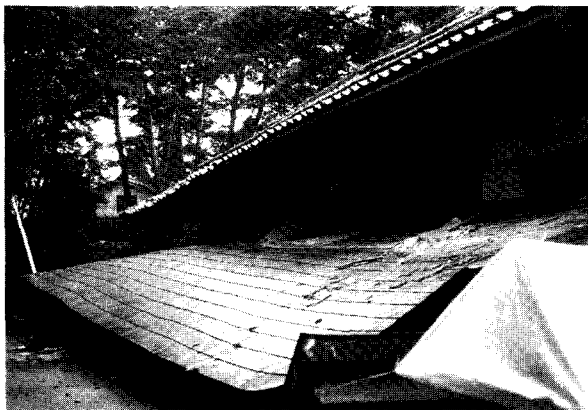
最も被害が目立ったのが家屋・神社である。豊浦町では新潟県文化財に指定されている市島邸の湖月閣の倒壊(写真-1)、天王小学校の体育館の損壊(写真-2)などが見られたが、一般の住宅の被害はその大部分が一部損壊であった。笹神村は、被害を受けた市町村の中では最も建物被害が多く、その中でも際だって被害の出たのは高田と上高田(高田新田)の二つの集落であった。どちらも半数以上の世帯で全壊または半壊の建物(母屋、納屋、蔵など)がある。半壊以上の被害を受けた家屋が10棟以上の集落はこの他に藤屋、榎、船居であり、数棟程度の集落は、中ノ通、飯山新、山倉新田、上飯塚などとなっている。

写真-1 新潟県文化財市島邸湖月閣の全壊  
(豊浦町天王)

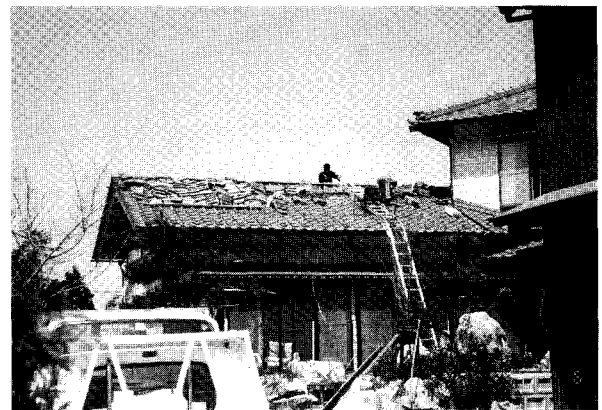
写真-4 屋根瓦の最上部の落ちた家屋  
(笹神村高田)

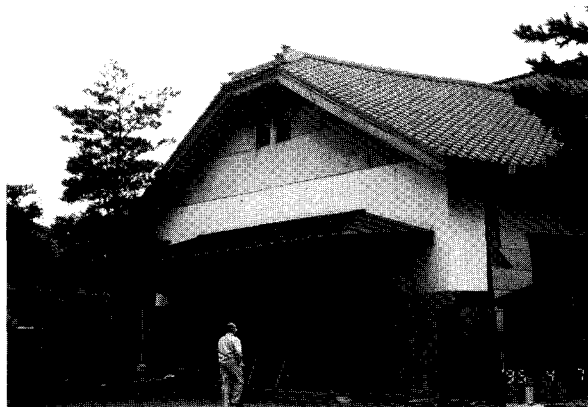
写真-2 豊浦町立天王小学校の倒壊  
(豊浦町天王)

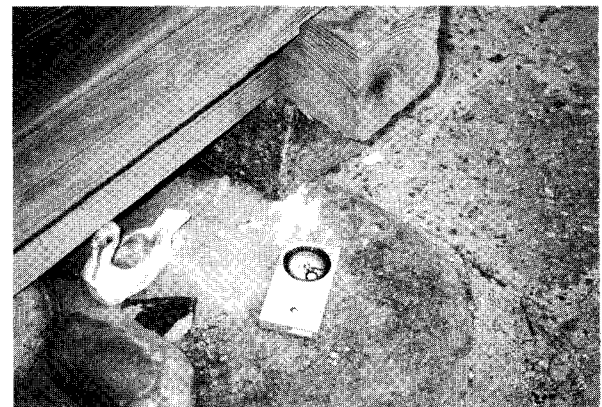
写真-5 土台と建物のずれ(笹神村飯山新)

地震動により土台と上部の建物自体がずれてしまっていたものも多く、特に重量の小さく、土台と建物が連結されていない神社や古い蔵等に多く見られた。写真-5は、笹神村飯山新の家屋で、建物全体が土台から10数cmずれている。写真-6は、笹神村高田の稲荷神社、

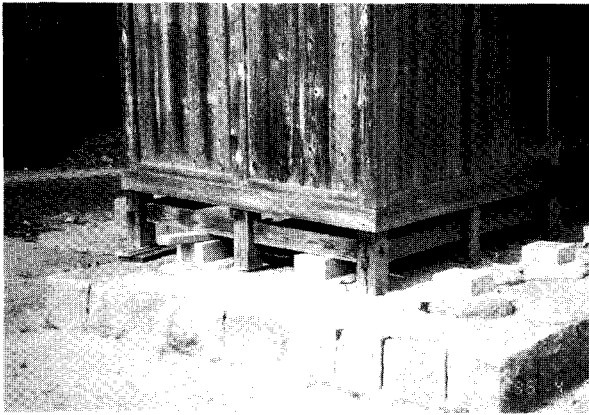
写真-6 土台と建物のずれ  
(笹神村高田 稲荷神社)

写真-7は、同上高田の熊野神社でどちらも土台石から大きくずれている。

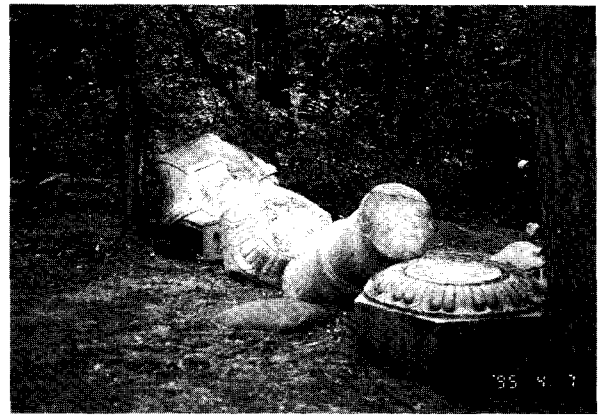
写真-9 灯籠の転倒  
(豊浦町天王 新潟県文化財市島邸)

震動によって倒れた墓石や灯籠は数多く見られたが、その多くは北西-南東方向から東西方向の地震動により倒れたものが多かった。笹神村高田・上高田間の墓地、藤屋不動寺の墓石、豊浦町天王の須佐之男神社の灯籠(写真-8)は概ね北西あるいは南東方向に倒れていた。市島邸の灯籠(写真-9)は北西-東南東から東西方向に、同町轟北側の墓地ではほぼ東西方向に倒れ、北に行くほど東西方向となっている。墓石、灯籠の倒れた方向は、土台に固定されていない建物の動いた方向とほぼ一致している(写真-5~7)。

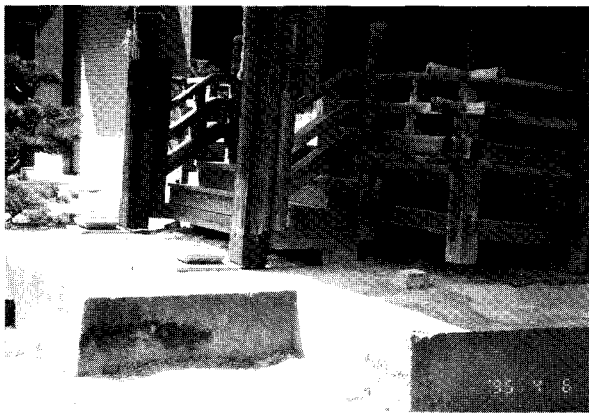
写真-7 土台と建物のずれ  
(笹神村高田 熊野神社)

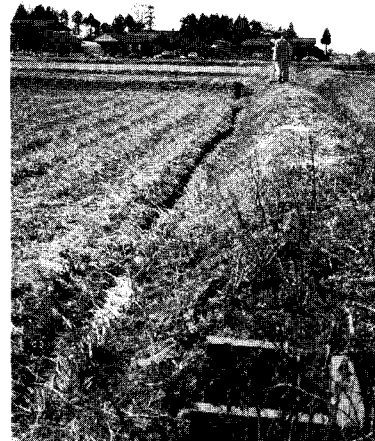
写真-10 用水路沿いの地割れ  
(笹神村高田-上高田)

笹神村高田と上高田の間の用水路に沿って長さ約700mにわたり、地割れが断続的に発生した。最も顕著なところでは15cm程度段差が生じているほか、雁行状の割れ目も見られた。地割れはアスファルト道路やコンクリート側溝にはなく、構造物も異常がなかった(写真-10)。

笹神村高田と同上高田（高田新田）との間にあった地割れについては、1）用水路の堤防に平行であったこと、2）道路・用水路を破壊していないこと、3）用水路の反対側の堤防にも用水路が落ち込む形で地割れがあったこと、4）2～3年前に用水路工事を実施したばかりで圧密が不十分であったこと、などから用水路と堤防が地震動で沈下したものであり、地震断層が地表に現れた地割れではない。

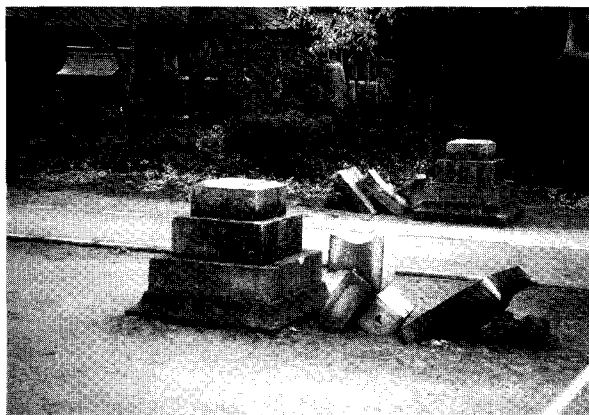
写真-8 灯籠の転倒  
(豊浦町天王 須佐之男神社)

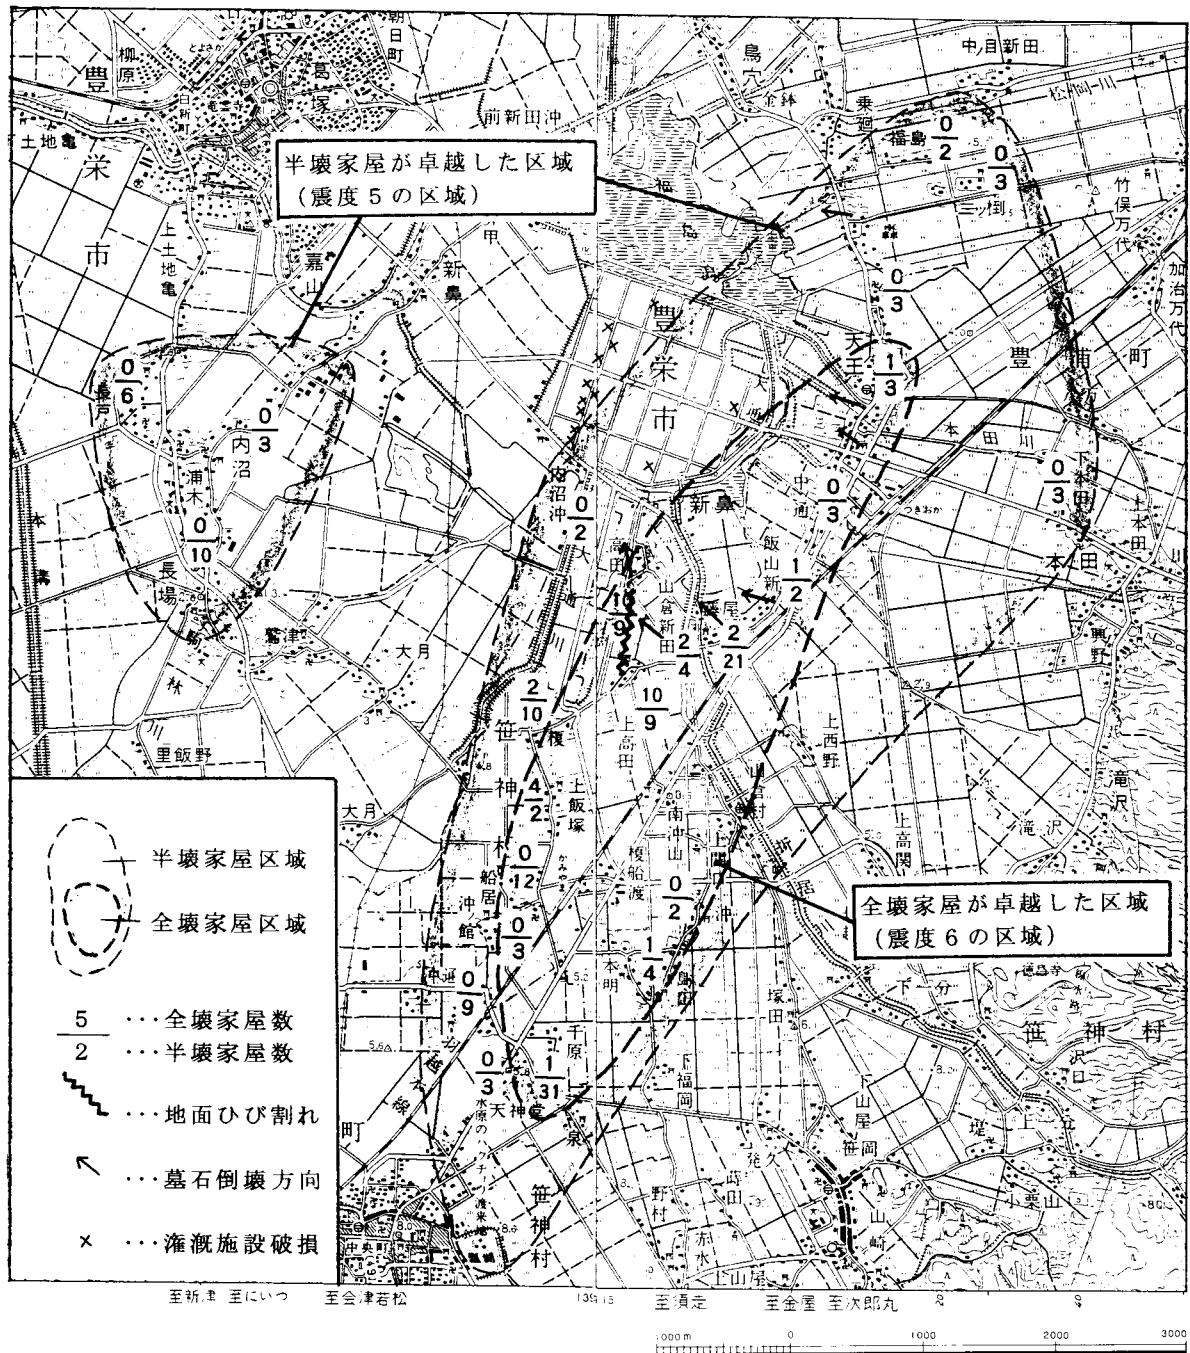
図-4 地震被害分布図

図-4は、今回、実施した緊急災害現地調査の結果および、関係市町村から収集した被害状況をまとめた「地震被害分布図」である。今回の地震の規模は小さかったが、被害が狭い範囲に集中したのは、直下型地震であり、東大地震研究所によると4km程度と、震源が非常に浅かったためと思われる。しかも家屋の被害状況から見ると、全壊家屋が生じている地域は、豊浦町天王から笹神村および水原町天神堂にわたる、6.5×1.5kmの長円形の範囲である。さらに半壊家屋が生じている地域としては、全壊家屋が生じている地域の周辺と、豊栄市長戸、内沼、長場地域の2つの地区に分布していることも特徴と言える。
