# 土地条件と旧土地利用にみる1995年兵庫県南部地震の災害状況

## A Study of a Disaster Caused by the 1995 Hyôgoken-Nanbu Earthquake in the Light of the Land Condition and the Former Land Use

地理調査部 福島康博・菱山剛秀  
Geographic Department Yasuhiro FUKUSHIMA, Takehide HISHIYAMA

兵庫県南部地震における建造物の倒壊等の災害状況と土地条件の関係を現地調査を通じて明らかにするとともに、明治初期の地形図に記録されている農業的土地利用から改変前の原地形を判読し、被災状況との関係を明らかにした。

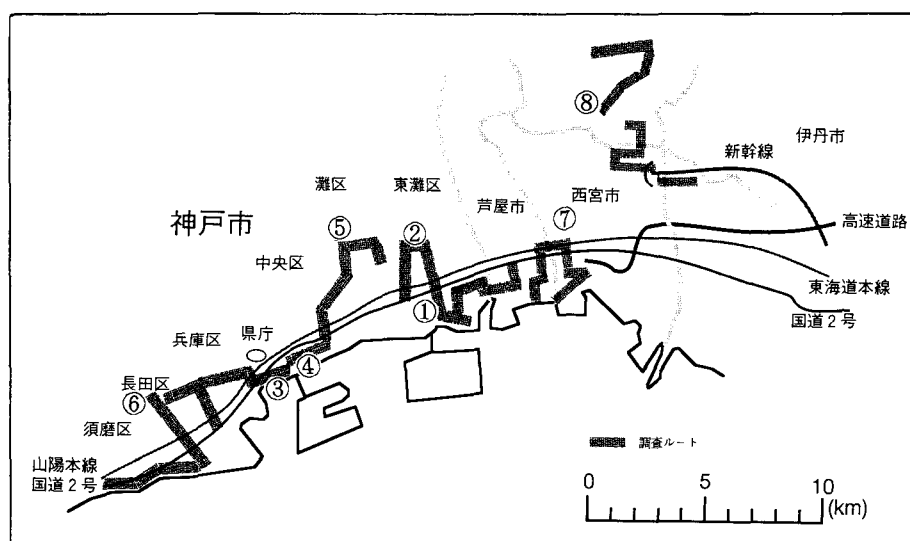
図-1 調査ルート及び調査地点

図-1は第1次現地調査から第3次現地調査までの阪神地区の調査ルート及び調査地点である。第1次調査を除き地震断層及び土地条件と被害との関係を調査するため、ほぼ全域にわたり徒歩によって調査を実施した。

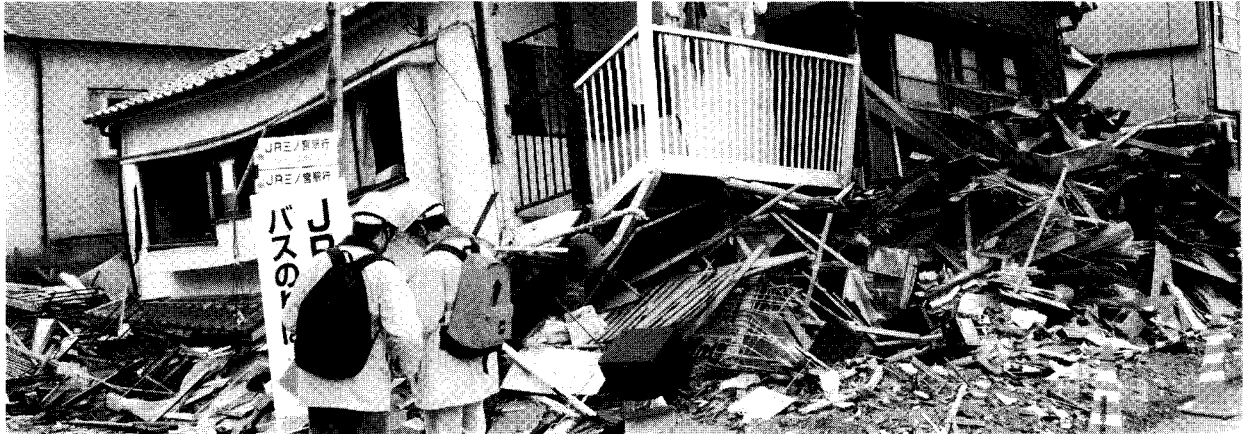
住吉駅から南へは、海に向かって直線的に一定の傾斜を持つ緩扇状地である(調査ルート図-①)。この緩扇状地上は、地形による差、家屋の新旧による差はほとんど無く家屋が倒壊していた。また、道路のアスファルト面に所々で亀裂が見られた。しかし、海岸付近の低地部では家屋の倒壊は、緩扇状地上に比べ極端に減少していた(写真-1)。

写真－1 住吉駅南部の緩扇状地の建物の被害状況

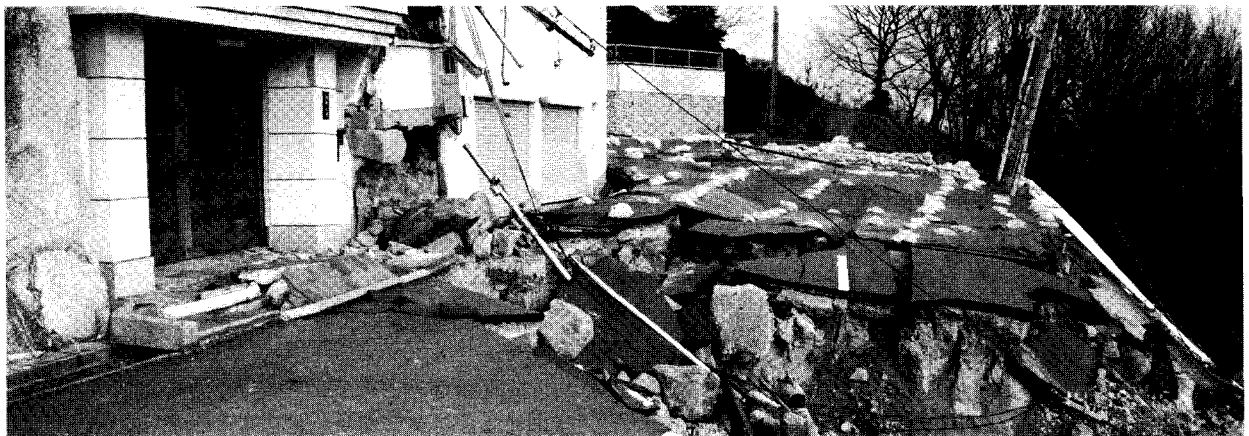
住吉川扇頂部北側にあたるこの地区は(調査ルート図-②)、山の斜面を平坦化して開発された住宅地であるが、20m程の比高のある急斜面が、幅約20mにわたり崩壊をおこしている。住宅地域内では多数の家屋の損壊や道路の亀裂がみられ、2次災害防止用のビニールシートと、伸縮計・傾斜計が数カ所設置されていた(写真-2)。

写真－2 東灘区西岡本の斜面崩壊と建物の被害状況

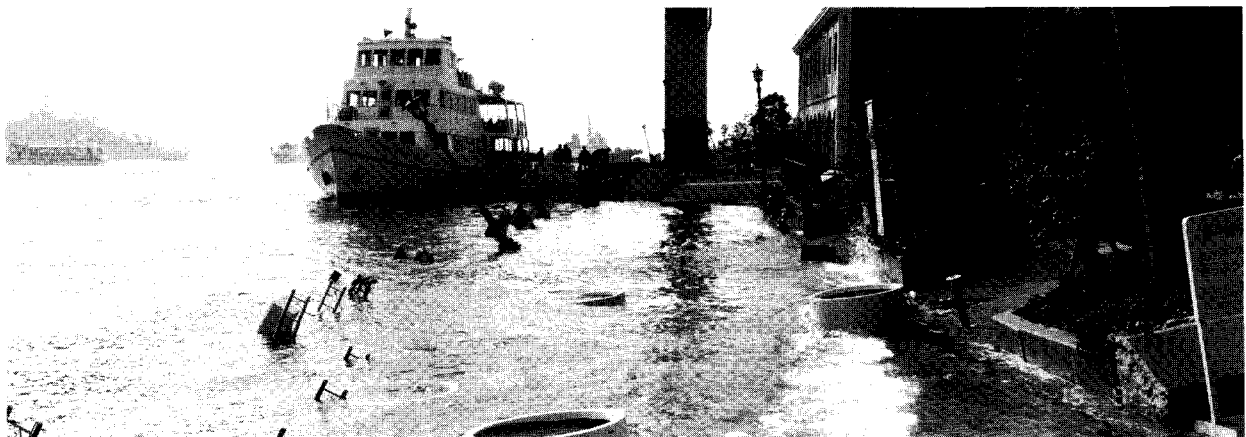
メリケンパークには神戸のシンボルであるポートタワーがある(調査ルート図-③)。ここは埋立によって形成された人工島であり、被害は全域に及んでいる。確認できたものは、岸壁の損壊、水没、地面の亀裂(海に向かって不規則に多数)、全域を覆う液状化による噴砂等であり、破損した岸壁ではすでに波による侵食も始まっていた(写真-3)。

写真－3 埋め立て地（メリケンパーク）の岸壁の損壊

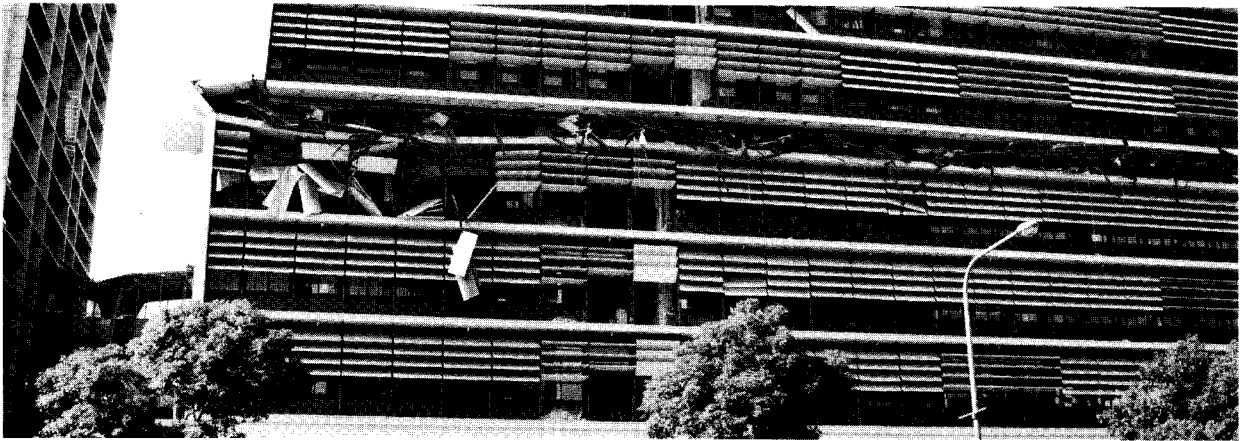
三宮駅南部地区は、神戸市役所や銀行、ホテル等が建ち並ぶビジネス街である(調査ルート図-④)。この地区は旧生田川沿いの河川及び自然堤防(天井川沿いの微高地)とその両側に広がる低地から成る。被害はビルの損壊と抜け上がり、モノレール橋脚の損壊、液状化により歩道が大きく波打つなど、自然堤防や低地といった地形にかかわらず大きな被害が見られた(写真-4)。

写真-4 三宮駅周辺（神戸市役所）の建物被害

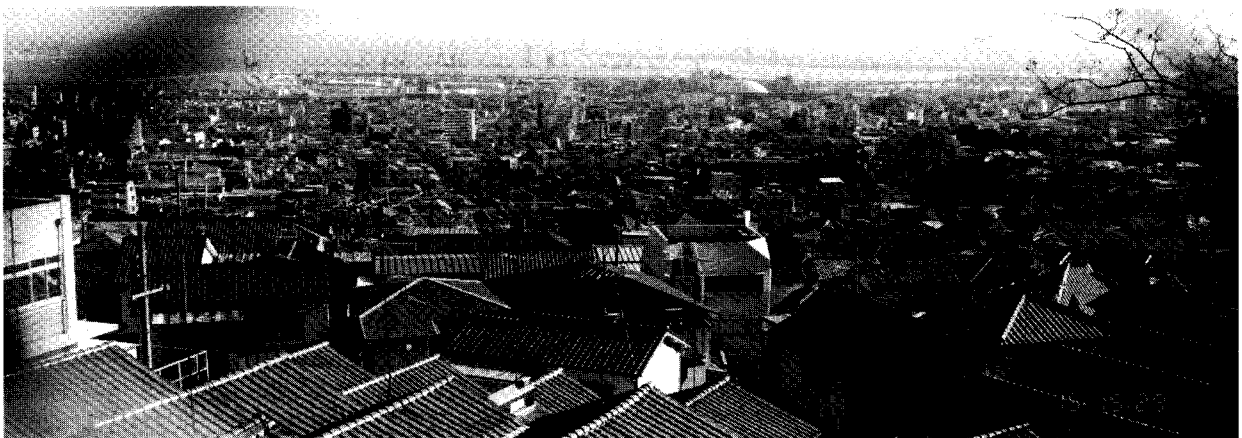
摩耶ケーブルの南部は(調査ルート図-⑤)、比較的傾斜の急な扇状地と段丘から成る。この地区は、倒壊家屋はほとんどみあたらず一部破損した屋根に青いビニールシートをかぶせてある家屋が目立った(写真-5)。

写真-5 「まやケーブルした」駅南部の扇状地上の被害状況（屋根に青いビニールシートがかけられている家が目立つ）

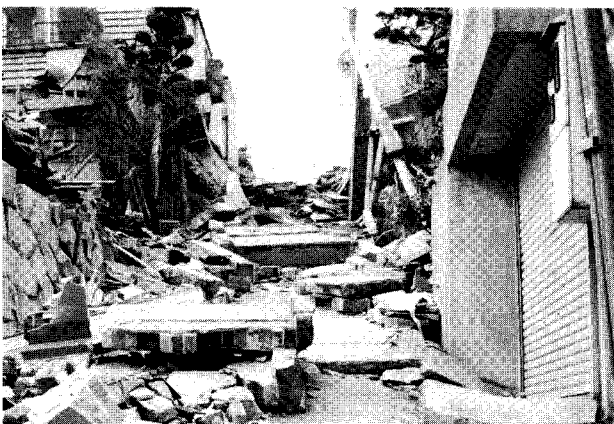
丘陵地を平坦化して住宅地としたこの地区は(調査ルート図-⑥)、明治19年測量の旧版地形図によると数多くのため池が存在していた。宅地化にあたっては、これらのため池の埋立と、尾根・谷部の切土・盛土によって平坦化地となっている。

丘陵地上の被害は、家屋の倒壊はあまりみられないものの、崖崩れや擁壁の膨らみ、建物が数10cm傾くなどかなり危険なものが多数みられた。さらに、大型マンションの層崩壊・損壊がみられ、三宮駅南部地区と同様に非常に大きな力が加わったことが推察された(写真-6)。

写真-6 長田区東部丘陵地の平坦化地の被害状況

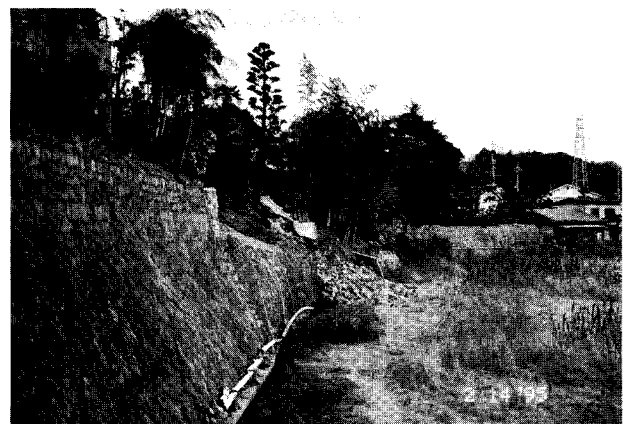
写真-7 宝塚市段丘崖の崩壊と家屋の倒壊

宝塚市では、有馬－高槻構造線（調査ルート図－⑧）に沿った段丘の縁辺部に家屋の倒壊や斜面被害が多く、また中部地区では、段丘崖や段丘上の浅い谷で被害が大きい。特に浅い谷では、盛土部における家屋の倒壊が顕著である（写真－7）。
