# 兵庫県南部地震に伴う淡路島北部地域の地形変化 Geomorphological Phenomena and Damage in the Northern Part of Awaji Island Caused by the 1995 Hyôgoken-Nanbu Earthquake

## 地理調査部

1995年1月17日に発生した兵庫県南部地震の後に実施した緊急災害調査のうち、淡路島北部地方の調査結果を取りまとめ報告した。

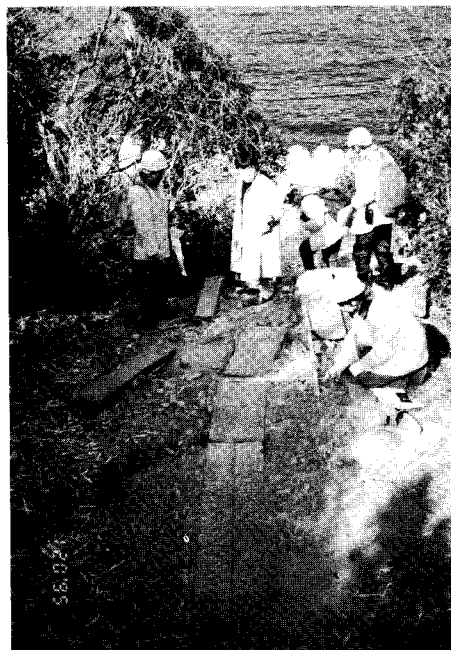
写真-1 北淡野島江崎・江崎灯台の断層亀裂

①地震断層は灯台に登る石積み階段で走向は $N40^{\circ}E$ 、右に120cmずれ、南東側に50cm上がりの変位が見られた(写真-1)。ここより灯台下公園部にかけての山腹には地割れが発生していた。

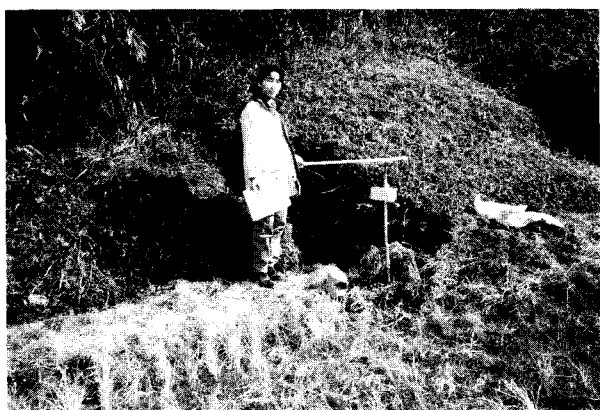
写真－2 北淡町野島江崎の断層亀裂

⑧長谷池南方の水田護岸で地震断層を確認する。走向はN62°E、傾斜78°NW、右に110cm横ずれしている。縦ずれは南東上がり60cmである（写真－2）。

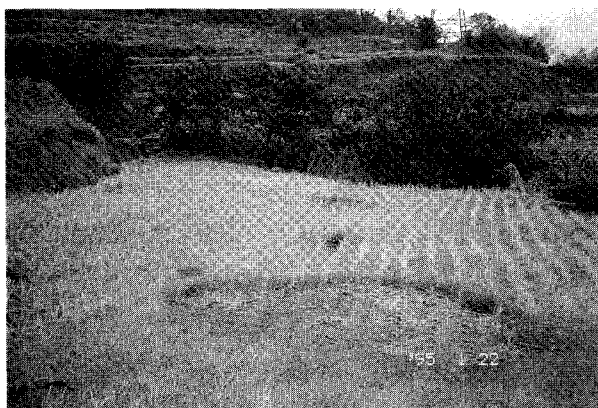
写真－3 北淡町野島江崎の断層亀裂沿いの噴砂

⑩地震断層は送電線の西側で走向N40°E、変位量は右横ずれ105cm、縦ずれはなかった。水田面に大きな亀裂があり、同じ走向に沿って噴砂現象を確認する（写真－3）。

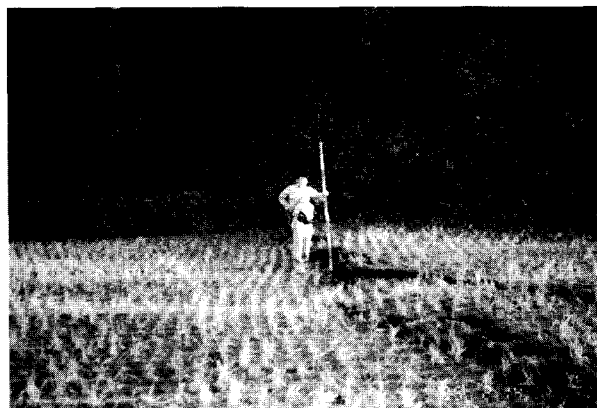
写真－4 北淡町野島江崎の地すべり亀裂

⑳㉑よりさらに南西側に行った水田部に亀裂が見られる。亀裂の方向はN60°W、35cm南西上がり雁行状の亀裂が見られる。山地部にも同様な亀裂が見られた（写真－4）。以上のことから地すべりによる変位と思われる。

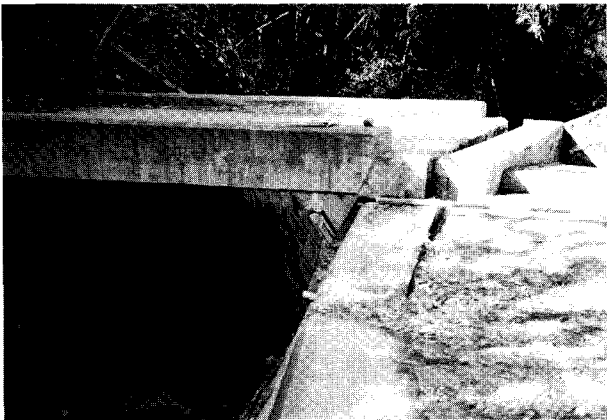
写真-5 北淡田野島江崎の橋及び護岸の状況

㉓地震断層は、走向はN60°Eで、変位量は、南80cm上がりである。断層粘土が見られた。道路や河川護岸が持ち上がり崩れていて、圧縮部となっている（写真－5）。

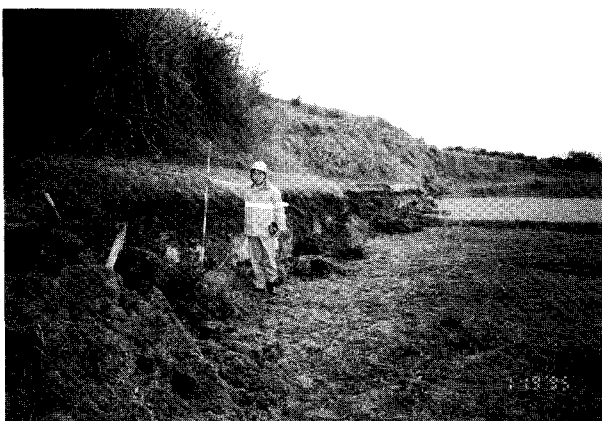
写真-6 北淡田野島平林の断層亀裂

③野島断層の地震断層中最大の変位量を示したところで、走向N50°E、傾斜82°、変位量横ずれ右に170cm、高さ130cm南東上がりで上盤側は北西方向にオーバハンクしている（写真-6）。

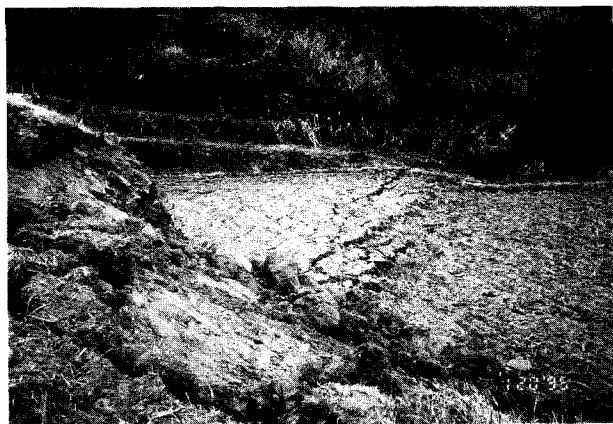
写真-7 北淡町野島平林の断層亀裂

⑧野島轟木地区との境界を流れる大川川右岸の水路は、N50°E方向に切断された。この地点では右横ずれ110cmと計測された。また、隣接する水田面の撓曲様の縦ずれの総量は57cmであった（写真-7）。

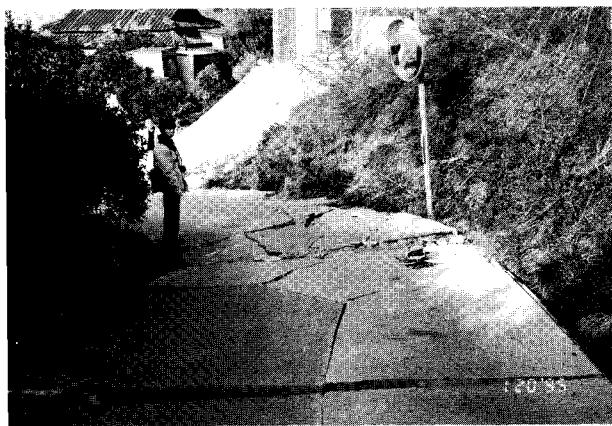
写真-8 北淡町野島轟木の断層亀裂

- ①轟木集落北部に位置する。亀裂は、 $N40^{\circ}E$ 走向、変位量右横ずれ22cm、雁行状に配列する。
- ②変位量横ずれ右に140cm、縦ずれは確認できなかった。
- ③集落北のため池付近では、走向 $N23^{\circ}E$ 、傾斜 $82^{\circ}$ 、変位量右横ずれ5cm、南西側に20cm上がりであった。
- ④走向 $N7^{\circ}E$ 、変位量は右に横ずれ3.5cm、基盤中の断層であり、おそらく正断層と思われる(写真-8)。
- ⑤変位量右横ずれ90cm、南東側で62cm上がっている。
- ⑥養鶏場南東側の山腹を地割れ帯が走り、南東側上り数10cm程度の変位が認められるが正確には計測できなかった。

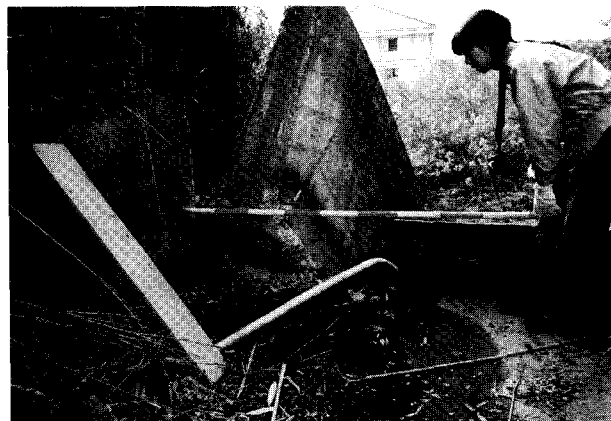
写真-9 北淡町野島墓浦の断層亀裂

- ①墓浦地区北部側に亀裂が見つかったが地震断層と確認できなかった。
- ②墓浦地区北部の呉坪豊一氏邸東方の溜池東岸に北東-南西走向の地割れ帯が生じていた。
- ③椋本池北方約80mの尾根上では、幅0.5m内外の小径が右横ずれによりほとんど閉塞された。これより地割れ帯が北東へ中谷茂氏邸裏のびわ畑内に連続している(写真-9)。

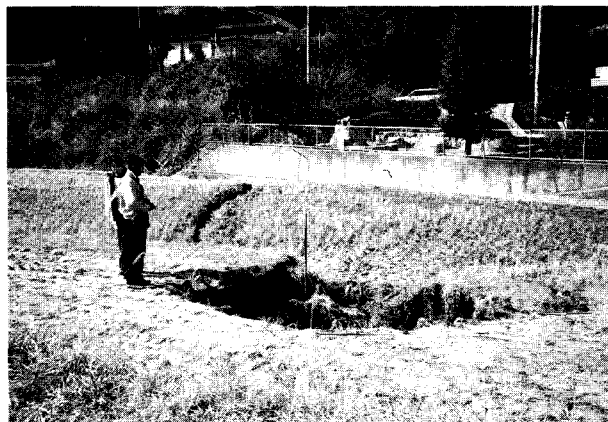
写真-11 淡路町榎本谷山の谷底平野噴砂跡

谷底平野の水田部に周囲約2m・深さ1mの大きな穴が噴砂により出現している。近くに温泉があり地震時噴き出すように水が沸き出したが地震後2、3日で湧水は止まっていた(写真-11)。

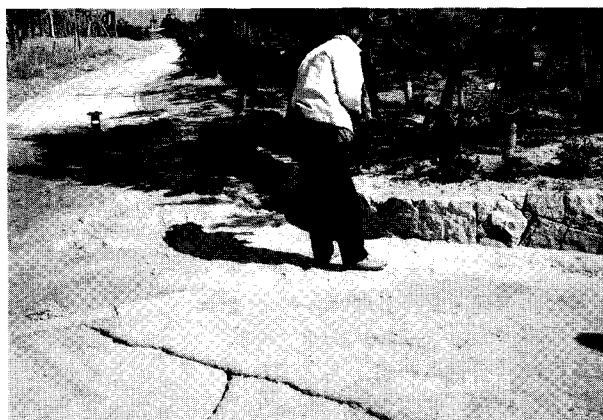
写真-12 津名町海岸埋土地の噴砂跡

埋立地先端の公園内は海岸堤部が海へ少し移動したため亀裂部が凹地となっていた。また公園内のいたる所より海成と思われる噴砂が見られた(写真-12)また、大阪行きのフェリー乗り場の建物と埋立地の亀裂部より大量の噴砂が見られた。
