# 兵庫県南部地震における「1万分1及び2.5万分1災害現況図」の作成

## Compilation of Damage Distribution Map of Hyôgoken-Nanbu Earthquake

地理調査部  
Geographic Department

関口 辰夫  
Tatsuo SEKIGUCHI

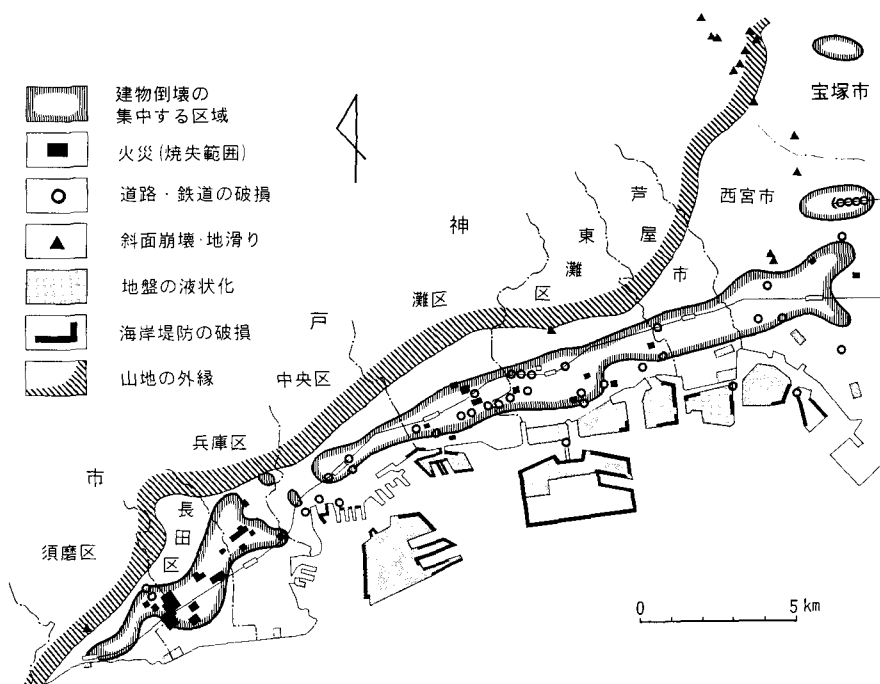
図2 神戸市周辺の災害の分布

今回の地震で受けた災害種類別の分布を図2に、災害現況図の一部を口絵-7に示す。また、各災害の種類毎に件数、面積等を計測した結果を表2に示す。

8810棟に達した(兵庫県・大阪府の災害対策本部では179,445棟)。倒壊家屋の著しい区域は、神戸市須磨区から中心地の三宮、西宮市にかけてのほぼJRに沿った六甲山地南麓の緩斜面に住宅密集地帯で帯状に分布し、特に木造家屋の倒壊が顕著であった。淡路島では山地が多く住宅地は海岸に沿っているため、主に震源に近く、北淡町や、隣接する淡路町、東浦町、一宮町の住宅が密集する低地帯で被害が集中した。

庫区と東部の灘区、東灘区で地震と同時に発火し、2990棟、焼失面積は61haに及んだ(兵庫県調べで7456棟)。特に須磨区、長田区、兵庫区では広い範囲で焼失した。

鉄道・鉄道等の損壊は、新幹線、JR、私鉄、地下鉄、阪神高速道路で多数の箇所が51箇所寸断し、救援物資輸送や人の移動が困難となった。特に、東灘区の阪神高速道路神戸線では、600mに渡って橋脚が横倒しとなり、安全といわれた新幹線においてもコンクリート高架橋が落下して不通となった。

斜面崩壊・崖崩れの発生は、今回の地震ではそれ程顕著ではなかったが、神戸地区で29箇所、淡路島で86箇所崩壊がみられた。特に淡路島北淡町では震源に近く、しかも野島断層が地震断層として活動したために断層沿いに斜面崩壊・崖崩れが集中した。また、西宮市仁川百合野町では住宅の裏側の斜面が幅130mに渡って地すべりが発生し、住宅が埋没して多数の犠牲者を出した。この区域は六甲山地断層系の東部にあたり、他の断層と同方向の北東-南西方向の甲陽断層の直下に当たっており、甲陽断層が再発した可能性も考えられる。

ランド、六甲アイランドなどの埋立地に集中した。ポートアイランドおよび六甲アイランドでは非常に広い範囲で液状化が発生し、家屋の倒壊や道路・海岸堤の亀裂・破損がみられた。これらの区域は海岸や砂州を埋立てたり盛土化した区域が多く、軟弱な地盤のために被害が拡大したためと考えられる。また、淡路島津名町の海岸埋立地においても噴砂や液状化現象がみられた。

地盤の液状化現象とはほぼ同様の区域でみられた。海岸部では、海岸線に沿う岸壁や道路に多数の亀裂や沈下、水平方向への移動によって港が使用不可能となり、六甲アイランド、ポートアイランド、摩耶埠頭ではほぼ全域で岸壁が壊滅的な打撃を受けた。
