# 東日本大震災における液状化被害と時系列地理空間情報の利活用

## Liquefaction Damage of the Great East Japan Earthquake and Utilization of Time Serial Geographic Information

地理地殻活動研究センター 小荒井 衛・中埜貴元・乙井康成

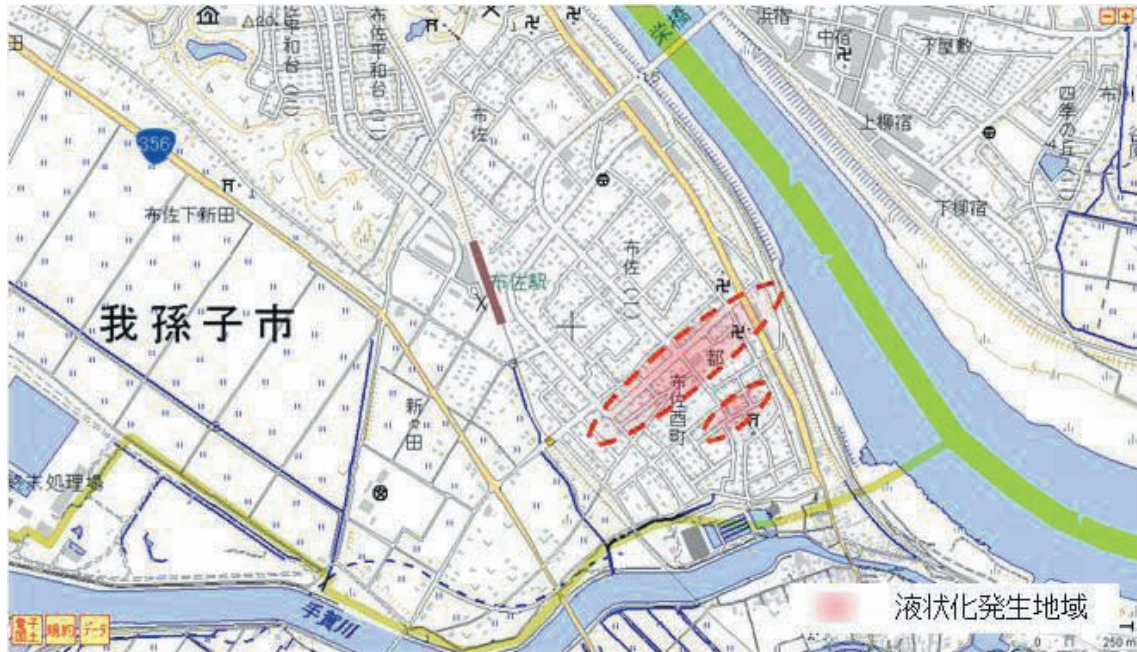
図ー2 我孫子市布佐地区の液状化被害集中地域（背景は電子国土Webシステムを使用）

千葉県我孫子市のJR布佐駅周辺で液状化現象が認められた。液状化の被害が顕著な箇所は限定的であり、布佐から都の境界付近から、布佐西町の北部にかけての地域である(図-2の赤い破線楕円部分がおおよその位置)。噴砂や、電柱・ブロック塀・家屋の傾動・沈下、地波現象(道路の波打ち)などの液状化被害が生じていた(写真-1)。なお、この地域は、1987年千葉県東方沖地震では液状化被害の報告はない。顕著な液状化現象は限定した範囲で出現しているので、その土地の変遷を見てみる。治水地形分類図を見ると、被害の大きかった場所は旧河道の沼を埋め立てた土地であることがわかる(図-3の水色横縞模様部分)。1947年撮影の米軍空中写真(USA-M675-1)を見ると北東-南西方向に延びる細長い水部が存在している(図-4)。今回の地震で液状化が激しかった県道沿いの帯状の箇所が、その細長い水部の箇所に一致している。1962年撮影の空中写真(MKT62-1 C11-17)では、その水部に該当する箇所が埋め立てられ住宅地となっている(図-5)。

我孫子市は2010年に「あびこ防災マップ」を作成し、市民に配布している。この中には液状化危険度マップも含まれている。図－2に示された液状化被害が著しかった範囲は、液状化危険度マップでは大部分が液状化の危険度がほとんどないとされている。液状化危険度マップの作成にあたっては、内閣府の「地震ハザードマップ作成技術資料」に従い、5万分の1土地分類基本調査の地形分類図を用いて50mメッシュの微地形区分データを作成し、メッシュ毎に液状化危険度の評価を行っている。地形分類図

では該当箇所は盛土地となっており、水部の埋め立てという情報が入っておらず、空中写真や旧版地図などの資料を活用して把握することのできる土地の履歴の情報が反映できていなかった。また、メッシュ毎に平均化された微地形区分をもとに危険度の評価を行ったため、仮に小面積の脆弱な地形の情報を取得しても、それを反映できない可能性もある。以上のことが、液状化の危険度を十分に評価できなかった一因と考えられる。

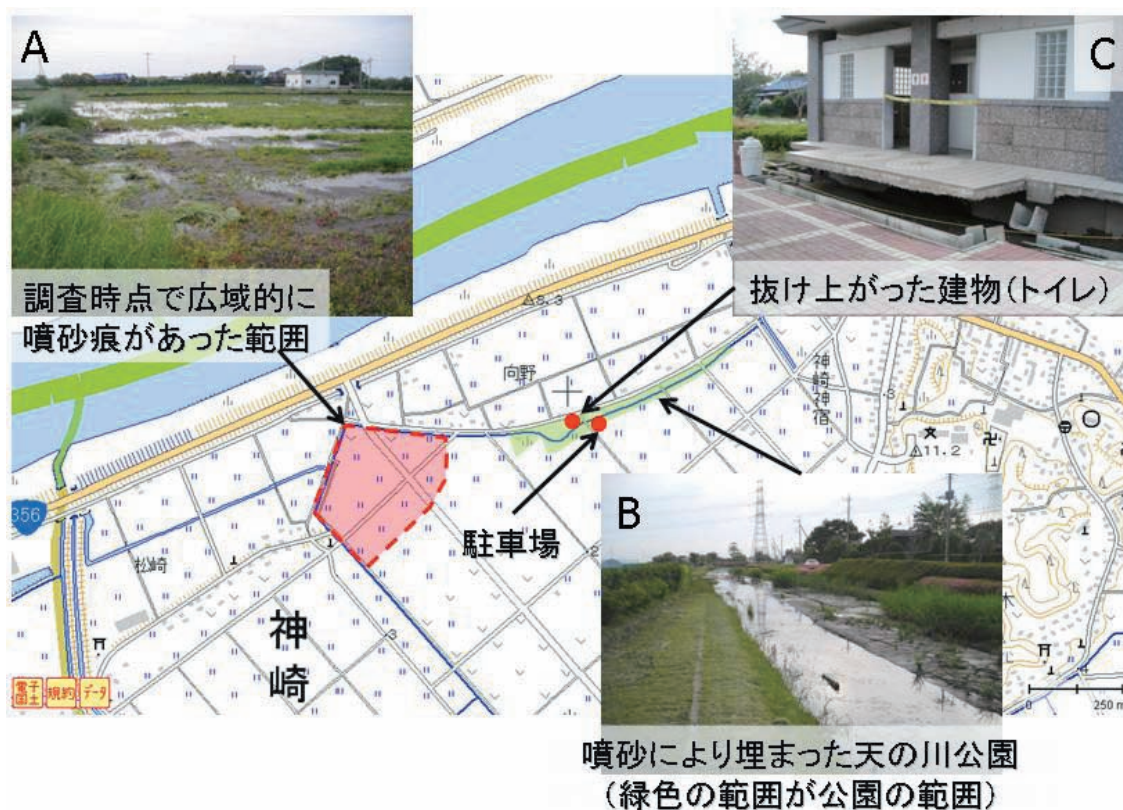
図－６ 千葉県神崎町の神崎西方の液状化被害状況（背景は電子国土 Web システムを使用）

旧河道の埋土地では、地盤沈下等の影響か湿った環境になっており、調査時点（6月）では田植えは行われていなかった。大量の噴砂があり、噴砂の痕跡等が残されていた（図－6のA）。旧河道の北の縁に沿った「天の川公園」では川底からの噴砂により河川の中心部が砂で埋まっていた（図－6のB）。公園の駐車場では激しい亀裂やうねりが存在し、トイ

レなどの構造物は50cm以上も抜け上がっていた（図－6のC）。

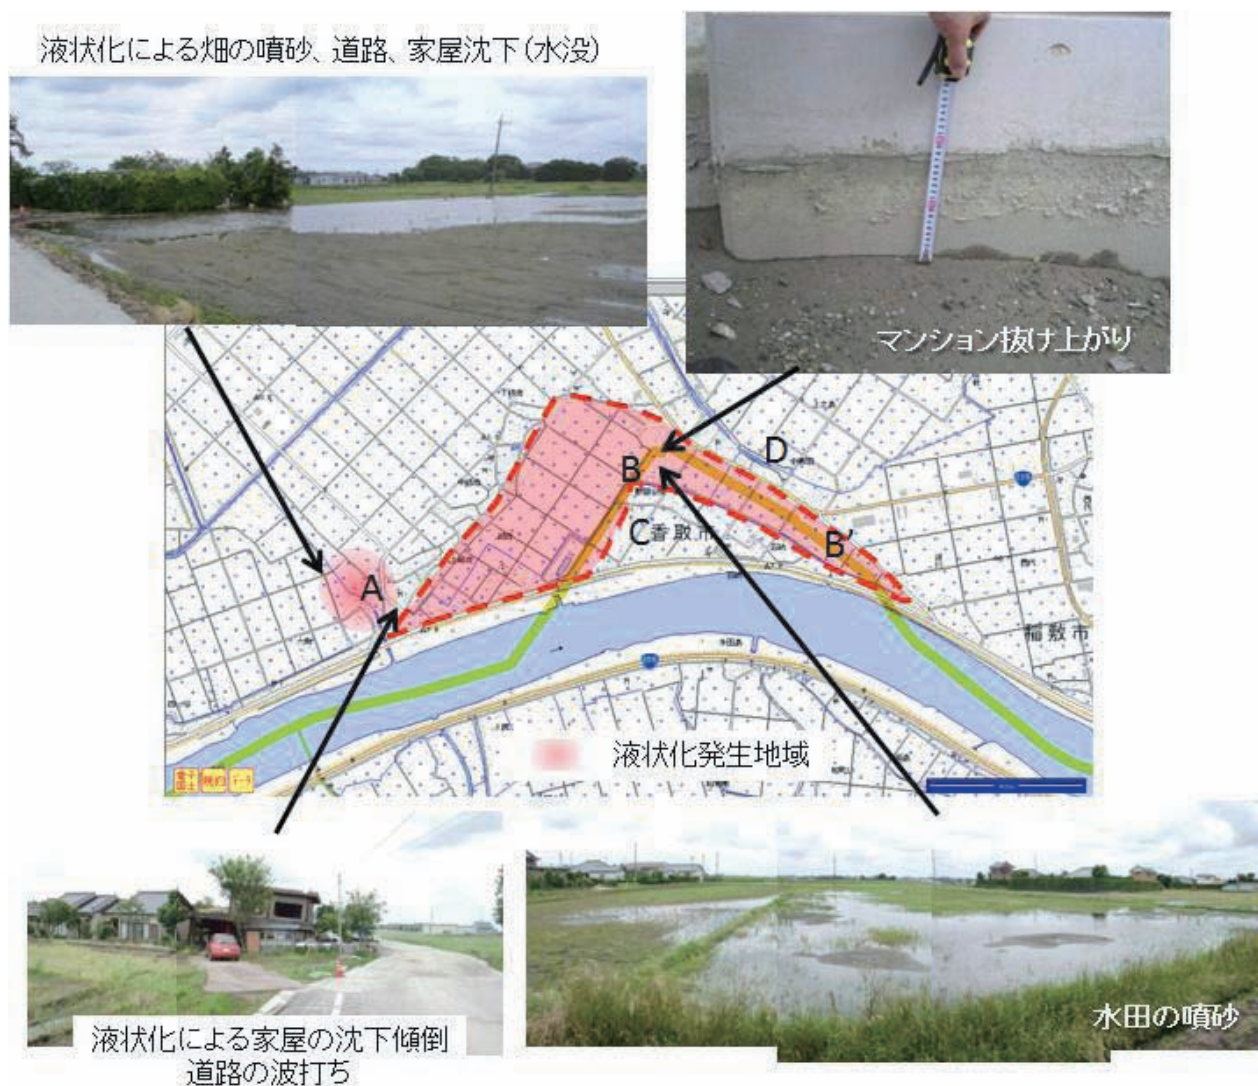
図-11 稲敷市結佐, 香取市石納地区の主な液状化の様子(背景図は電子国土Webシステムを使用)

茨城県稲敷市結佐, 千葉県香取市石納にかけては, 利根川の旧河道を埋めた土地である. 1987年の千葉県東方沖地震の際にも液状化が発生したが, 今回の地震でも液状化が発生している(図-11).

稲敷市の上結佐地区と六角地区の北側(図-11のA)では, 液状化による住宅の傾動や沈下, 道路の波打ちなどが認められた. 水田や畑には噴砂した痕跡があり, 水田を埋土した住宅では盛土部分が崩落して割れ目が入り, 宅地ごと傾動している住宅があった. また, 全体が大きく沈下して, 道路や住宅ごと水没している箇所もあった. この地区は, 昭和20年代の2万5千分1地形図を見ると, 沼が存在していることがわかる(図-12).

香取市の野間谷原地区・石納地区と稲敷市の中新田地区の間(図-11のB~B'にかけて)では, 水

田で広域的に噴砂している地域が多く, 調査時点(2011年6月)で田植えをしている水田はほとんど無い状況であった. そこに立地しているマンションでは, 20cm弱ほどの抜け上がりが観察された. 一方で, 少なくとも明治時代からの陸地である香取市野間谷原地区・石納地区(図-11のC), 稲敷市中新田地区(図-11のD)では, 液状化(噴砂等)は確認できなかった.

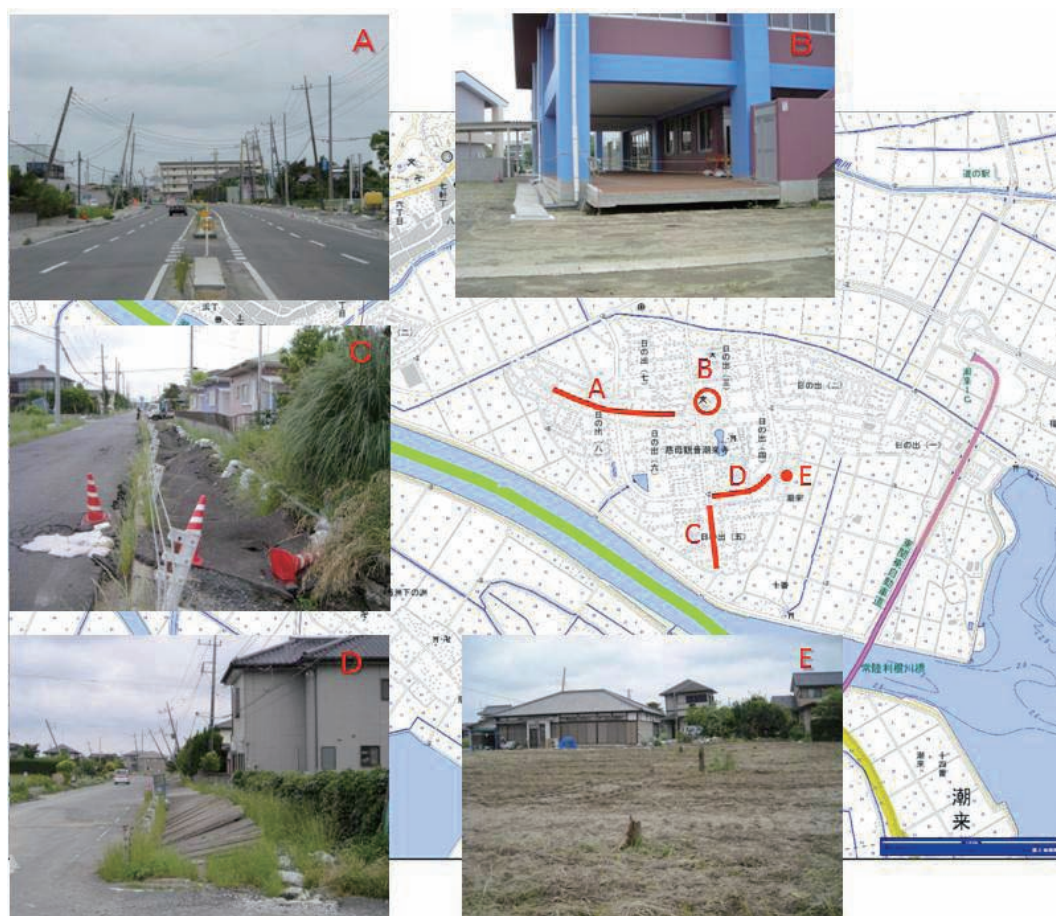
図-14 潮来市日の出地区の主な液状化の様子（背景は電子国土Webシステムを使用）

利根川沿岸では茨城県潮来市で甚大な液状化被害が発生したが、特に日の出地区での被害が顕著であった。液状化被害の代表的なものを図-14 に示す。現地調査時点で主要道路の修復はある程度行われていたが、電柱の傾きなどは手つかずで残されていた（A地点）。日の出中学校では、校舎や体育館が25cm程度抜け上がっていた（B地点）。全体として、北部よりは南部の方が液状化被害の程度が大きい傾向にあり、C地域やD地域では道路の側溝が側方流動によって圧縮されてしまい、側溝の蓋が変形して傾いてしまっていた。また、電柱の傾動もより大きい状況である。場所によっては、干拓中に設置されていた杭が抜け上がっているところもあり、周囲の家屋も不等沈下により傾いていた（E地点）。

この地域は迅速測図（図-15）を見ると外浪逆浦の入江である内浪逆浦を干拓した土地であることがわかる。そのため、液状化による顕著な被害が発生したものと考えられる。

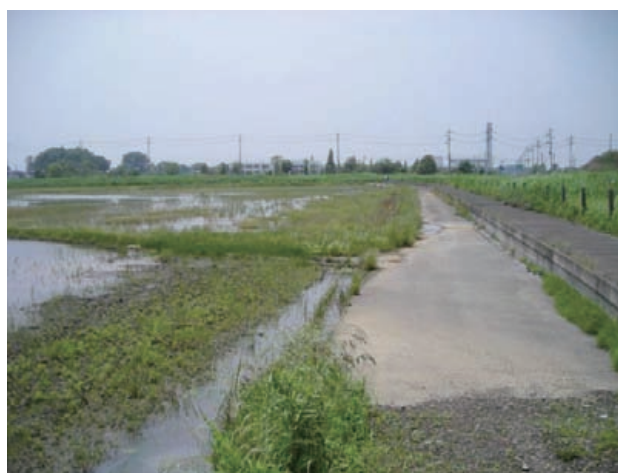
旧河道は地形図上では水田となっている。最新の空中写真（図-20）からは少なくとも2008年までは耕作地として利用されていたことは確実である。現状では旧河道自体が水没したような状況になっており（写真-2）、地盤沈下とそれによる相対的な地下水位の上昇が推定される。また、周辺の道路には激しい亀裂や地波現象（液状化により道路が波打つ現象）が発生しており（写真-3）、通行止めの措置がなされている。旧河道内の新興住宅地でも液状化が発生していた。不等沈下による亀裂や外構等の低下などが認められ、建物自体にも傾きや歪み等が認められるものもあった。新興住宅地の周辺部の旧河道内の住宅では、埋土の大きな沈下や擁壁の崩れなどにより家屋が基礎から歪んでしまい、大きな破損が生じた例もある（写真-4）。

写真-2 旧河道内の様子。全体に沈下して浸水

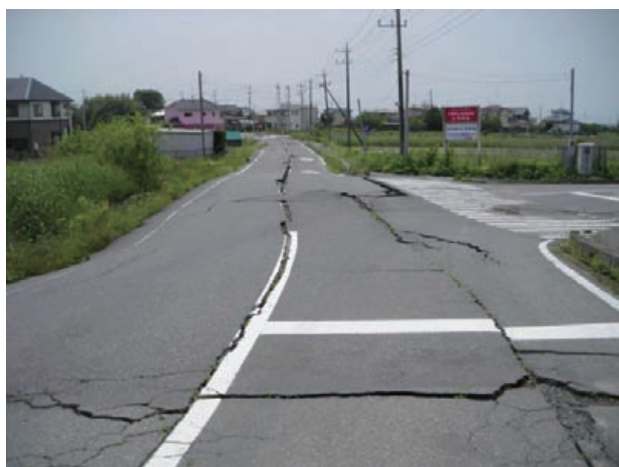
写真-3 道路上の亀裂や地波現象

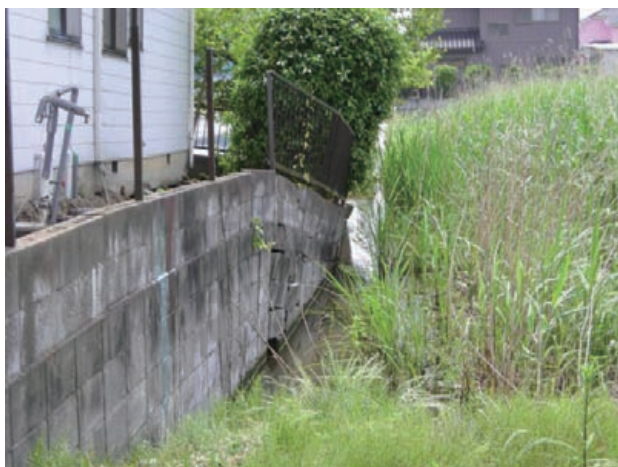
写真-4 盛土が南西側に傾き、家屋も傾いている

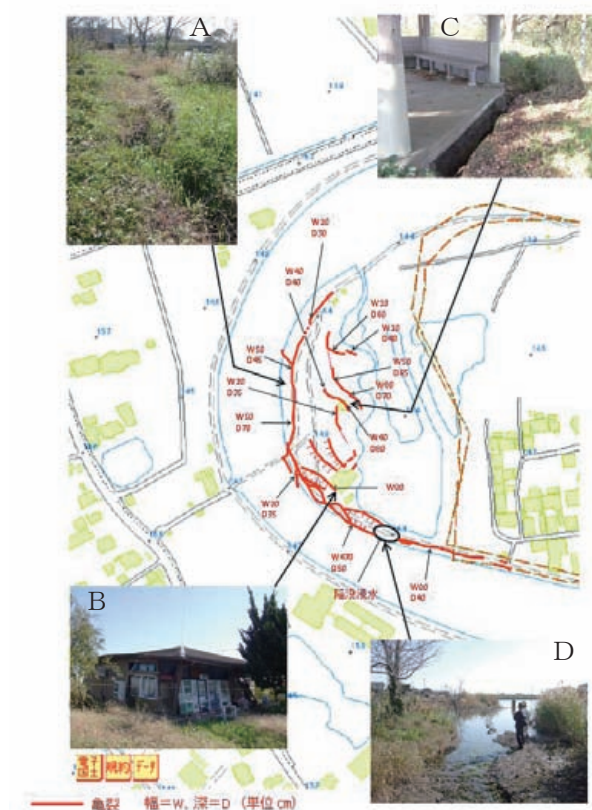
図-21 吉野公園の被害状況(背景は電子国土 Web システム)

ポイントバー全体が旧河道側にはらみ出しており、河川方向に沿って開口幅 40～50cm、深さ 40～70cm 程度の亀裂が多数存在する（図-21 の A）。その亀

裂に直交する方向にも開口亀裂が走っている。側方流動によりレストハウスの基礎が高さ方向で約 70 cm 低くなってしまい、大きく傾いて全壊していた(図-21 の B)。東屋も大きく傾いてしまい、開口幅 40 cm、深さ 80 cm 位の亀裂が周辺に生じていた(図-21 の C)。また、公園の背後には大きな水域があり蓮田の痕跡が残されていたが、旧河道との間に設置されていた水門が破壊され、完全に陥没して直接旧河道とつながっていた(図-21 の D)。

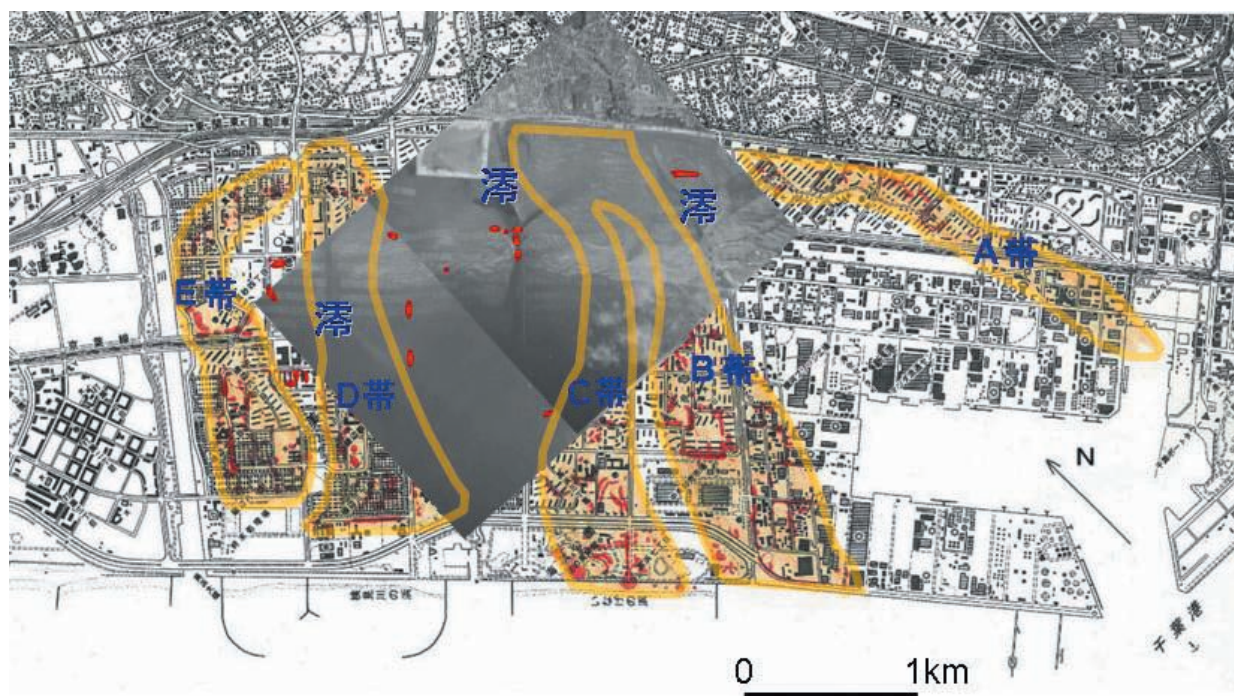
図-24 千葉市美浜区における噴砂の分布と埋め立て前の空中写真(MKT61-3 C6-1~2)との重ね合わせ  
噴砂の分布は千葉県環境研究センター(2011a)による

今回の噴砂の分布と埋め立て前の空中写真(MKT617-C6-1~2)を重ね合わせた(図-24)。黄色の線で囲われた範囲が噴砂の集中帯で、写真上の赤い点は噴砂集中帯以外の噴砂地点である。この図を見ると、滞と噴砂地点には何らかの関係が有ることが示唆される。今後の詳細な検討が必要であるが、検見川浜から稲毛海岸にかけての今回の地震での噴砂の集中帯の出現は、千葉県東方沖と同じ原因によると考えられる。

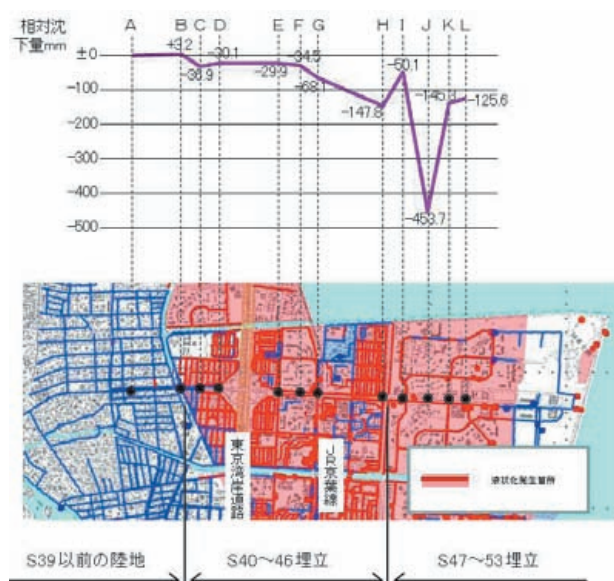
図-25 浦安市における沈下量の測量結果

調査結果を図-25に示す。液状化が認められなかった昭和39年以前の陸地では、沈下は観測されなかった。液状化発生箇所にあっても、数cmの沈下量のところもあれば、数十cmの沈下量のところもあり、沈下の程度にバラツキがみられた。昭和40~46年の埋立地では沈下量が3~7cm程度であるのに対し、昭和47~53年の埋立地では点Iを除いて10cm以上の沈下量であり、海側の最近の埋立地で大きく沈下し、古い埋立地ほど沈下が小さい傾向がみられた。なお、点Iより海側には街区基準点が設置されていないため、それよりも海側の沈下量については、水準測量の手法では求めることができない。

点H付近では千葉県が定期的に水準測量を行っており、2004年から2009年までの5年間で4cm程度の地盤沈下が観測されている。図-22の沈下量は、地震時の液状化によるものだけではなく、地震前の圧密沈下によるものも含んでいると考えられる。

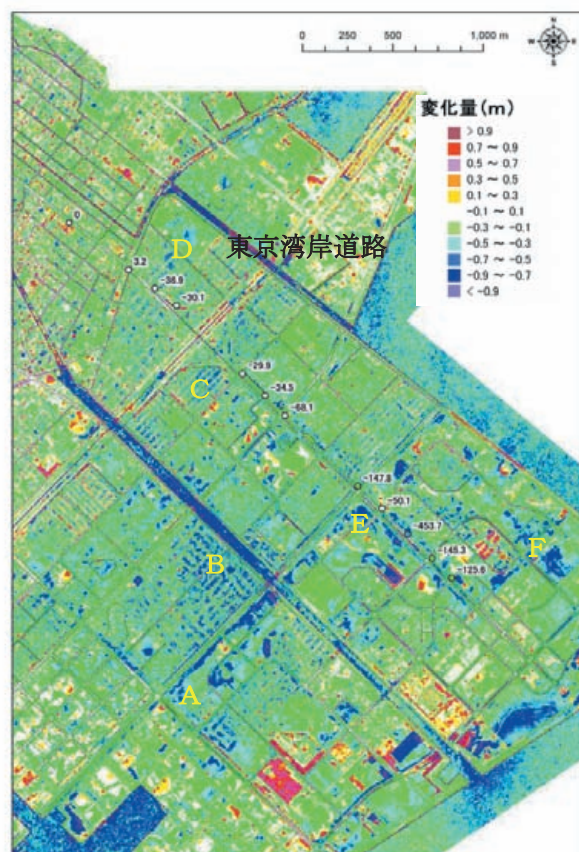
図-26 航空レーザ測量による標高差分図と水準測量による相対沈下量の重ね合わせ

は今回の震災の影響だけでなく経年的な地盤変動も含んでいると考えられるが、全体的に地盤が沈下している傾向にあり、東京湾岸道路より南側の沈降量が多い。東北地方太平洋沖地震に伴う地殻変動(千葉県の東京湾岸で約4cm程度の沈降と考えられる)や5年で約4cmの圧密沈下、並びに航空レーザ測量の垂直方向の精度が約15cm程度であることを考慮すると、航空レーザの差分図では30cm以上の低下が有意なものと考えられる。よって、以下の議論では差分で30cm以上の低下(図-26で青色以上の低下)のみを有意と判断して議論する。

液状化が認められた昭和40年以降の埋立地については、航空レーザ差分図は緑色と青色が混じった感じになっているが、航空レーザで30cm以上の沈下を有意と考えると、青色の濃さで液状化に伴う地盤沈下の程度を判断するのが適切と考えられる。このような視点で見た場合、特に沈降量が多いのは、境川の西側(今川、高洲)、明海、日の出などであり、明海や日の出では海側(南東側)の沈降量も大きい。もう少し俯瞰して青色の濃い箇所をみると、図-26のA-B-C-Dと帯状に続く領域とBから分岐してE-Fと帯状に続く領域で濃い青色が続いており、液状化に伴う地盤沈下の大きな地域が樹枝状の形で帯状に連続することがわかる。そのような箇所は、現地調査を行うと噴砂現象や地盤変状が激しく起こり、地盤変状に伴う建物の抜け上がりや傾きなども酷い状況であることが確認できた。例えば図-26のD地点では、濃い青色をした領域が狭く(家2軒分程度の幅で)帯状に連続するが、そこに該当する道路では変状が激しく、家屋の傾きや塀の亀裂、庭での噴砂痕などの大きな地盤変状の影響が残されており、航空レーザの差分による低下量が多い箇所で、液状化被害の程度が激しくなっており、地盤沈下量と被害状況が良く対応していた。

水準測量で約45cmと最も大きな沈下量を示したJ地点周辺では特に濃い青色が円上に分布しており、その部分がすり鉢状に沈下していることがわかる。現地調査でもその周辺のマンションで約40cmの抜け上がりが数箇所で見測されている。他に5cm以上の沈下を示したG地点とそれより海側の街区基準点でも、その近傍で噴砂等が確認されており、周辺の構造物に数cm程度の抜け上がりが観察された。よって、街区基準点の沈下量は周辺の地盤沈下量を適切に反映しているとみなせる。

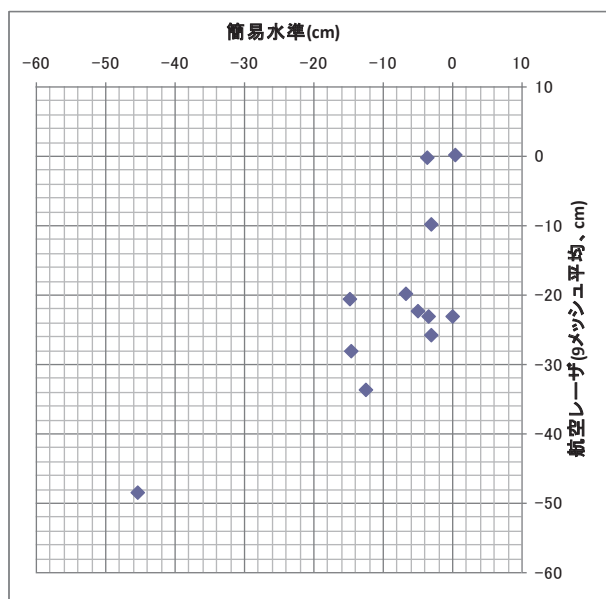
図-27 水準測量による街区基準点の沈下量と航空レーザ差分図による変化量との関連性

街区基準点の沈下量とその近傍9メッシュ(航空レーザのデータは2メッシュなので6m四方となる)の航空レーザの差分データの平均値の関係をグラフ化したものを図-27に示す。この関係を見ると、簡易水準測量による沈下量が多い箇所で航空レーザによる差分による低下量が多いので、両データの対応は概ね良いと判断できる。

ただし、絶対的な対応は必ずしも良いわけではない。水準測量で10cm以下の沈下量であった街区基準点近傍の航空レーザの差分による低下量は約20~30cmである。この航空レーザの差分による低下量は有意なのか否かは判断が難しい。また、水準測量

で 10～15cm の沈下量であった街区基準点近傍の航空レーザの差分による低下量は約 20～35cm、水準測量で約 45cm の沈下量であった街区基準点近傍の航空レーザの差分による低下量は約 50cm である。全体的に、航空レーザの差分による低下量は、簡易水準測量による沈下量よりも大きい傾向がある。

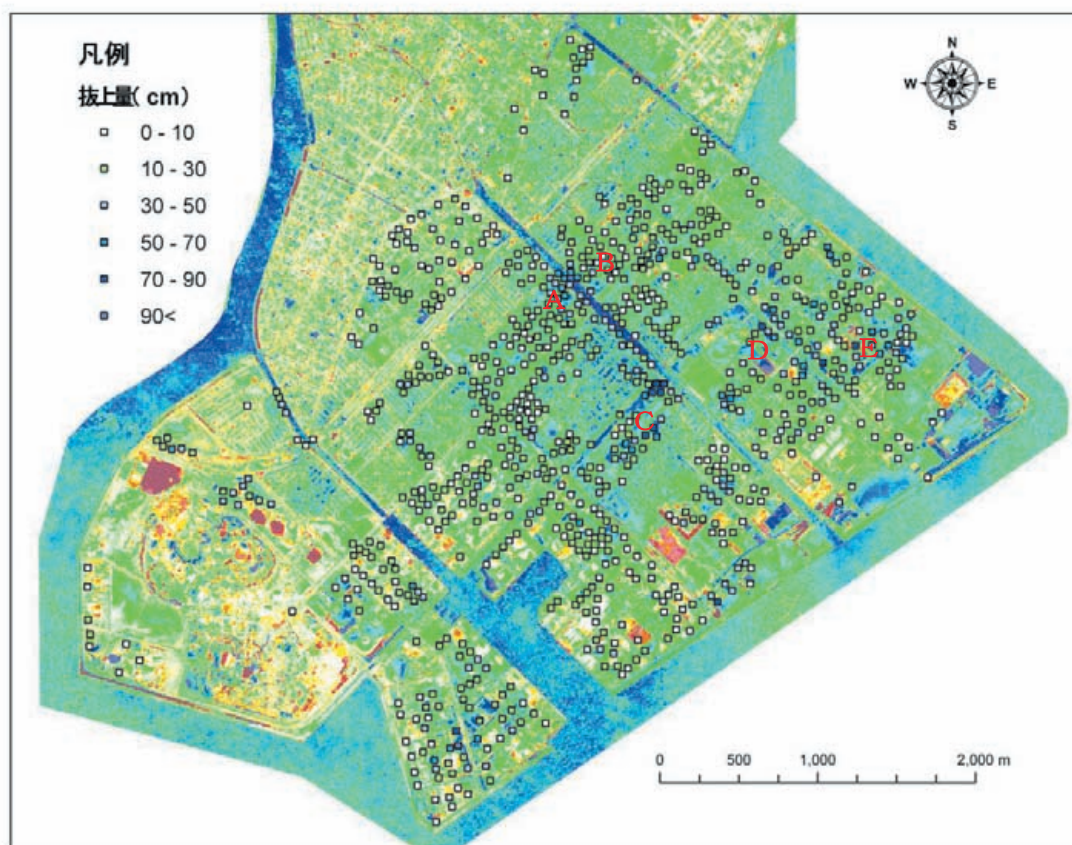
図-28 杭基礎建物の抜け上がり量（千葉県環境研究センター，2011b）と航空レーザ測量による標高差分図との重ね合わせ（航空レーザ差分図の凡例は図-26 と同じ．抜け上がり量の色は航空レーザ差分図の色と同様）

このデータを GIS データ化して、航空レーザによる差分図と重ね合わせたものを図-28 に示す。データを見る限りでは、東京湾岸道路より以南で抜け上がり量が多い。特に抜け上がり量が多いのは、京葉線より北の境川沿い (富岡二丁目: 図-28 の A, 美浜二丁目: 図-28 の B)、高洲 (図-28 の C)、明海 (図-28 の D)、日の出 (図-28 の E) などであるが、日の出、明海の海側 (南東側) は抜け上がり量が小さくなっている。この分布は、定性的には 4. 2 節で示した樹枝状で帯状に分布する航空レーザの差分による低下量が多い地域と概ね一致する。今後は、杭基礎建物の抜け上がり量の GIS データと航空レーザの差分情報等と対応付けて、より定量的な解析を行っていく予定である。
