## 2011 年 3 月 12 日長野県・新潟県県境付近の地震に伴う災害の特徴 Characteristic of Disaster Triggered by the Nagano-Niigata Border Earthquake

地理地殻活動研究センター 中埜貴元・小荒井 衛・乙井康成・小林知勝

### 要 旨

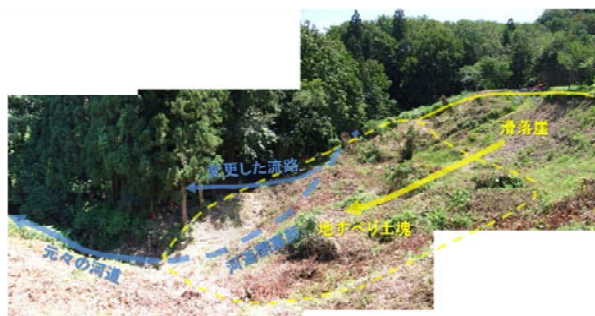
写真-1 河道を閉塞した地すべり土塊の全容（大井平地区）

すべりの的に崩落し、崩壊土が河道を閉塞し、流路が変化している（写真-1, 図-5）。滑落崖上部の民家（主に車庫等）は、崩壊による地盤変状で谷側へ傾斜し、道路や側溝にも開口亀裂等が見られた（写真-2）。

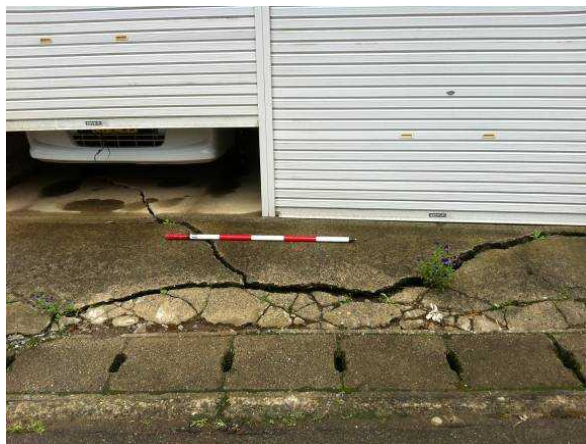
写真-2 車庫土台部の開口亀裂（大井平地区）

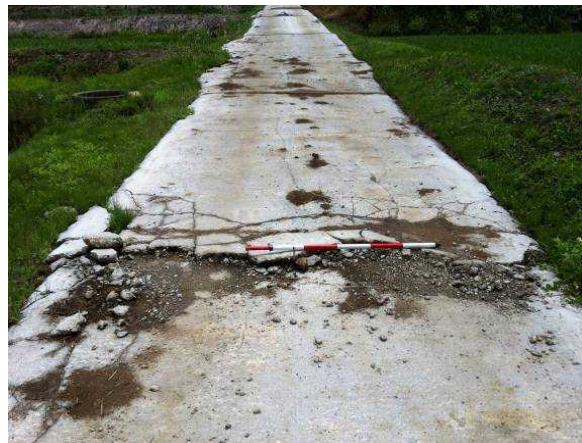
宮野原断層の断層線（撓曲地形）周辺の水田や道路の盛土部の多くで重力性の変状が発生し、道路では圧縮性亀裂が、水田の畦（土手）にははらみ出し

写真-3 農道における重力性変状による路面の圧縮性亀裂（大井平地区）。路面の舗装部分（コンクリート）が写真奥（南側）から手前（北側）に向かって移動している。

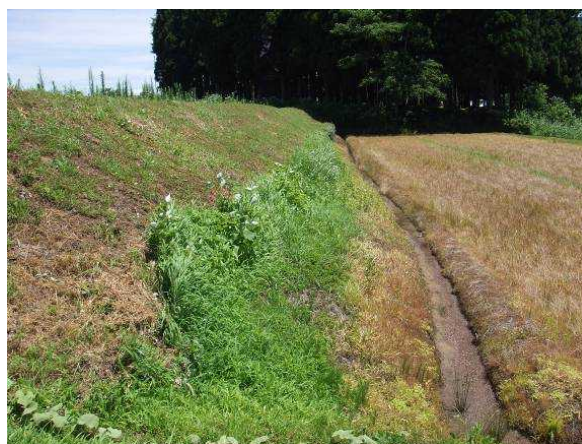
写真-4 水田における重力性変状による畦（土手）のはらみ出し（亀岡地区）。写真左が北方向。

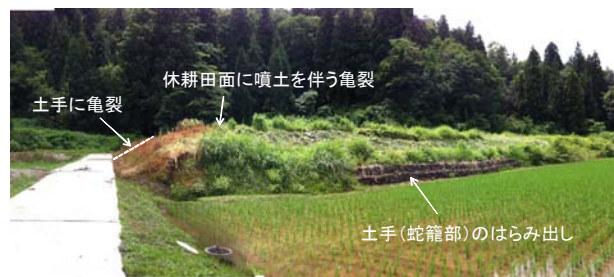
変形が確認された（写真-3, 4）。一部の休耕田では、開口亀裂に沿って噴砂（噴土）が確認された（写真-5, 6）。また、道路上のマンホールの多くが5～10cm程度抜け上がっていた。

写真-5 重力性変状（亀裂、はらみ出し）が見られた盛土状の休耕田（大井平地区）。休耕田面には亀裂に沿って噴土が確認された。写真奥が南方向。

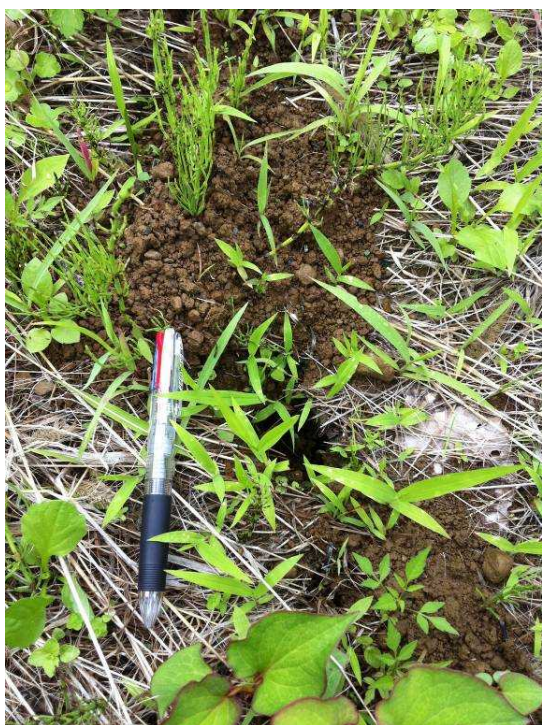
写真-6 休耕田面で見られた亀裂と噴土（大井平地区）

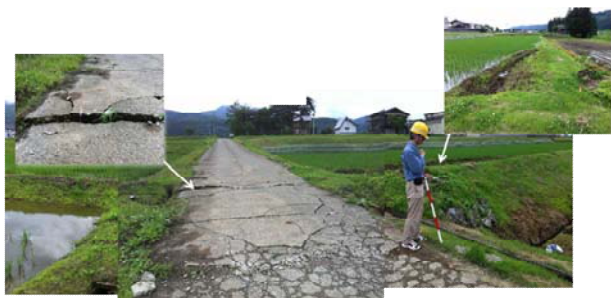
この道路の変状は、写真-7の左上写真の亀裂の段差が約5cmで、人が立っている箇所付近に網目状の亀裂があり、写真奥から手前方向に圧縮性の力が働いたことが伺えた。写真-7の右上写真のように、道路脇の水田には円弧上の亀裂があり、畦（土手）が下方へはらみ出していることから、断層性の運動によるものではなく、重力性の変状と判断できる。

写真-7 松多ほか（2011a, b）が報告した道路変状（亀岡地区）。写真奥が北方向。

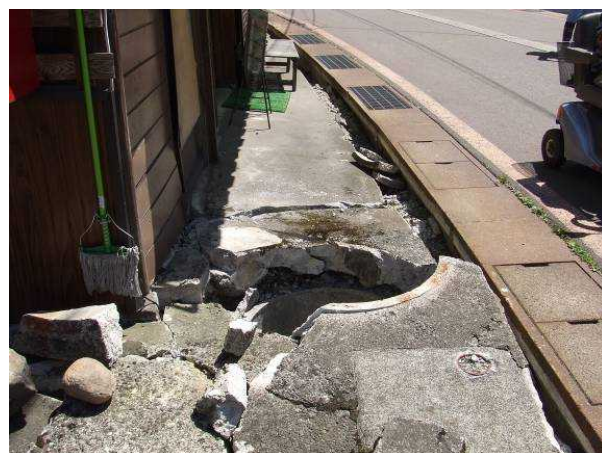
森地区では、国道117号線とJR森宮野原駅とを結ぶ南北方向の道路沿いで、家屋の全壊や半壊、地盤変状（開口亀裂、地盤沈下等）が多発していた（写真-8）。JR森宮野原駅周辺では、埋設管の埋戻し土部分で液状化（噴砂）被害も発生していた（写真-9）。

写真-8 家屋土台部の開口亀裂（森地区）

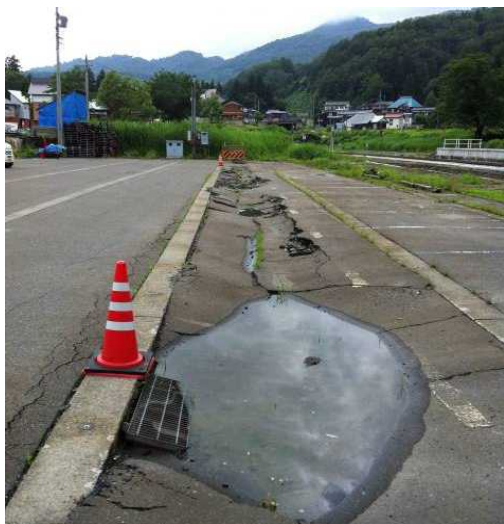
写真-9 JR 森宮野原駅の液状化被害。埋設管等の埋戻し部分が液状化により沈下している。

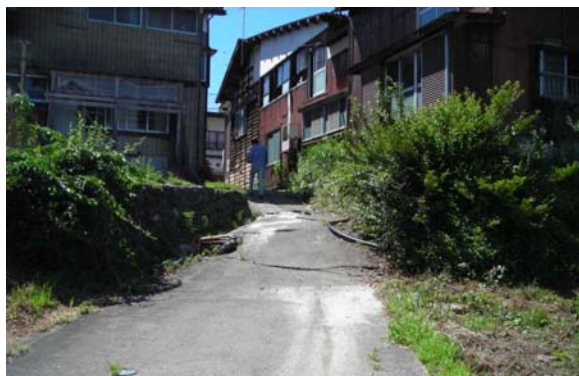
森地区は千曲川の段丘面上に位置するが、被害の多い南北方向の道路を境に東側下がりの緩斜面が形成されている。南北方向の道路沿いの家屋は、この緩斜面に沿った盛土上にあり（写真-10、図-7）、この盛土地盤が東側（下方）へ重力性の変状を起こしたことにより被害が大きくなった可能性が高い。以上については、豊田（2011）も報告・指摘している。

写真-10 森地区の被災家屋が載る盛土。写真の撮影方向は図-7 中に示している。

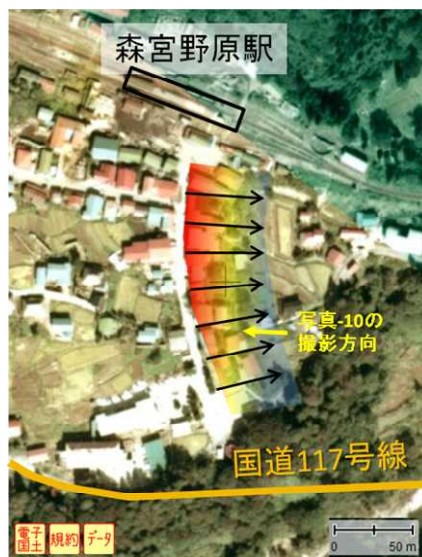
図-7 森地区の盛土状地形。背景は電子国土 Web システムによる 1976 年撮影の空中写真。図中黒矢印が地形の傾動方向を示している。赤色マスク部分がおよその盛土位置。黄色矢印は写真-10 の撮影方向。

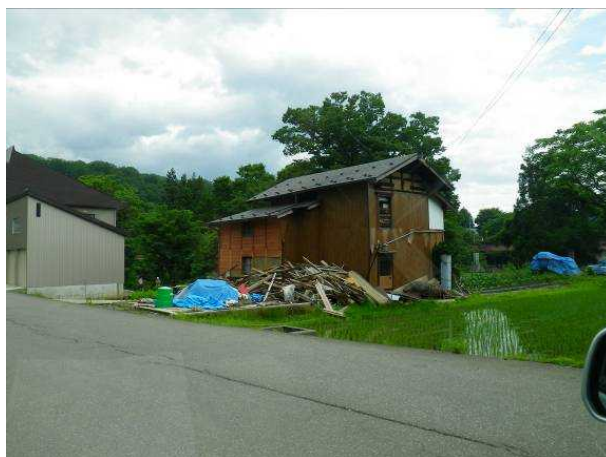
青倉地区は、長野県による調査で最も全壊家屋の多い地区で（14 棟）、建物被害のほか橋梁接続部で段差等も生じていた（写真-11, 12）。松多ほか（2011b）でも報告されているように、全半壊家屋は国道 117 号線に近い段丘の縁で多く見られた。集落背後の山間部（スキー場へ登る道路沿い）では、地すべり性変状や斜面崩壊も多発していた（写真-13, 14）。この地すべり性変状域は、防災科学技術研究所（2004）の地すべり地形分布図の大規模な地すべり土塊上に位置し、そこに建設された道路盛土等が部分的に滑動変動したと思われる。

写真-11 被災家屋（青倉地区）

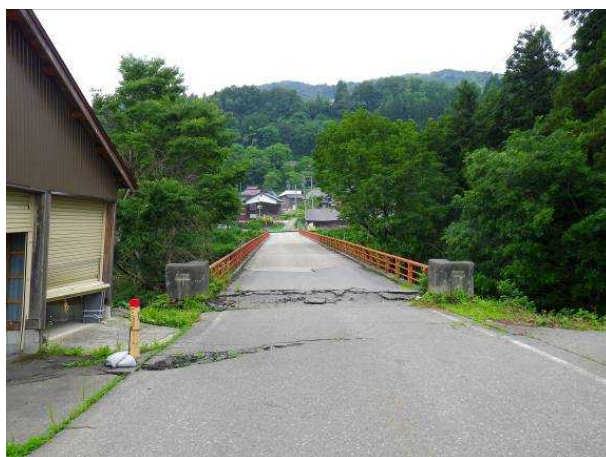
写真-12 橋梁接続部の段差（青倉地区）

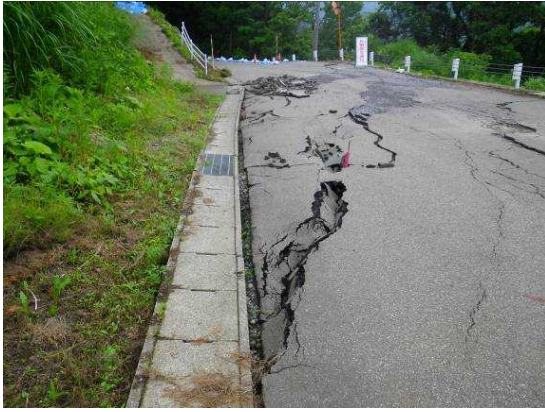
写真-13 青倉地区集落背後の山間部道路に見られた変状。道路盛土部が写真左側から右側方向に変動し、路面に開口亀裂が発生している。

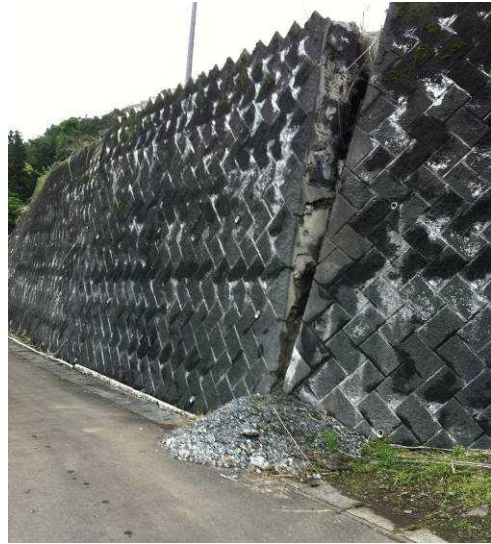
写真-16 擁壁のはらみ出し（横倉地区）

横倉地区では、家屋の倒壊のほか、道路法面や路肩の変状、擁壁のはらみ出しが多数見られた（写真-15, 16）。また、横倉地区から国道 117 号線へつながる県道 408 号線の洞門部分の上方斜面で斜面崩壊が発生し、洞門が押し潰されて通行止めとなっていた。

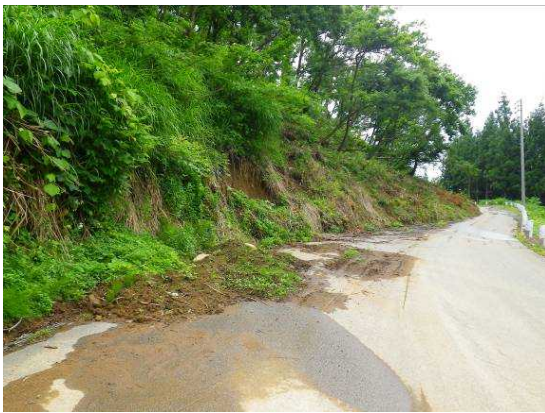
写真-14 青倉地区集落背後の山間部道路に見られた地すべり。道路法面が崩壊して、道路を半分以上塞いでいる。

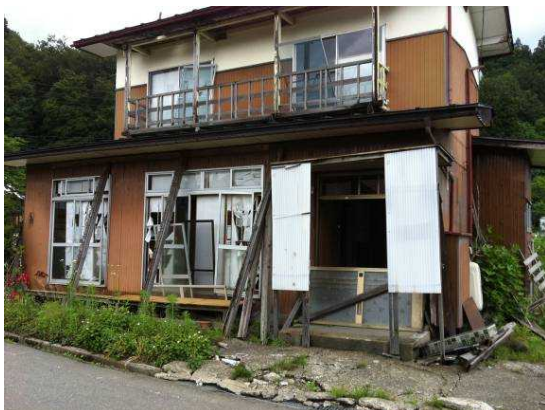
写真-15 被災家屋（横倉地区）

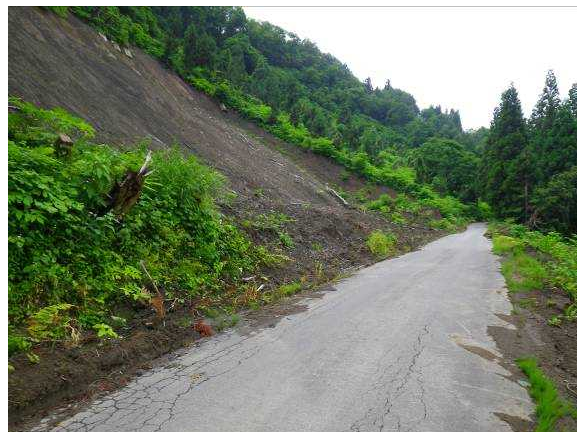
雪坪地区からその西方の塩尻地区または小滝地区へ抜ける林道では、斜面崩壊や路面の変状が多数見られた（写真-17, 18）。路面の変状のほとんどは、盛土部の重力性変動によるものであった。また、雪坪地区北方の水田にも多数の亀裂（主に南北方向で、一部北東－南西方向）が見られ、北東－南西方向の亀裂部分で亀裂の深さを確認するためと思われる小さなトレンチが亀裂に直交する形で掘られていた（写真-19）。このトレンチの断面を見ると、亀裂は深さ 50cm 付近まで続いており、それより深部には断層様の地質境界が見られた。亀裂の南東側では段丘礫を含む砂礫層が地表付近まで堆積しているのに対し、亀裂の北西側では土壌が 70cm ほど堆積し、その下位に軽石を含むローム質の堆積層が見られた（図-9）。この地点は、最大余震による SAR 干渉縞

写真-18 雪坪地区と小滝地区を結ぶ林道に見られた斜面崩壊（写真撮影位置は図-8 参照）。調査時点で道路上の崩壊土砂は片付けられていた。表層崩壊だが、雪崩防止柵ごと崩落していた。

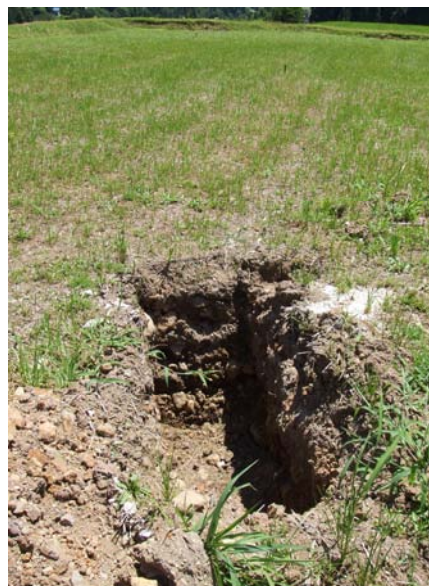
写真-19 雪坪地区の水田に掘られた小さなトレンチ（写真撮影位置は図-8 参照）。長さ約 1.5m, 幅約 0.5m, 深さ約 1m で、長辺が北西－南東方向。

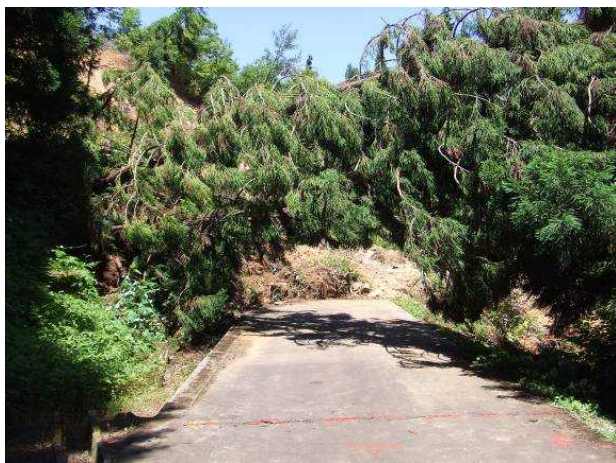
写真-17 雪坪地区と小滝地区を結ぶ林道に見られた地すべり（写真撮影位置は図-8 参照）。写真の左側（西側）から右側（東側）へ崩落しており、道路が完全に寸断されていた。

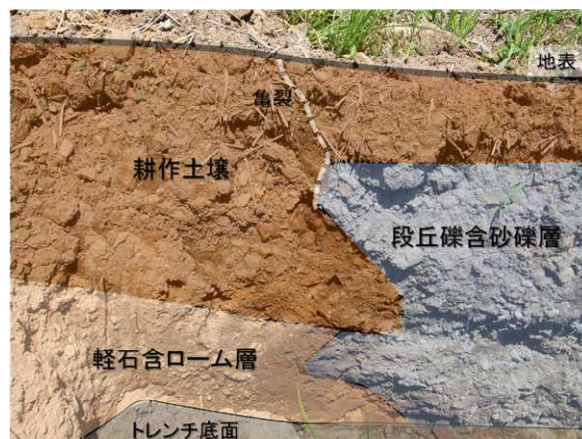
図-9 雪坪地区の水田トレンチの北西壁面解釈図

東縁の不連続部の延長線上に位置するが、小トレンチ壁面で見られた断層様変位（南東上がり）と SAR 干渉縞から推定される断層変位（西側上がり）とは逆センスになっている。

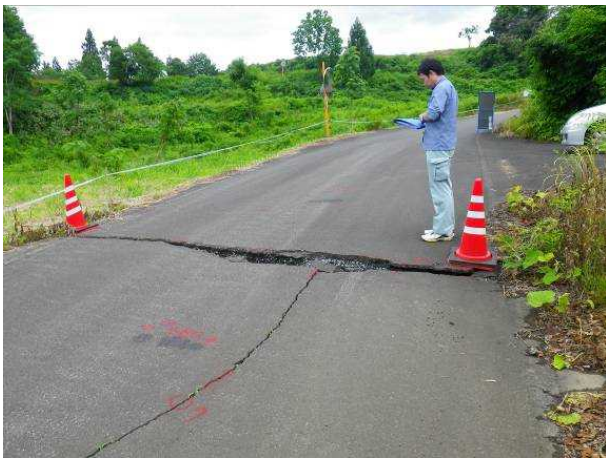
この地域では、道路盛土部の重力性変状が多数確認された (写真-20, 21)。これらの変状は、最大余震 (M5.9) によるドーナツ状の干渉 SAR 変動域の東縁部周辺に分布している。また、志久見川～北野川左岸沿いの県道 507 号線では、盛土状の路肩の崩落や橋梁接合部の段差が見られた (写真-22)。

写真-20 堀切地区西部の農道に見られた亀裂 (写真撮影位置は図-8 参照)。亀裂の手前側 (西側) が盛土になっており、盛土部が沈下したことによる。

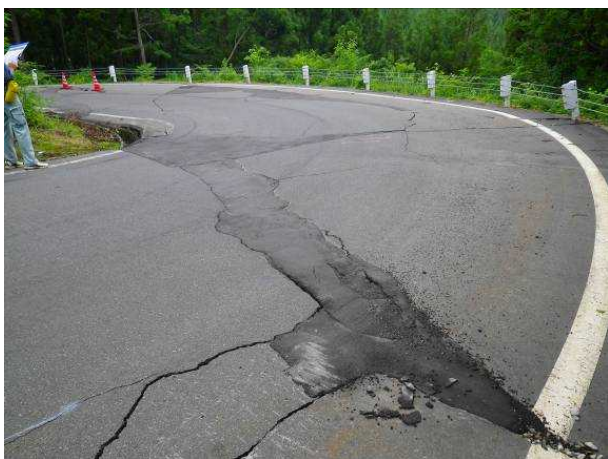
写真-21 天池地区東方の道路 (県道 407 号線) に見られた変状 (写真撮影位置は図-8 参照)。尾根部を回り込むカーブ部分で、尾根が地すべりのために写真右奥側 (西側) に変動したことにより道路に開口亀裂が発生した模様。

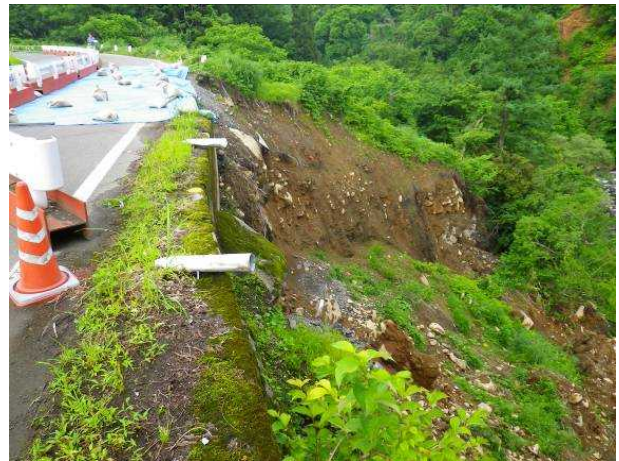
写真-22 当部地区の県道 507 号線沿いで見られた斜面崩壊 (写真撮影位置は図-8 参照)。崩壊により路肩が崩落し、路面に変状が生じていた。

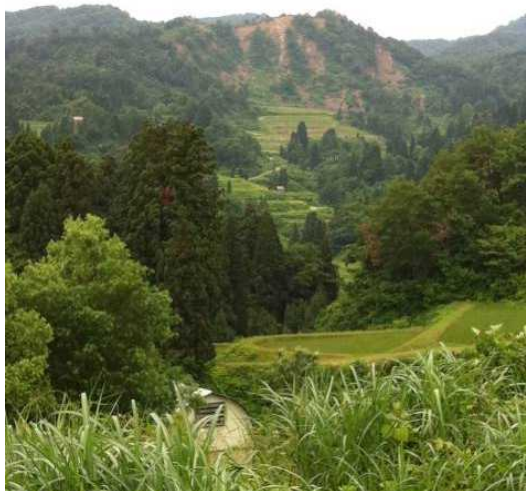
SAR 干渉縞から推定される本震 (M6.7) の震源断層の推定地表到達域直上では、地表地震断層を示す地表変状は確認できなかったが、その東側、すなわち断層の上盤側 (SAR 干渉縞中心付近の非干渉域) では、斜面崩壊や道路面の変状 (盛土部変動、亀裂等) が多数見られた (写真-23, 24)。

写真-23 大巖寺牧場東方の山地斜面の斜面崩壊 (崩壊位置は図-10 参照)。松之山天水越地区から望む。

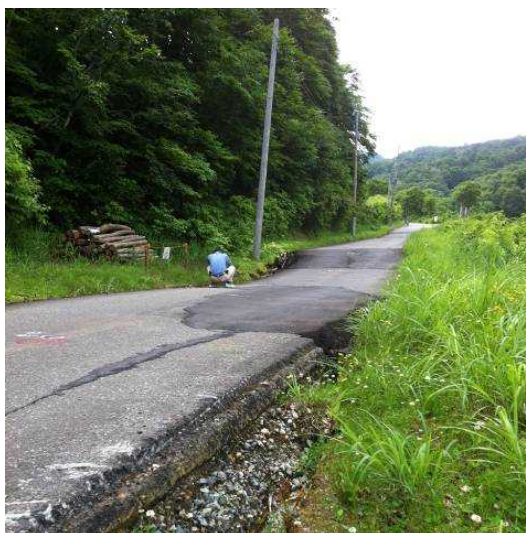
写真-24 大巖寺牧場西側の道路に見られた段差 (写真撮影位置は図-10 参照)。写真奥 (南東方向) に見える補修痕部分で 50cm 程度の段差があり、写真手前側が沈下している (沈下部分が盛土)。

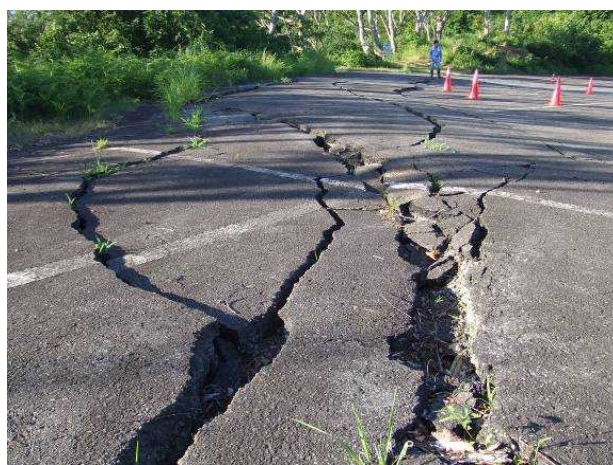
大巖寺高原キャンプ場の駐車場及びその東側の道路では、規模の大きい開口亀裂が見られた (写真-25, 図-11)。駐車場で見られた開口亀裂は、開口幅最大約 20cm で、北上がり左横ずれ成分を持っていた。

この成分は地形から想定される変動方向とは逆方向 (谷側が隆起、または山側が沈降) で、防災科学技術研究所 (2004) の地すべり地形分布図「松之山温泉」で認定されている地すべり方向ともセンスが異なることから、何らかの構造的な運動に起因している可能性もある。

写真-25 大巖寺高原キャンプ場の駐車場で見られた開口亀裂 (写真撮影位置は図-10 参照)。駐車場の北側 (写真左側) が谷斜面になっているが、亀裂の北側が隆起 (または南側が沈降) している。

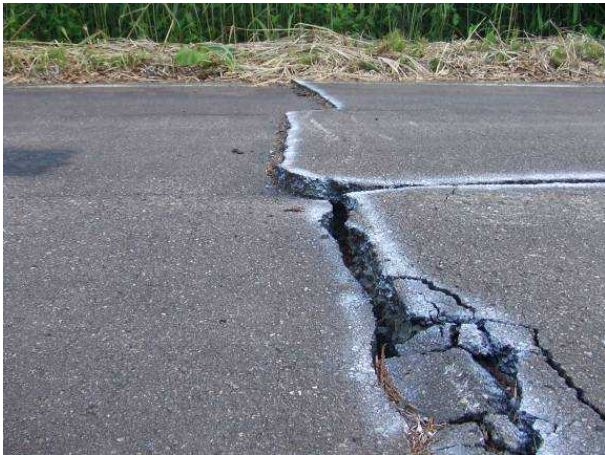
また、大巖寺高原から北方に伸びる広域農道では、道路盛土等の重力性変動では説明しにくい圧縮性の亀裂が複数確認された (写真-26)。ただし、その圧縮軸方向はまちまちであるうえ、地すべり地形分布図ではこの地域に小さな地すべり地が多数認定されていることから、それら地すべりの滑動による圧縮変形の可能性が高い。

写真-26 大厳寺高原から北方に伸びる広域農道で見られた圧縮性の亀裂（写真撮影位置は図-10 参照）。写真右（北西）から左（南東）に向かってアスファルトが乗り上げている。右横ずれ成分を持つ。

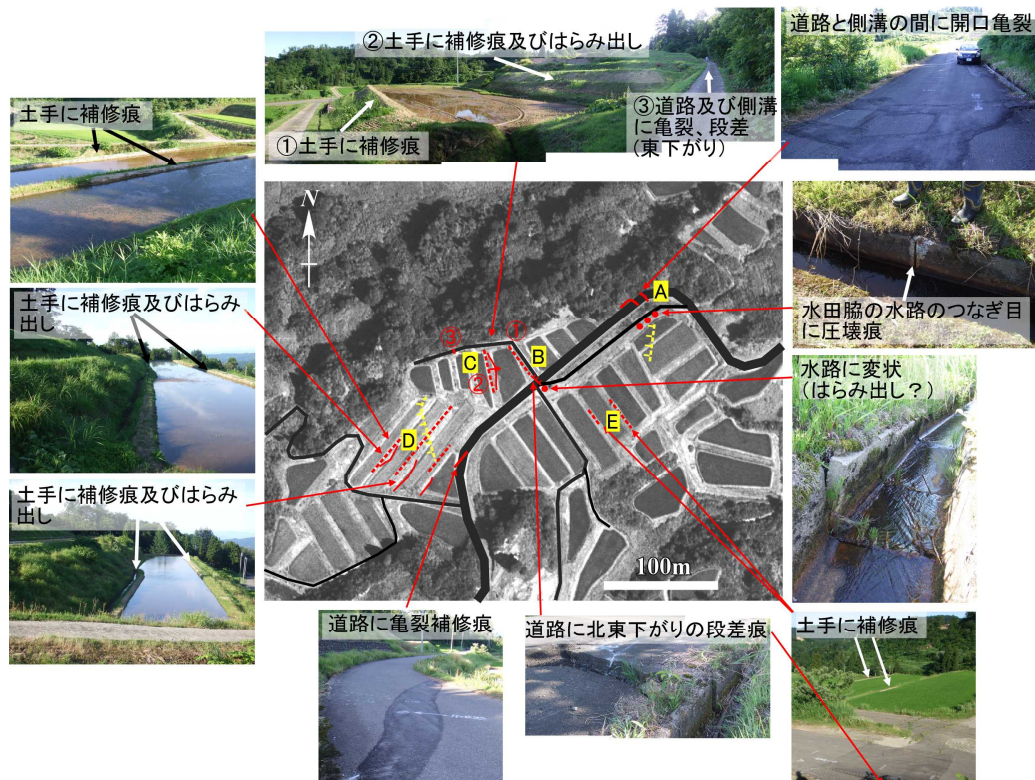
- 1) A 地点：この付近では、アスファルト道路と側溝に亀裂が見られ、道路と側溝の間は開口していた。また、水田脇の水路のつなぎ目には圧壊の痕跡が確認できた。黒澤ほか（2011）はこの地点で田植え前の水田を横断する線状の地表変状を報告しているが、我々の調査時には田植え済みで確認できなかった。
- 2) B 地点：アスファルト道路を横断するように北東下がり段差が確認された。その南東方向延長部の水路には、はらみ出しによる変状が見られた。また、北西方向延長部の水田の畦（土手）には、大規模な補修痕が見られ、未耕作の水田の東側半分が水没していた。
- 3) C 地点：コンクリート製道路を横断するように、東下がり段差が見られ、その延長部の側溝にも亀裂が発生していた。水田の土手には補修痕とはらみ出しが見られた。
- 4) D 地点：黒澤ほか（2011）は、この地点の田植え前の水田で、水田を横断する線状の地表変状を報告しているが、我々の調査時には田植え済みで水田面に地表変状は確認できなかった。ただ、水田の畦（土手）に西下がり亀裂や補修痕が見られ、その下部ははらみ出ししていた。
- 5) E 地点：B 地点の道路の亀裂の北東延長線上の水田の畦（土手）に補修痕が見られた。

図-12 松之山天水越集落と大厳寺高原を結ぶ農道及びその周辺の水田の地盤変状分布。背景は2005年国土地理院撮影の空中写真。赤実線：亀裂等の変状、赤破線：補修痕、黄破線：黒澤ほか（2011）から推定される地表変位。

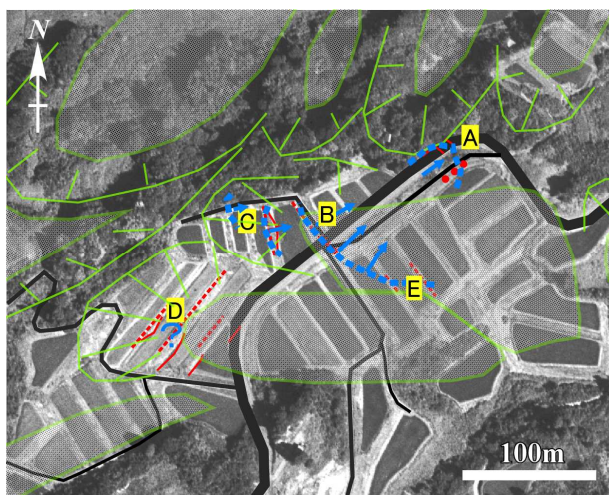
図-12 の変状分布図に防災科学技術研究所 (2004) の地すべり地形分布を重ねたものを図-13 に、同地域の 1976 年撮影の空中写真を図-14 に示す。これらを見ると、同地域は地すべりの発達地帯で、かつ、現在の水田は盛土造成によるものであることがわかる。B, C, D 地点の変状箇所は地すべりの滑落崖や崩積土の上端部付近に相当し、変位の方向からみてもこれらの再滑動、または盛土部の重力性変動による変状の可能性が高い。ただし、D 地点の変位は西下がりであり、崩積土の滑動方向とは異なることから、テクトニックな変位の可能性もある。A 地点は多少位置がずれているが、B 地点付近を頂部とする崩積土が滑動したことによる圧縮により生じた変状が現れている可能性がある。E 地点は 2 つの崩積土の境界付近に相当し、やはり崩積土の滑動により生じた変状と考えられる。

図-13 図-12 の地盤変状分布に地すべり分布 (黄緑線) を重ねた図。青線が推定される変状のトレースと変位の向き。

を図-13 中に青線で示した。ここでは B~E 地点と C 地点の変状を分けているが、E から C 地点につながる一連の変状の可能性もある。また、A 地点の変状について、松多ほか (2011b) は局所的な土塊のローテンションによる変状の可能性を指摘している。いずれにしても、この地域の地盤変状の多くは、重力性の変状で説明できるが、一部の変状についてはテクトニックな変動の可能性もあり、さらなる検討が必要である。
