## 平成18年7月豪雨（長野県岡谷市周辺）の土石流災害の分布と特徴

国土地理院地理調査部防災地理課

関口辰夫・北原敏夫

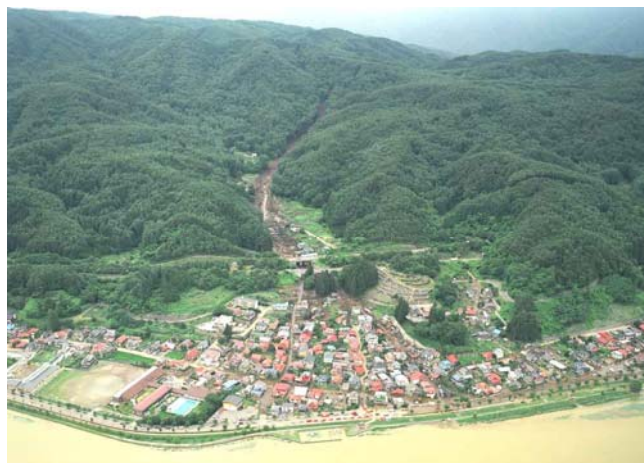
図－1 岡谷市湊地区小田井沢川の土石流の状況（7月20日，日本空間情報技術撮影による）

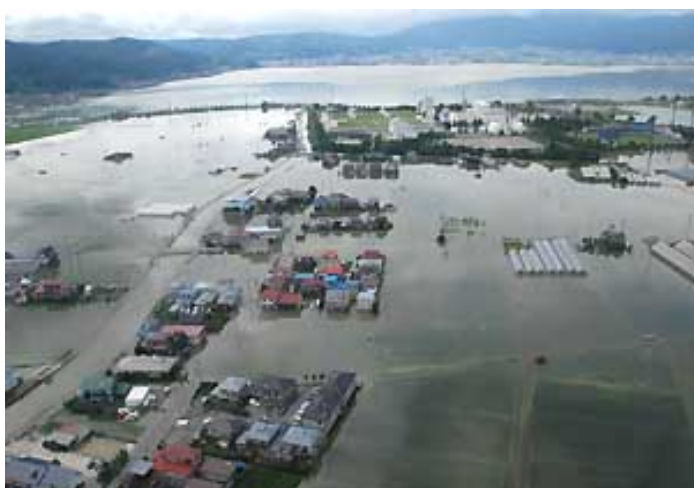
図－2 水没した諏訪市豊田地区  
（7月19日，信濃毎日新聞社撮影による）

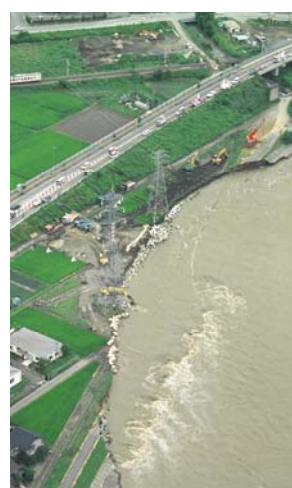
図－3 天竜川堤防決壊（箕輪町松島地区）  
（7月20日，日本空間情報技術撮影による）

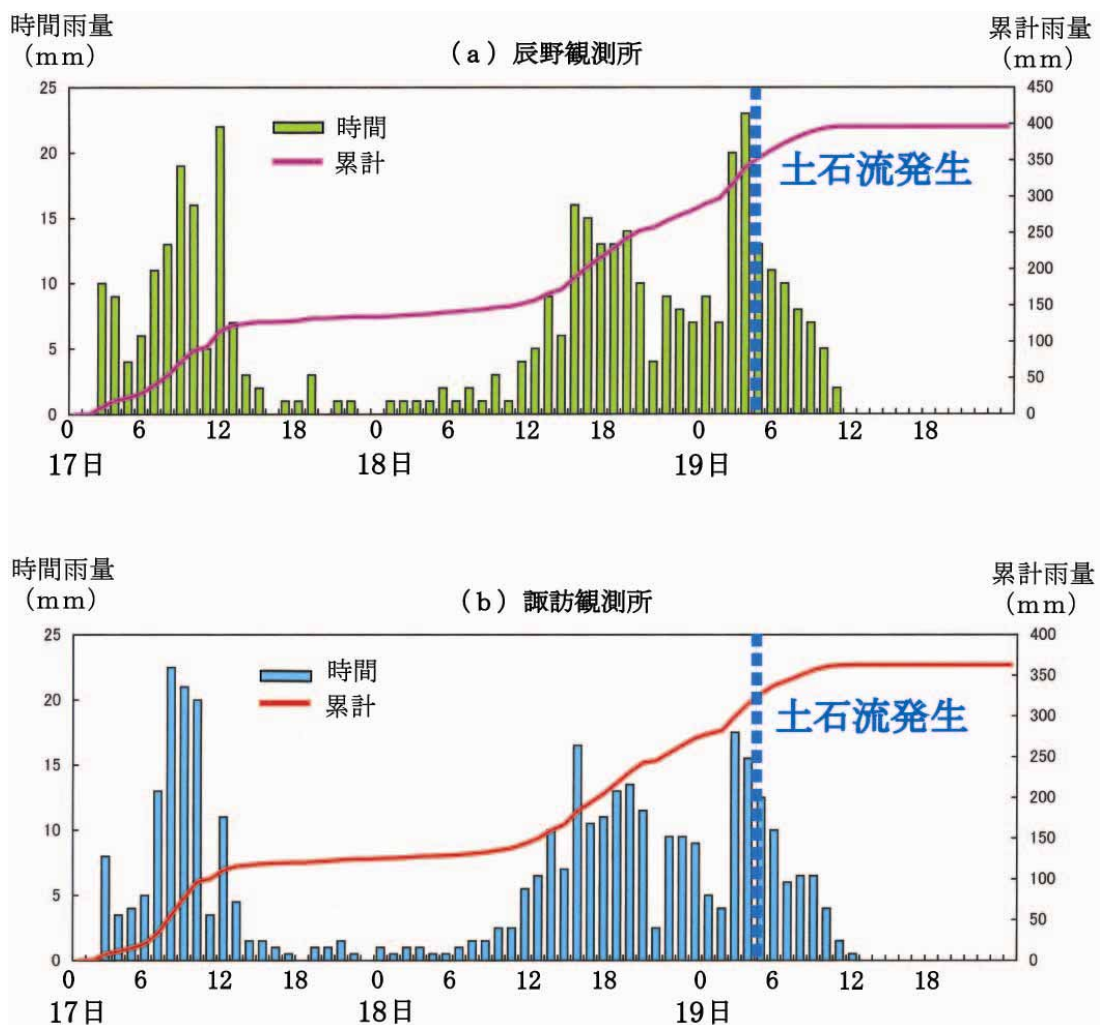
図－4 辰野、諏訪観測所の降雨の推移と土石流の発生（気象庁アメダスデータより作成）

図－4 に長野県辰野観測所と諏訪観測所のアメダスデータによる降雨の推移、土石流発生推定時刻を示す。降雨は、7月17日の未明より降り出し、8時～12時頃に  $20\text{mm/h}$  に達した。17日の午後から18日の午前中にかけては小康状態だったが、18日午後から再び活発化して  $15\text{mm/h}$  程度の強い雨がその夜8時頃までしばらく続いた。その後、やや弱くなったが19日の早朝3時頃より  $20\text{mm/h}$  程度の豪雨となった。その直後のやや小降りとなった19日4時半～5時にかけて岡谷市湊地区、川岸東地区等各地で土石流が発生した。累積雨量は2日間にかけて約  $350\text{mm}$  に達した。

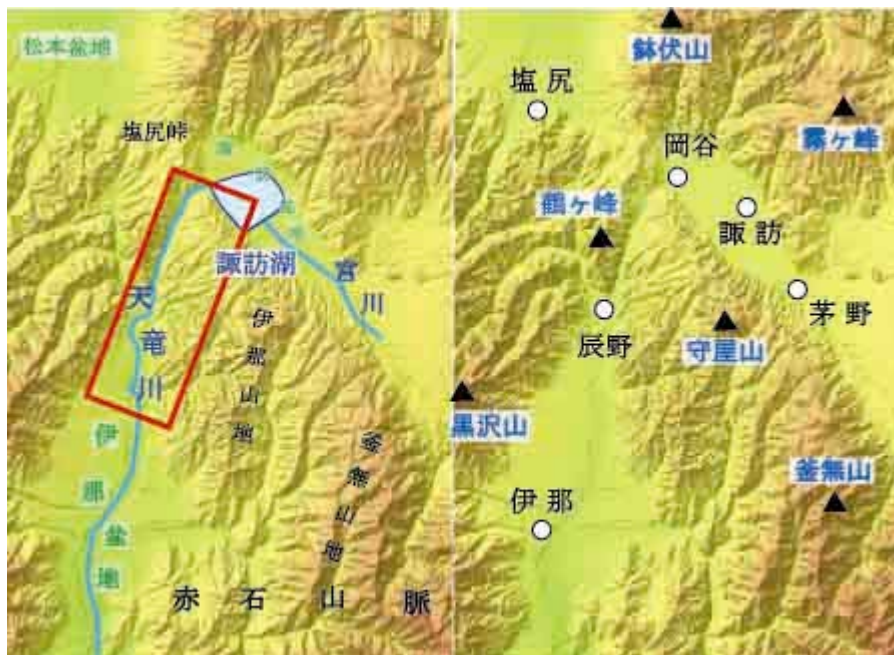
図－6 岡谷市土石流発生区域周辺の地形分類（立体視可能）

図－6に岡谷市を中心にした地形の概観を示す。土石流・斜面崩壊が多発した区域は赤石山脈北端の伊那山地（牧本ほか，1996）のさらに最北端部に位置する。伊那山地は標高が1000－1400mの南北方向の山地で、諏訪湖から発する天竜川で画されている。北東側の諏訪湖や諏訪盆地に向かってフォッサマグナ西縁の糸魚川－静岡構造線の断層によって急崖を成す。断層崖は諏訪盆地や盆地に流入する宮川、伊那山地の南に続く釜無山地の北東端に沿って直線状に延びている。伊那山地の稜線は糸魚川－静岡構造線断層崖直上で最も高く西に向かって次第に低下して天竜川に達する。稜線部や西側斜面は緩傾斜の小起伏面が連続する。

天竜川は諏訪湖出口の釜口水門を出るとほぼ南北方向の流れとなって伊那盆地に達する。天竜川の西側は諏訪盆地北部の鉢伏山(1928m)から塩尻峠(1000m)を経て鶴ヶ峰(1291m)へ続く南北方向の山地となる。山頂部は塩尻峠付近では緩斜面がみられ、地質も塩嶺類層から成っており過去に南東側の伊那山地に連続していたと考えられる。この山陵から東側の天竜川沿いの斜面は急傾斜となっている。

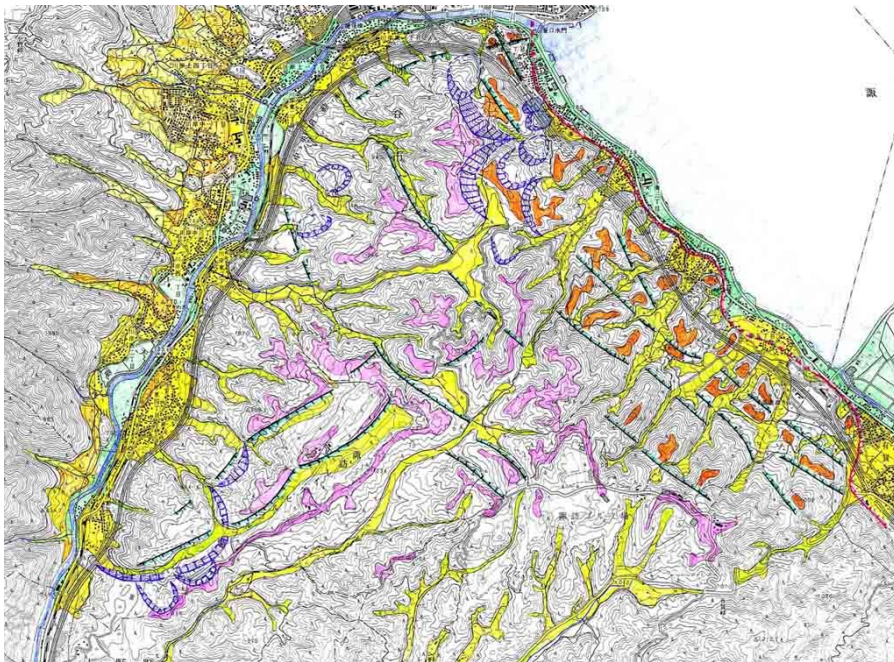
図－7 岡谷市周辺の土石流・斜面崩壊発生区域における地形分類

図－7に岡谷市を中心にした地形を、表－1に凡例を示す。諏訪湖南西側の伊那山地は、北西－南東方向の糸魚川－静岡構造線の断層崖の急斜面で同方向に数本のリニアメントと断層や地すべりにより生じた階段状の平坦面がみられる。断層崖の斜面にはこれを開析する北東方向の急傾斜の谷が多数発達し、湖岸に扇状地を形成している。伊那山地の山頂部は緩傾斜で小起伏面を呈し、西側に緩やかに傾斜している。また、これらの斜面では北東－南西方向と北西－南東の2つの方向のリニアメントが顕著となり、これらの谷では天竜川に合流する部分で扇状地が発達している。天竜川の右岸側においても急傾斜の谷が発達し、天竜川への合流部分で扇状地を形成している。

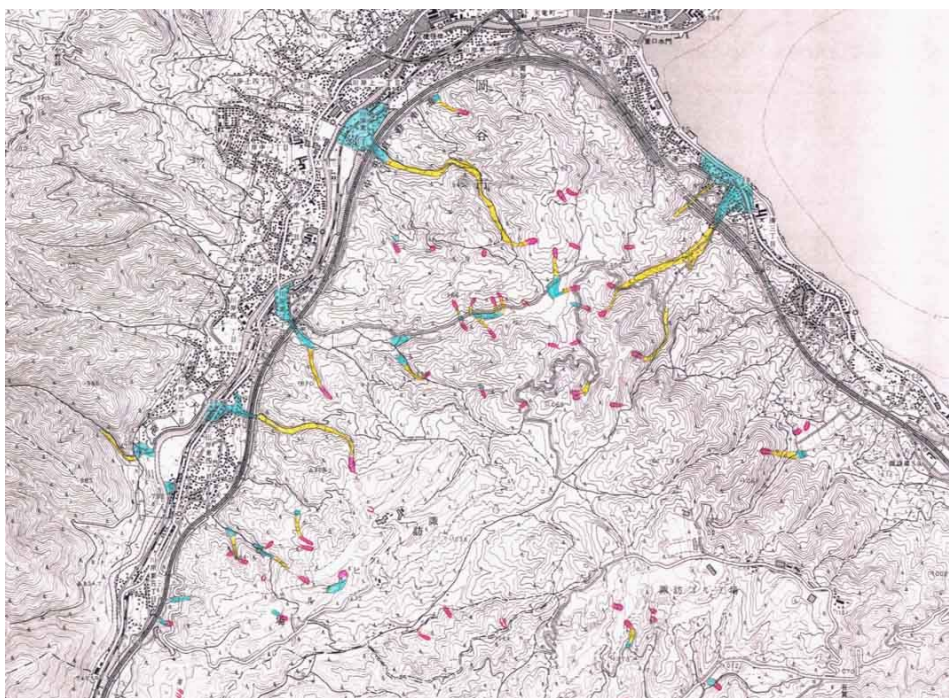
図－9 岡谷市周辺の土石流・斜面崩壊の分布

図－8に土石流と斜面崩壊の分布を、表－2に凡例及び発生数を、図－9に大規模な土石流が発生した岡谷市周辺の土石流と斜面崩壊の分布を示す。今回の土砂災害は、①崖崩れなどの小崩壊、②崩壊土砂が斜面下方まで達する中規模な崩壊、③崩壊した土砂が斜面や谷底の流水を巻き込んで土石流に発展したものに分けられた。これらの特徴は、

- 1) 土石流や斜面崩壊は稜線部分で多く発生し、小崩壊は耕地や溪岸部分で多くみられた。
- 2) 土石流や斜面崩壊分布は、諏訪湖西岸から辰野町にかけての天竜川左岸の山地の区域に集中していた。
- 3) 諏訪湖湖岸では北東向きの断層崖の斜面で土石流が発生し、それ以外では天竜川左岸で伊那山地の西側斜面に集中していた。
- 4) 斜面崩壊は伊那山地の小起伏面の遷急線付近で多くみられた。
- 5) 土石流は、遷急線付近で崩壊し、谷底に沿った崩壊土砂の流下、諏訪湖湖岸・天竜川谷底平野沿いに発達する扇状地付近で横に広がって被害を大きくした。
