平成 26 年 8 月 21 日

## 「8 月 19 日からの大雨等」による広島市の土砂災害地域の 地形・地質的特徴（第 1 報）

国土地理院 地理地殻活動研究センター  
地理情報解析研究室

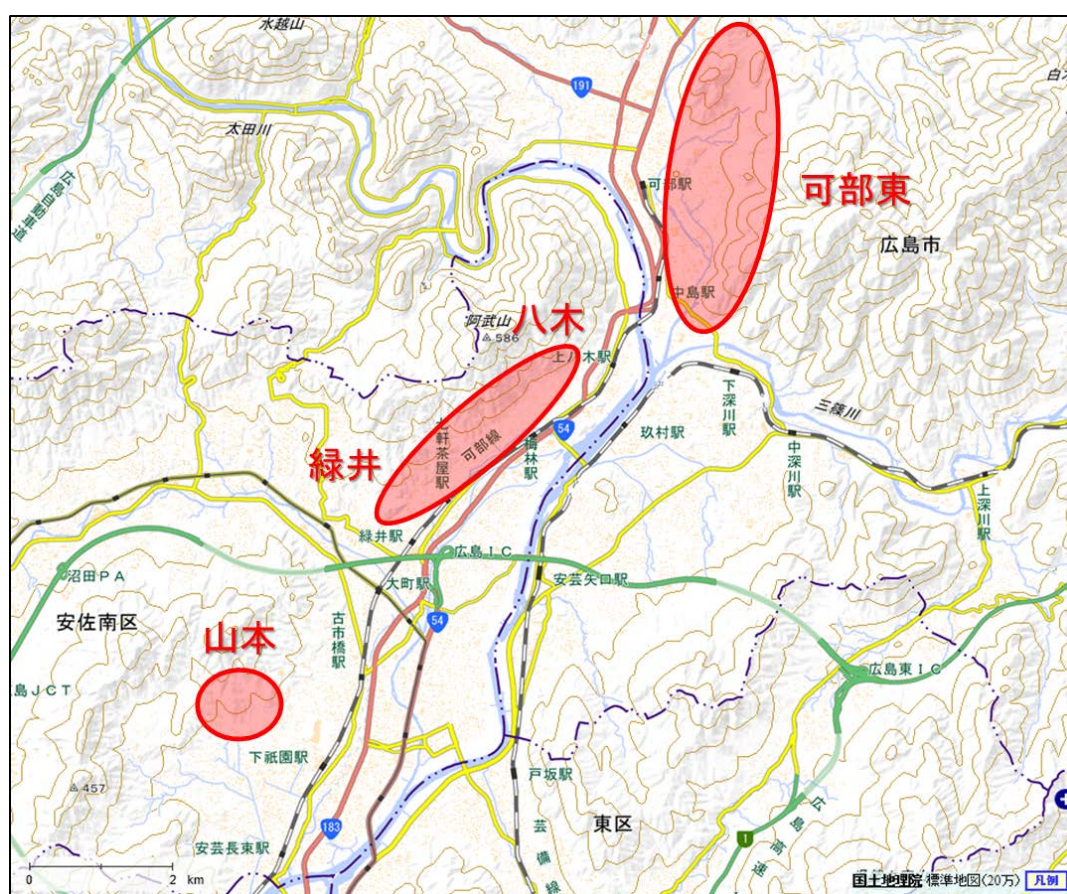
図 1 広島市土砂災害被災地域

現時点で、報道等で確認されている主な被災地は、広島市安佐北区可部東地区、安佐南区八木地区、緑井地区、山本地区である（図 1）。

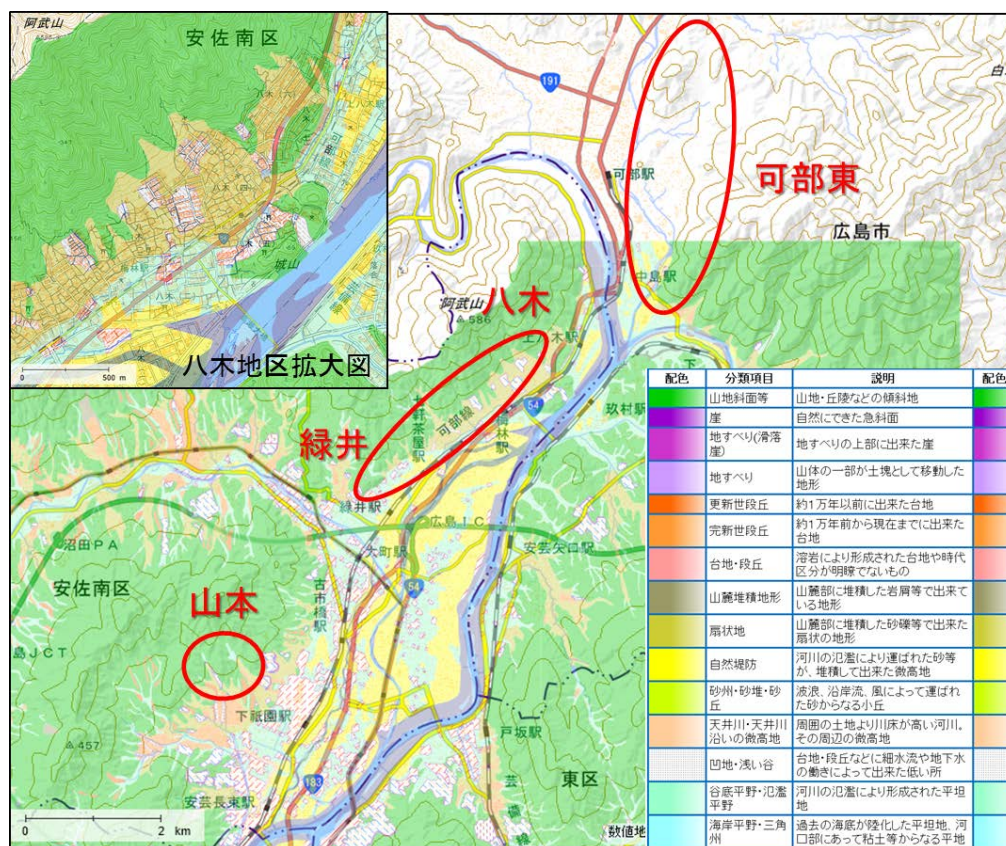
図 2 広島市土砂災害被災地域の土地条件図（地理院地図）

- 土砂災害が発生し、住宅が被災した現場の多くは、丘陵斜面を流下する多数の沢の出口付近に形成された扇状地である（図 2、3）。このような扇状地をはじめとする山麓堆積地は、繰り返し土石流や斜面崩壊が発生して形成された地形であり、それらが発生しやすい地域であると言われている（表 1）。
- 1/50,000 地質図及びシームレス地質図（図 4）によると、崩壊発地域は、安佐南区八木地区背後の阿武山山頂付近が部分的にチャートブロックを含む中-後期ジュラ紀の付加コンプレックスの基質（泥岩及び細粒砂岩、礫を含む）であることを除き、いずれも後期白亜紀の花崗岩（細粒黒雲母花崗岩、中粒角閃石黒雲母花崗岩）である。崩壊源頭部の正確な場所は不明であるが、花崗岩地域はマサ土化しており、非常に崩れやすい地質と言われている。
- 同地域のほとんどは、土砂災害危険箇所（土石流危険渓流及び被害想定地域）に指定されている（図 5）。
