## 無人航空機（UAV）で撮影した口永良部島の空中写真判読について

国土地理院では、7月14日（火）に無人航空機（UAV）で撮影した口永良部島の空中写真（南部のおよそ半分）及び平成24年12月に撮影した空中写真を使用して写真判読を実施しました。

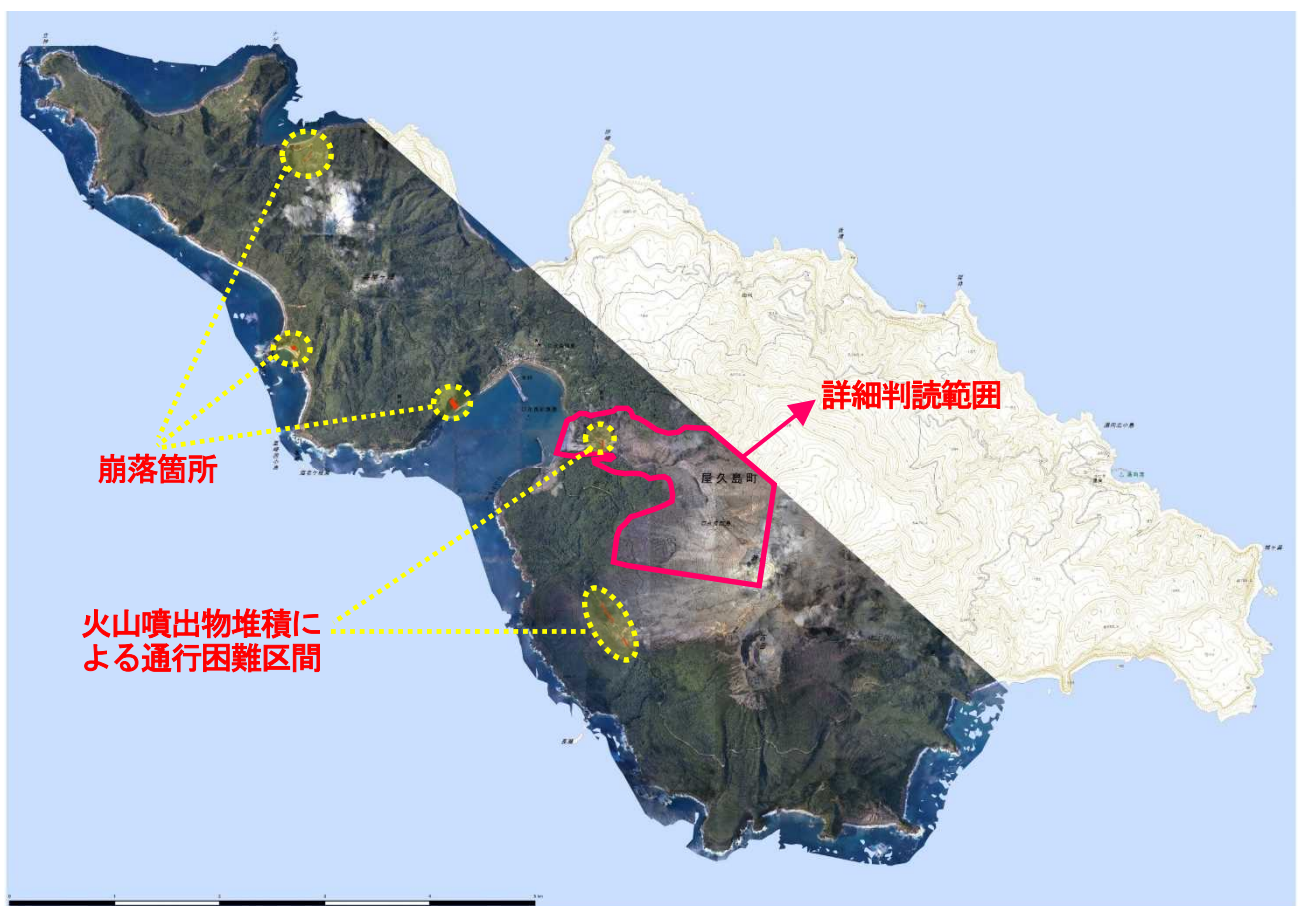
図-1 写真判読概要

判読した結果、判読範囲全体で規模の大きなものは泥流が発生した1箇所、その他は規模の小さな崩落が数箇所見受けられました。また、火山噴出物により道路が塞がれている箇所がありました。（図-1 参照）

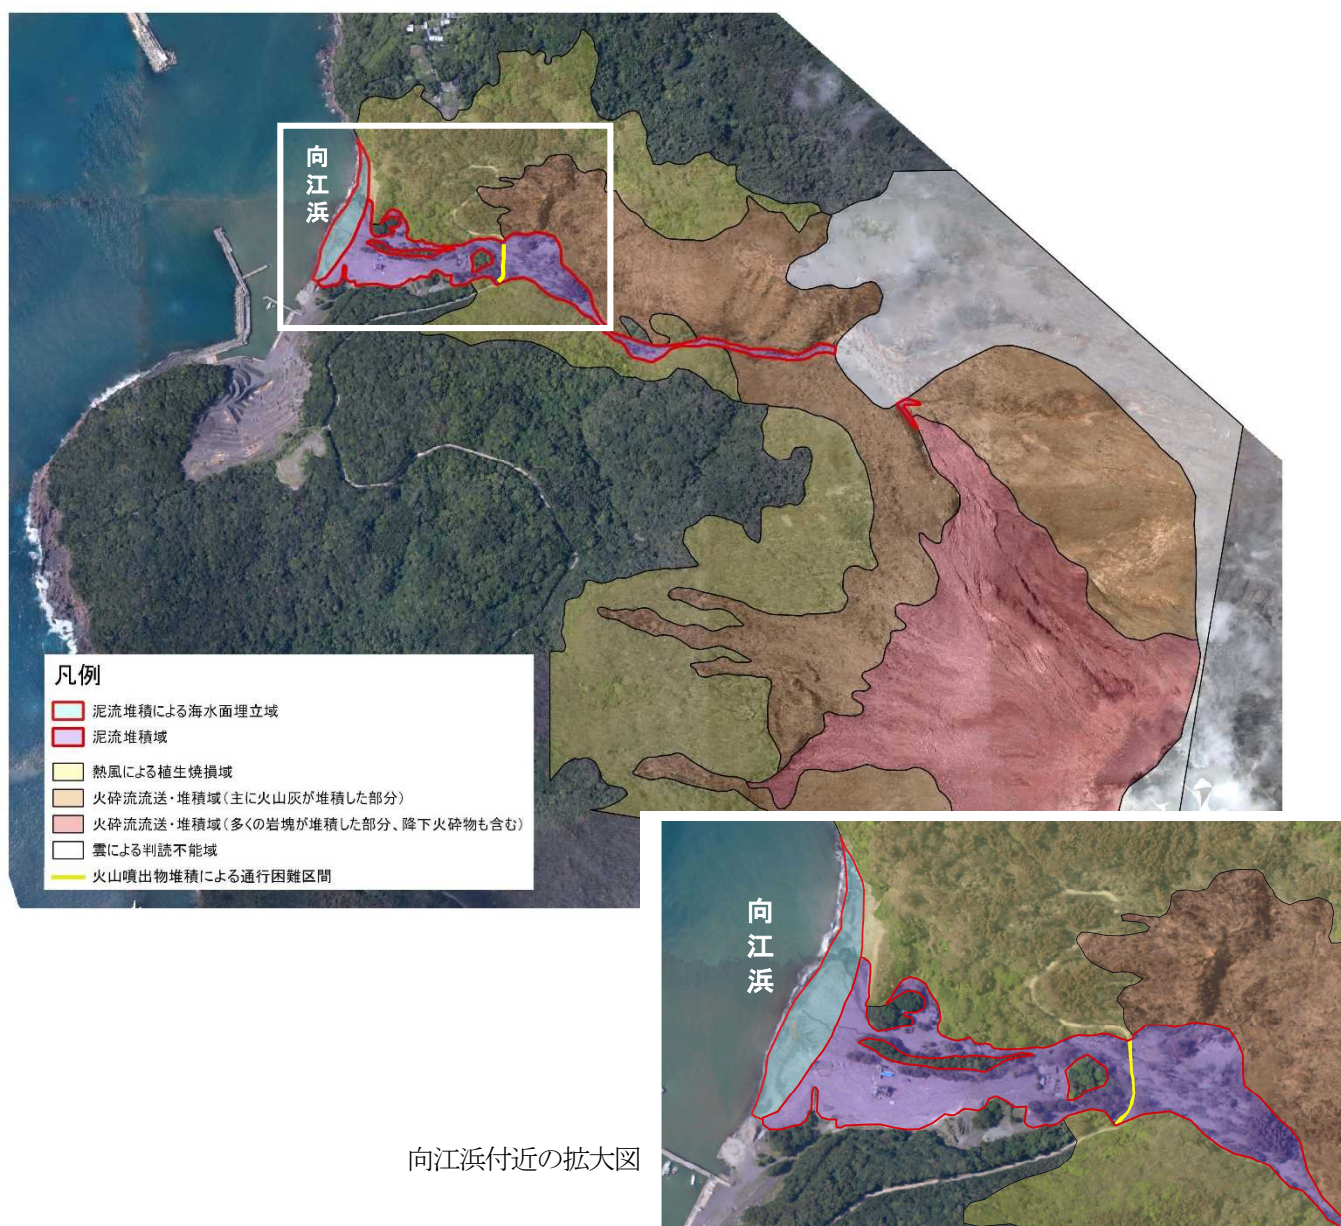
図-2 泥流発生箇所の詳細写真判読結果

規模の大きな泥流が発生した箇所については、詳細な写真判読を実施しています。(図-2 参照)

向江浜に向かう谷沿いでは、噴火による堆積物が噴火後の降雨により泥流となり谷沿いに堆積し、通行不能となっている道路があります。また、泥流の流入により海水面が埋め立てられ、向江浜が広がっていることがわかります。

山麓においては、噴火による火砕流や熱風により、樹木がなぎ倒されたり焼損された様子がわかります。
