## 航空写真・UAV 動画の判読による平成 28 年熊本地震に伴い出現した 南阿蘇村河陽・黒川地区の断層について

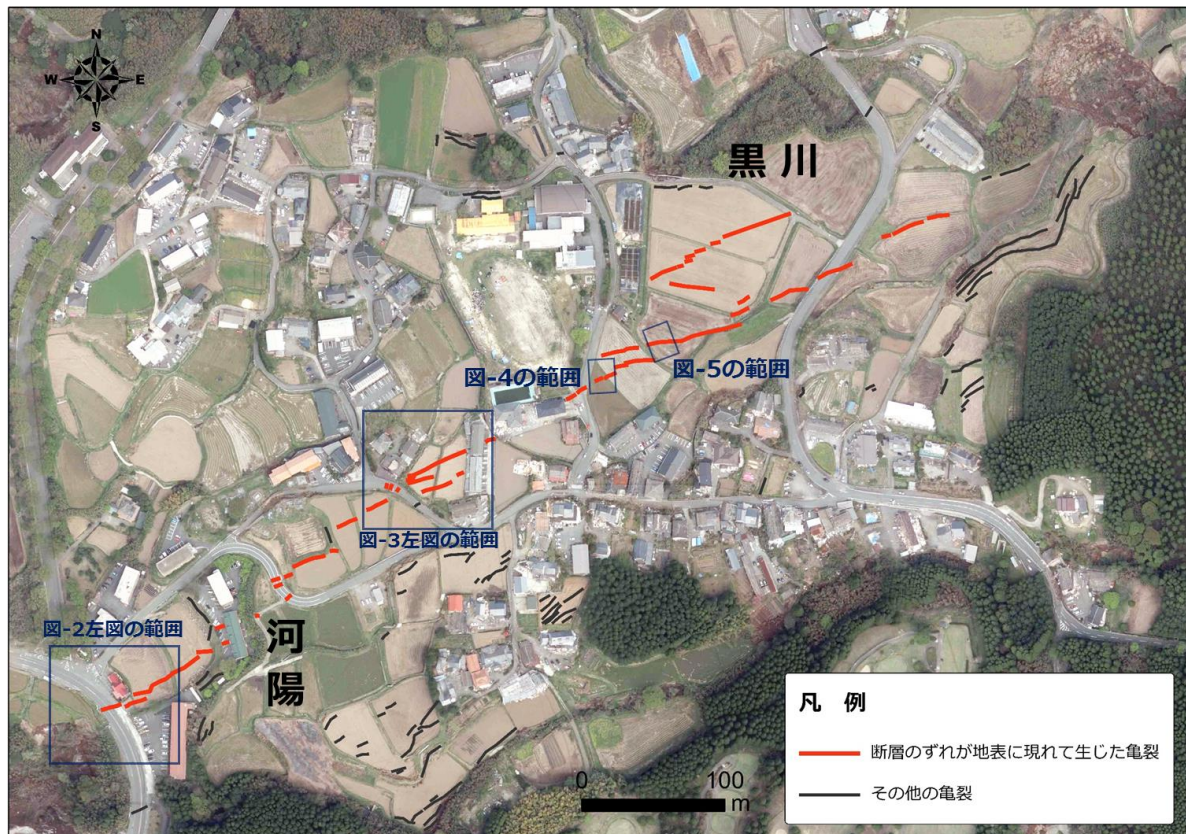
図-1 平成 28 年熊本地震に伴う南阿蘇村河陽地区・黒川地区における地表の亀裂分布図。赤色線で示した亀裂が断層のずれが地表に現れて生じたもの、黒色線で示した亀裂はその他の亀裂。

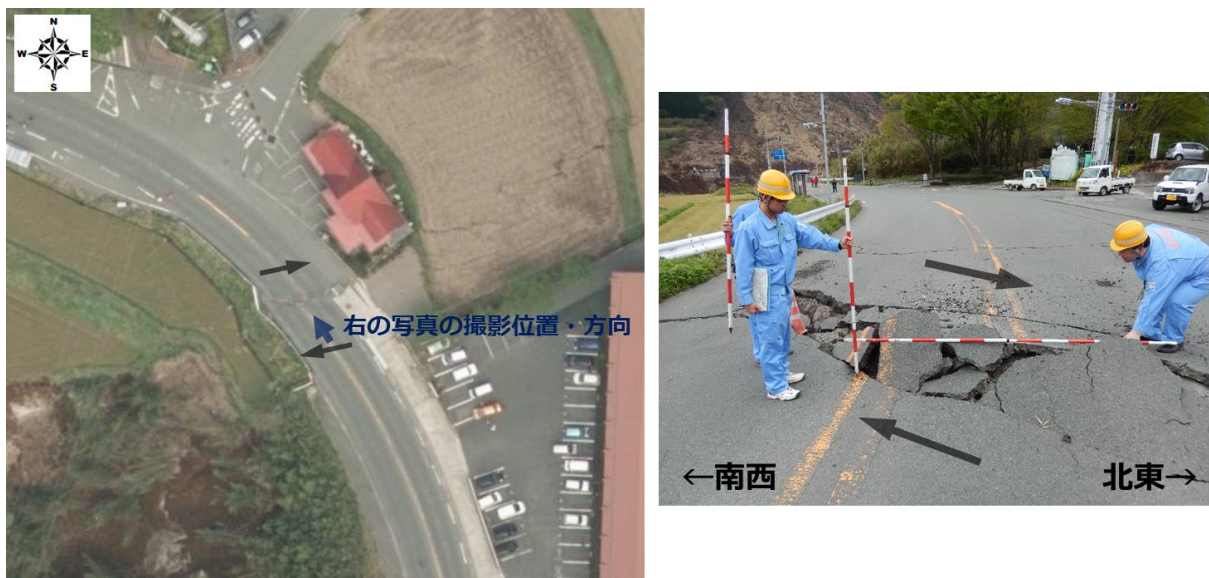
図-2 航空写真で確認できる右横ずれの亀裂（左）と同地点の現地写真（右）。右の現地写真では、道路のセンターラインが約 1.2m 右横ずれしているのが分かります（赤白ボールの 1 目盛は 20cm）。

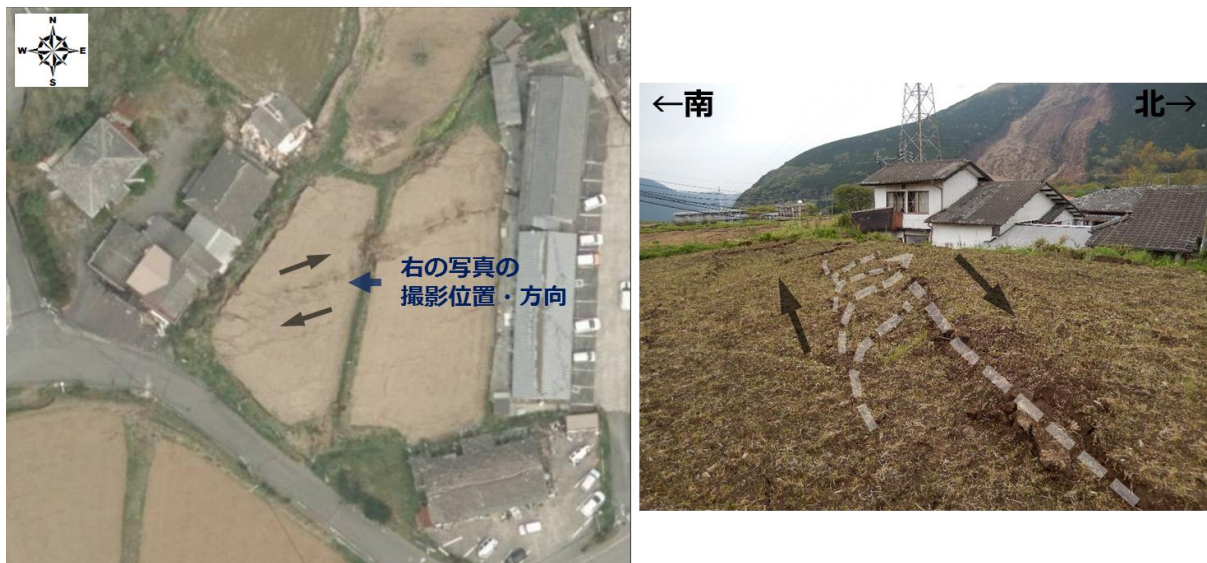
図-3 航空写真で確認できる右横ずれによる雁行状に配列※した亀裂（左）と同地点の現地写真（右）。右の現地写真では、白破線で示したように、右横ずれにより、亀裂が「杉」の字のつくり部分の形に雁行配列している様子が分かります。

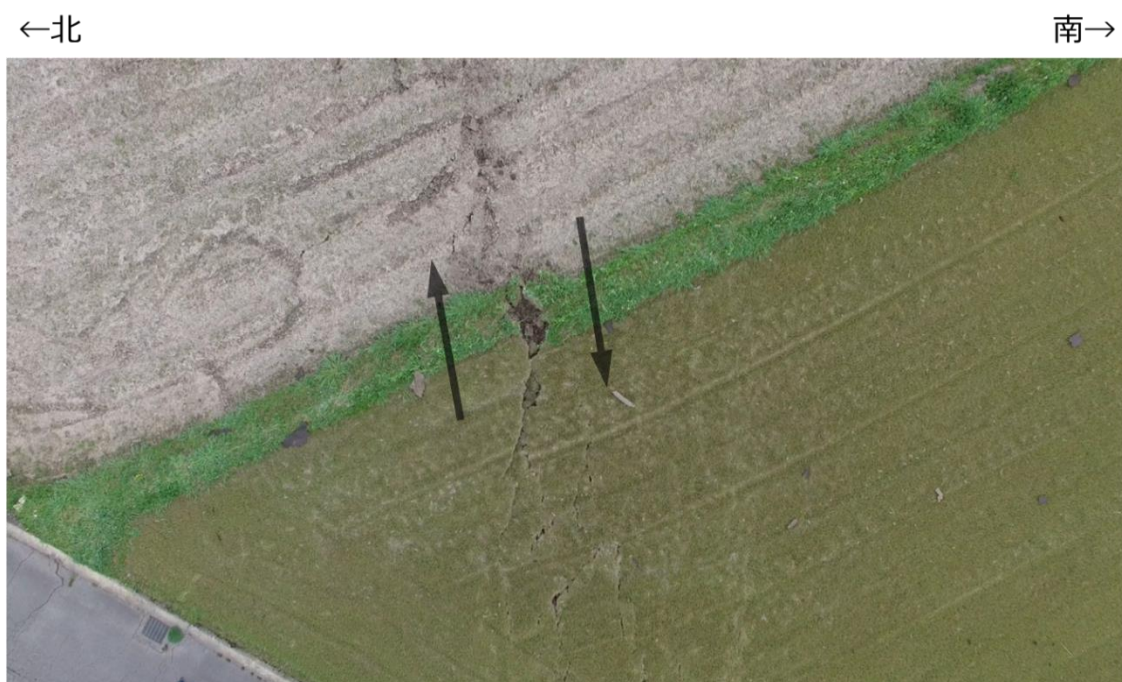
図-4 UAV で捉えた土手の右横ずれ（動画のキャプチャ画像）。土手が約 50cm 右横ずれしていることが分かります。また、雁行状に配列している様子も分かります。

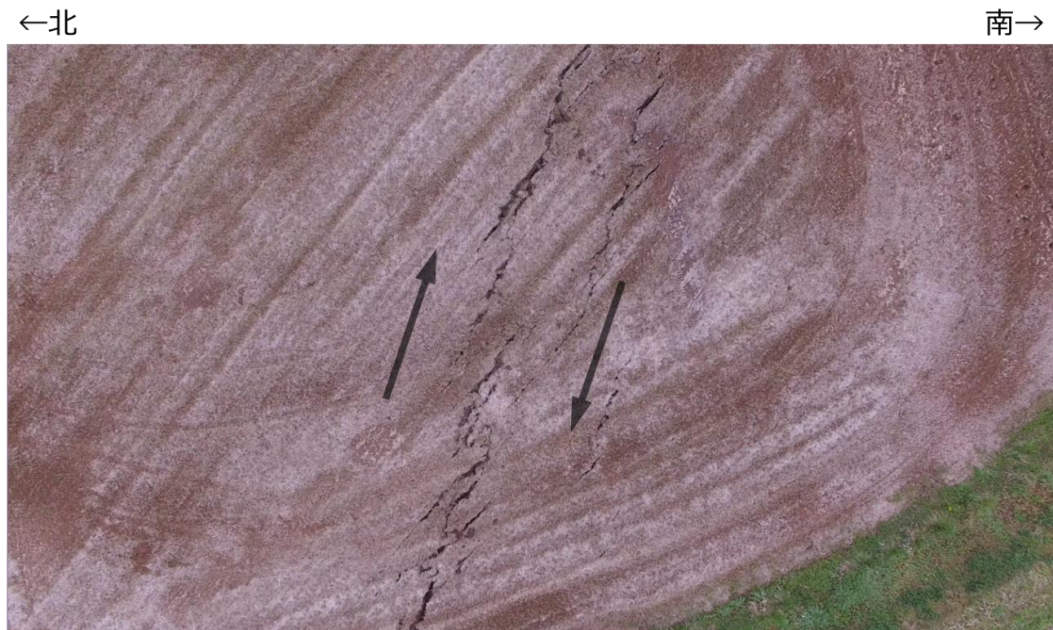
図-5 UAV で捉えた右横ずれにより雁行状に配列※した亀裂（動画のキャプチャ画像）。右横ずれにより、亀裂が「杉」の字のつくり部分の形に雁行配列している様子が分かります。
