平成20年7月16日

空中写真判読で把握した平成20年岩手・宮城内陸地震の地表変状  
Surface deformations due to the Iwate-Miyagi Nairiku Earthquake in 2008  
interpreted by aerial photos

地理地殻活動研究センター地理情報解析研究室

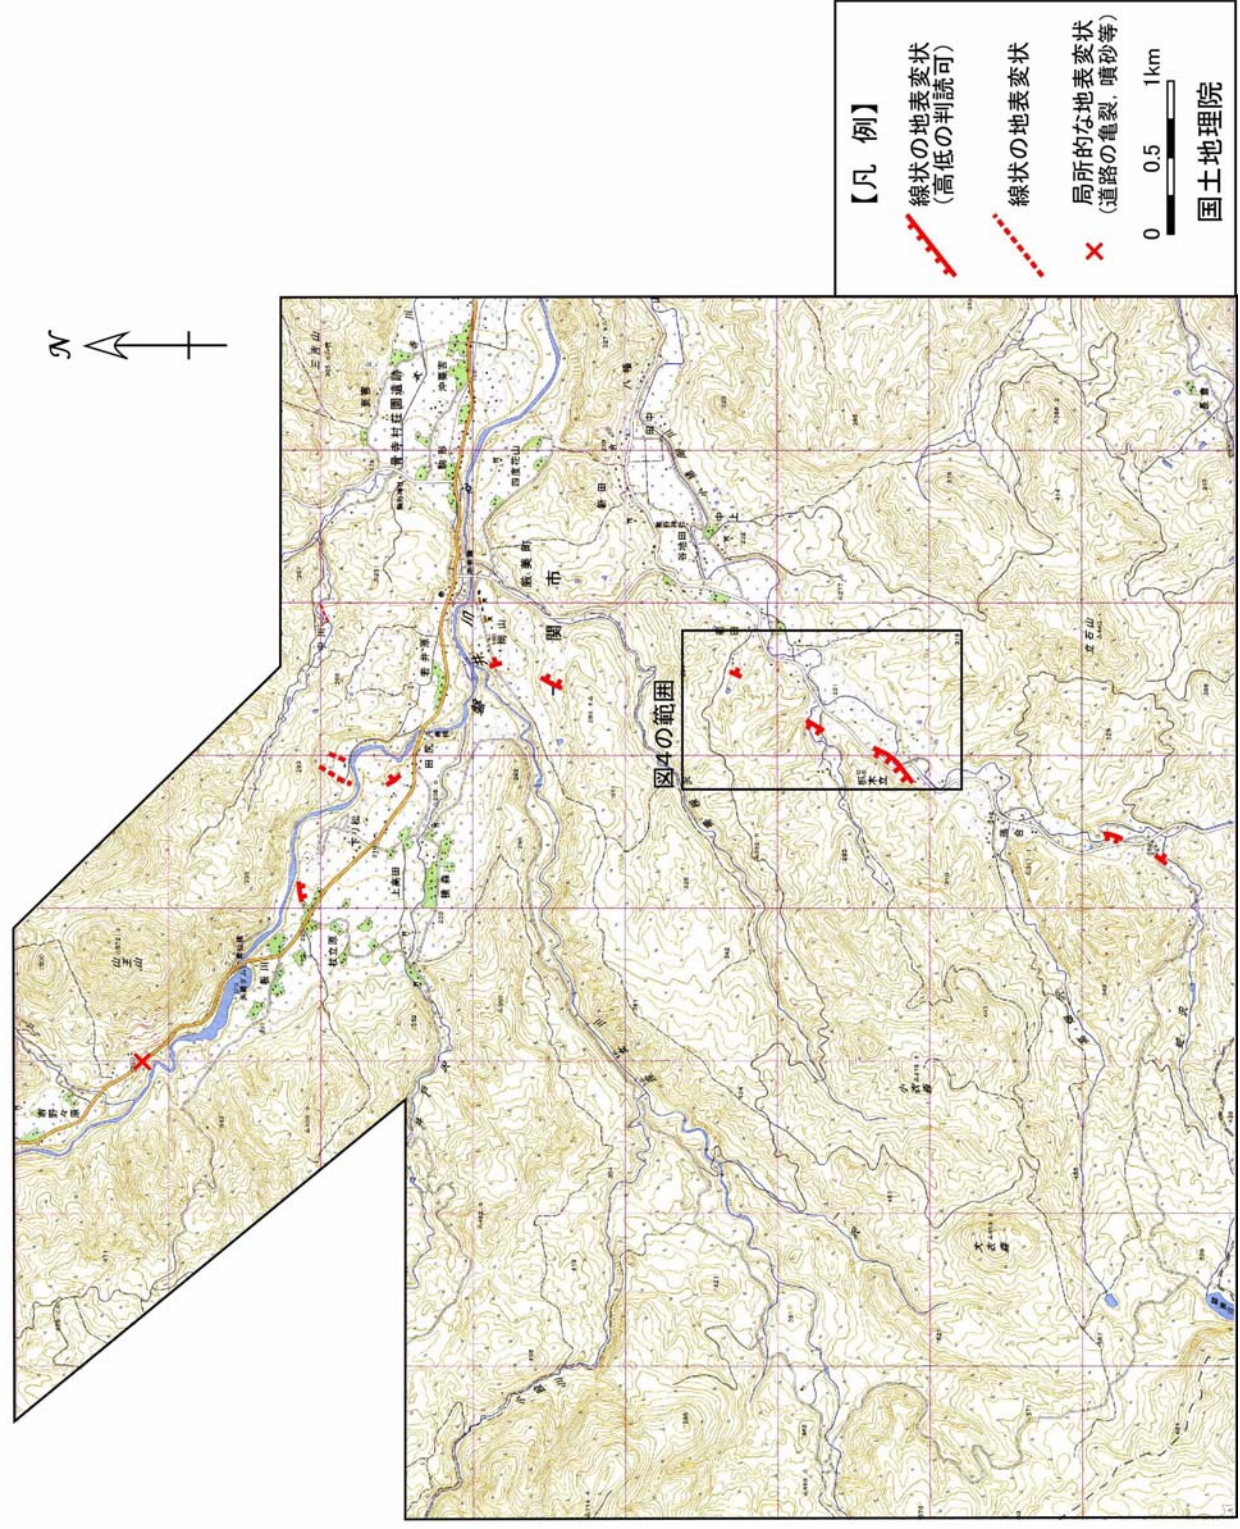
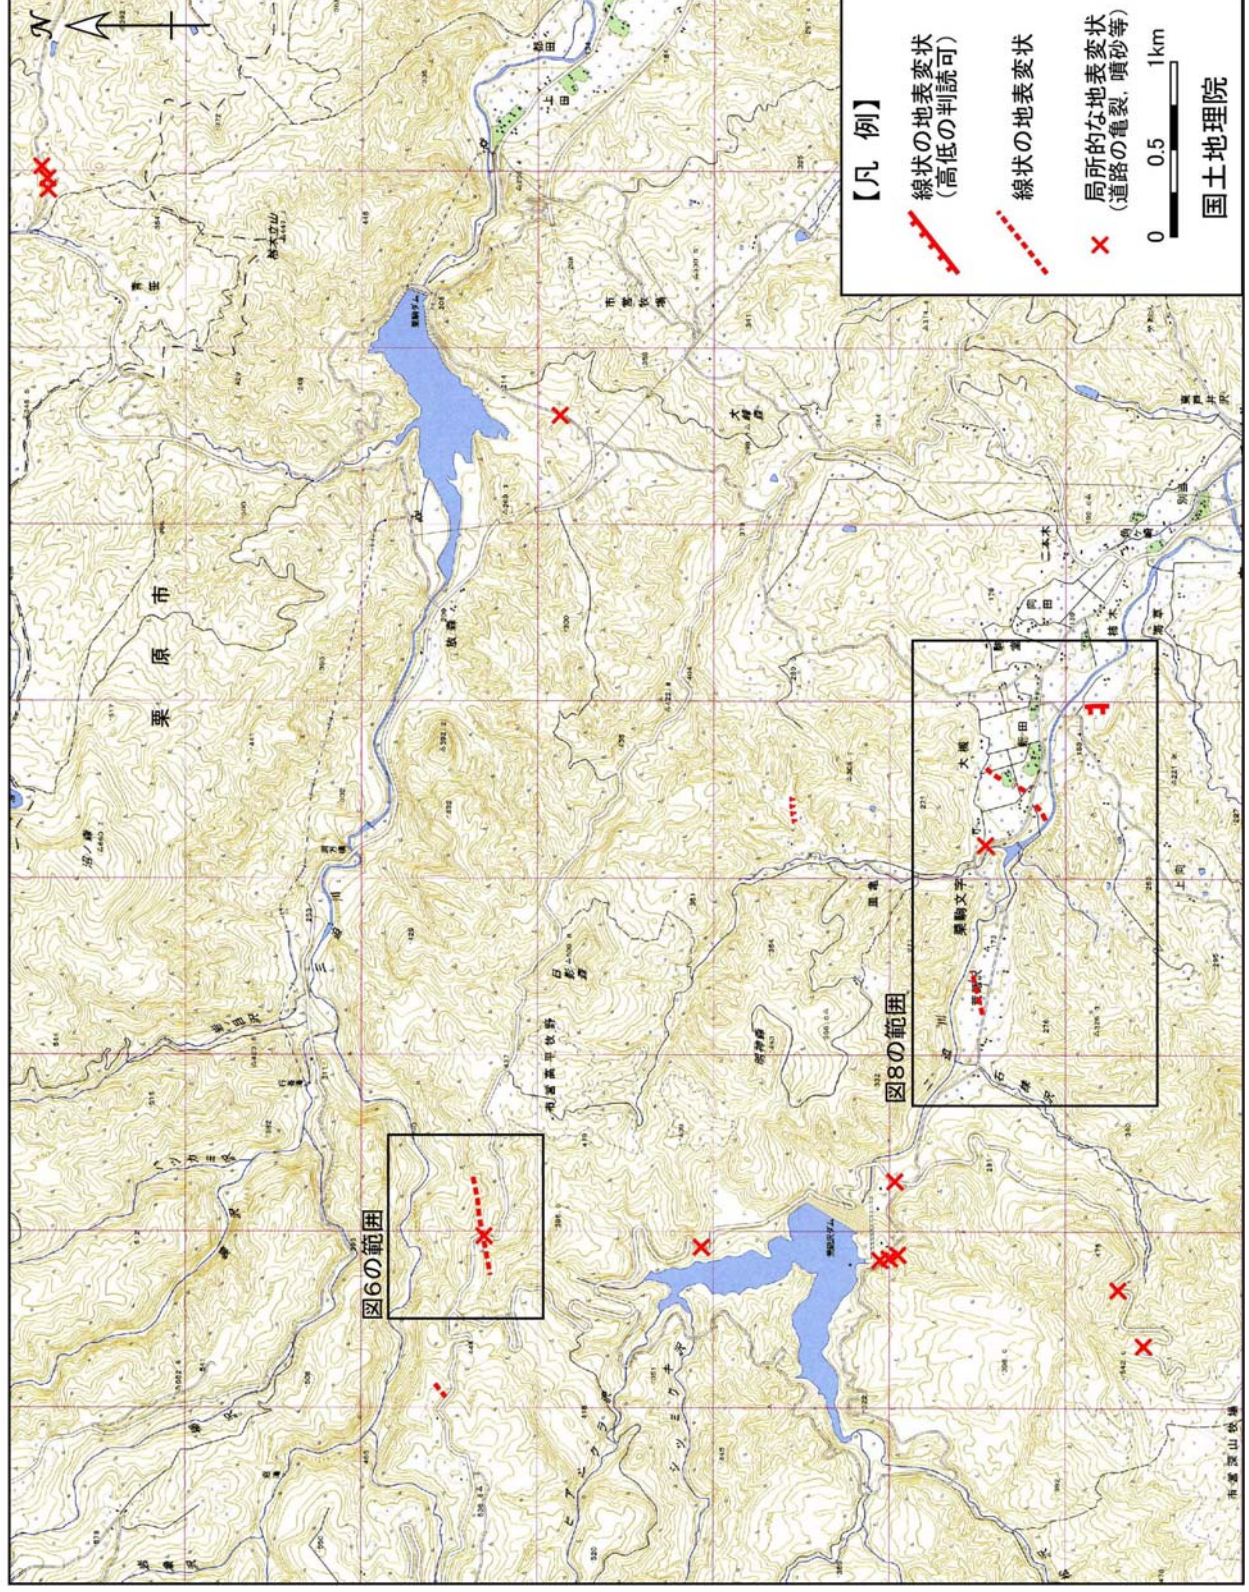
空中写真判読による地表変状分布図(南側)

写真判読の範囲は、地表地震断層の可能性のある地表変状の報告(産業総合技術研究所活断層研究センター、東北大学理学部など)のあった一関市杵木立(はのきだち)地区を中心に、既存の地質図に記載されている地質断層に沿った地域とその周辺である。その結果、地表地震断層の可能性のある地表変状が連続することが確認できた。また、杵木立地区から約8km離れた南方延長上の荒砥沢ダム下流部(荒砥沢～新田)においても、地震に伴う地表変状が確認できた。この箇所の地表変状は国土地理院の写真判読結果で初めて明らかにされたものであり、この地域にまで地震に伴う地表変状が出現していることが明らかになったことは、この地震の全体像を考える上でも、大変貴重な情報である。空中写真判読範囲を図1に、地表変状の分布を図2, 3に示す。

山地部については、樹林に覆われているため判読が困難であったが、樹冠に隙間が生じている箇所や道路部において変状が認められた。河川沿いの平野部については、何枚かの水田にまたがって直線的に色調の変化している箇所が認められ、実体視判読の結果からも高低差が認められた。このような箇所を、地表変状箇所としてプロットした。

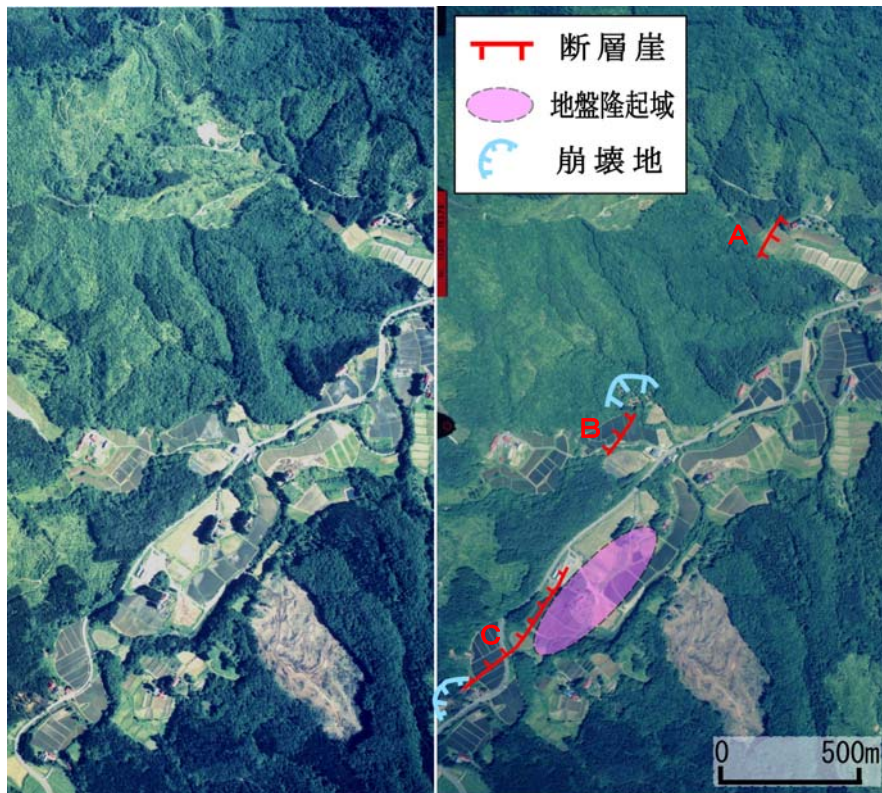
杵木立（はのきだち）地区の空中写真を図4に示す。この写真では、北北東から南南西方向に伸びる地表変状が確認できた。水田の色調の変化が直線的に複数の水田にまたがって出現しており、相対的に隆起した水田の水が乾燥して淡い茶色になっている。相対的に沈降した水田は水がたまっているために濃い緑色になっている。この地区で連続する地表変状は、一番北東側のもの（A地点）は北西側上がりであるが、それ以外は北西側下りの形状を呈している。この地域は現地調査で地表変状を確認しており、C地点を南西側から撮った写真を図5に示す。なお、C地点の地表変状の北東側には、帯状に地盤が相対的に隆起した地域が認められる。

図4 杵木立（はのきだち）地区の空中写真（実体視可能）  
平成20年6月15日撮影 C1-045,046

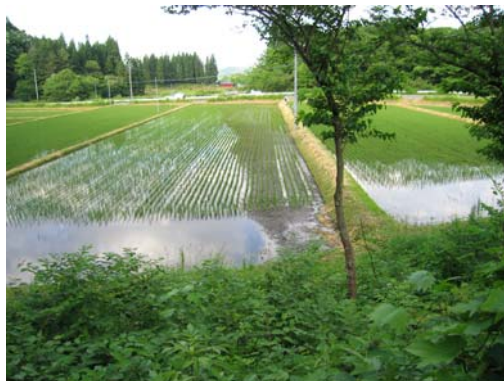
図5 C地点の地表変状の写真（南西端から北東方向を見て撮影：関口辰夫撮影）

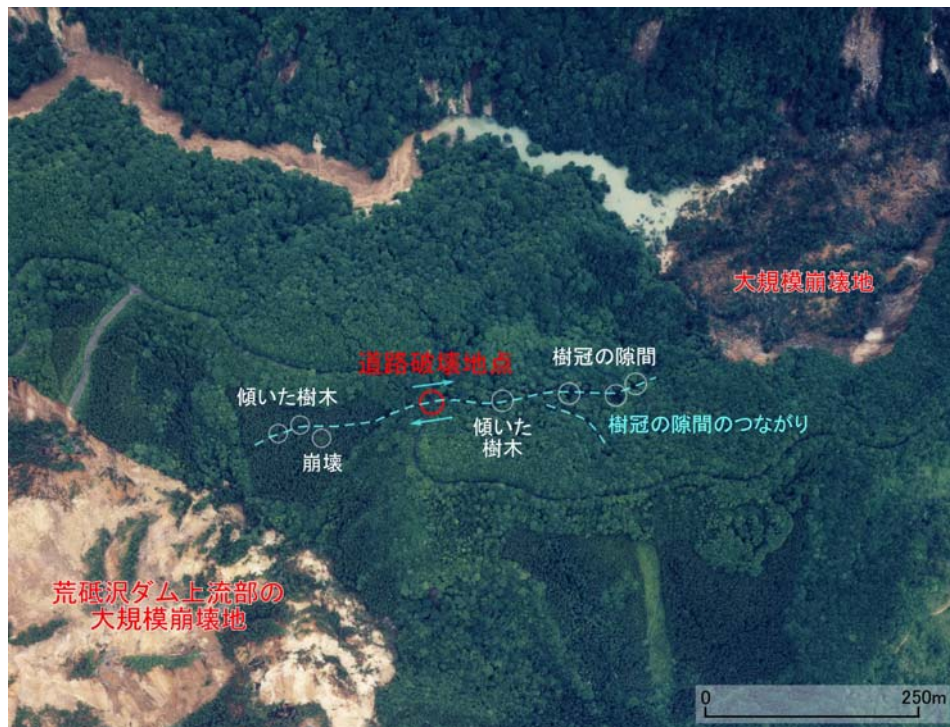
荒砥沢ダム上流部の大規模崩壊地と尾根を挟んで反対側の大規模崩壊地に挟まれた箇所  
で、地震前の空中写真（2006 年撮影：縮尺 1/30,000）では明瞭に認められない、樹冠の  
大きな隙間が連続しているのが判読でき、その箇所で樹木の倒れ込み等が認められること  
から、地表変状が生じているものと判断される（図 6）。その変状が道路を横断する部分で  
空中写真を拡大すると（図 7）、道路が破壊されていることが確認できる。この箇所を見る  
限りは右ずれの変位を示している。

図 6 荒砥沢ダム上流部の大規模崩壊地の北東部の地表変状  
平成 20 年 6 月 16 日撮影 C1-045

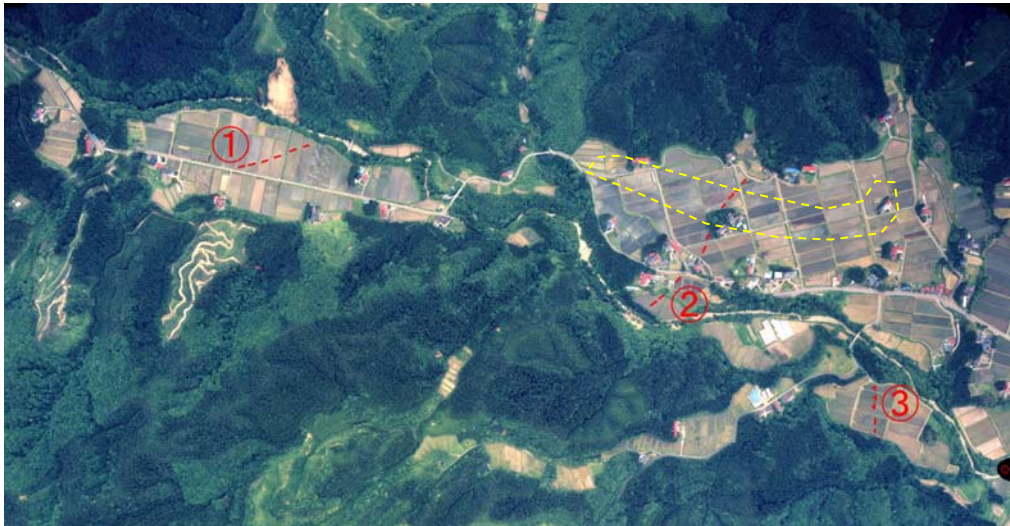
迫川沿いの平野部の水田上で、柵木立（はのきだち）地区と同様に、直線的に複数の水田にまたがって水田の色が変化している箇所が認められる。周辺の空中写真を図8に示す。ここでは、①～③で色調の変化が認められる。

①水田を横切って斜めに走る、色調の変化が見られる。実体視でも高低差は明瞭ではないが、色調の違いからは北西下がりだと判断される。

②同様の色調変化が認められる。実体視でも高低差は明瞭ではないが、色調の違いからは北西下がりだと判断される。なお、②の周辺の水田には、他にも色調の変化（図8の黄色破線部分）が確認できるが、これらの箇所を旧版地形図（図9）で見ると、現在は圃場整備等で原地形が改変されていることがわかり、盛土が変状した可能性が高い。

③同様の色調変化であるが、ここは比較的段差が明瞭で、西下がりである。

図8 荒砥沢ダム下流（荒砥沢～新田）の地震後の空中写真  
平成20年6月16日撮影 C8-14

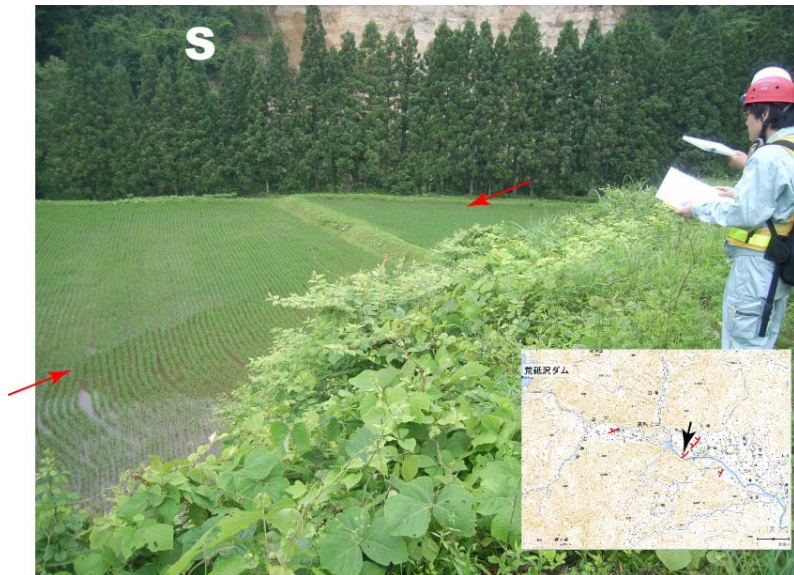
なお、上記 3 地点は、国土地理院が 6 月 26 日の地震調査研究推進本部地震調査委員会臨時会で、写真判読により地表変状の可能性を示唆した箇所であり、その後、産業技術総合研究所が現地調査を行い、判読結果と同様の地表変状を確認している（図 10）。

図 10 図 8 の②地点の現地写真（撮影：吉見雅行氏）  
（矢印の箇所が地表変状箇所、北西側が相対的に低下している）
