# 平成16年（2004年）新潟県中越地震災害状況図

平成16年10月29日15：00現在

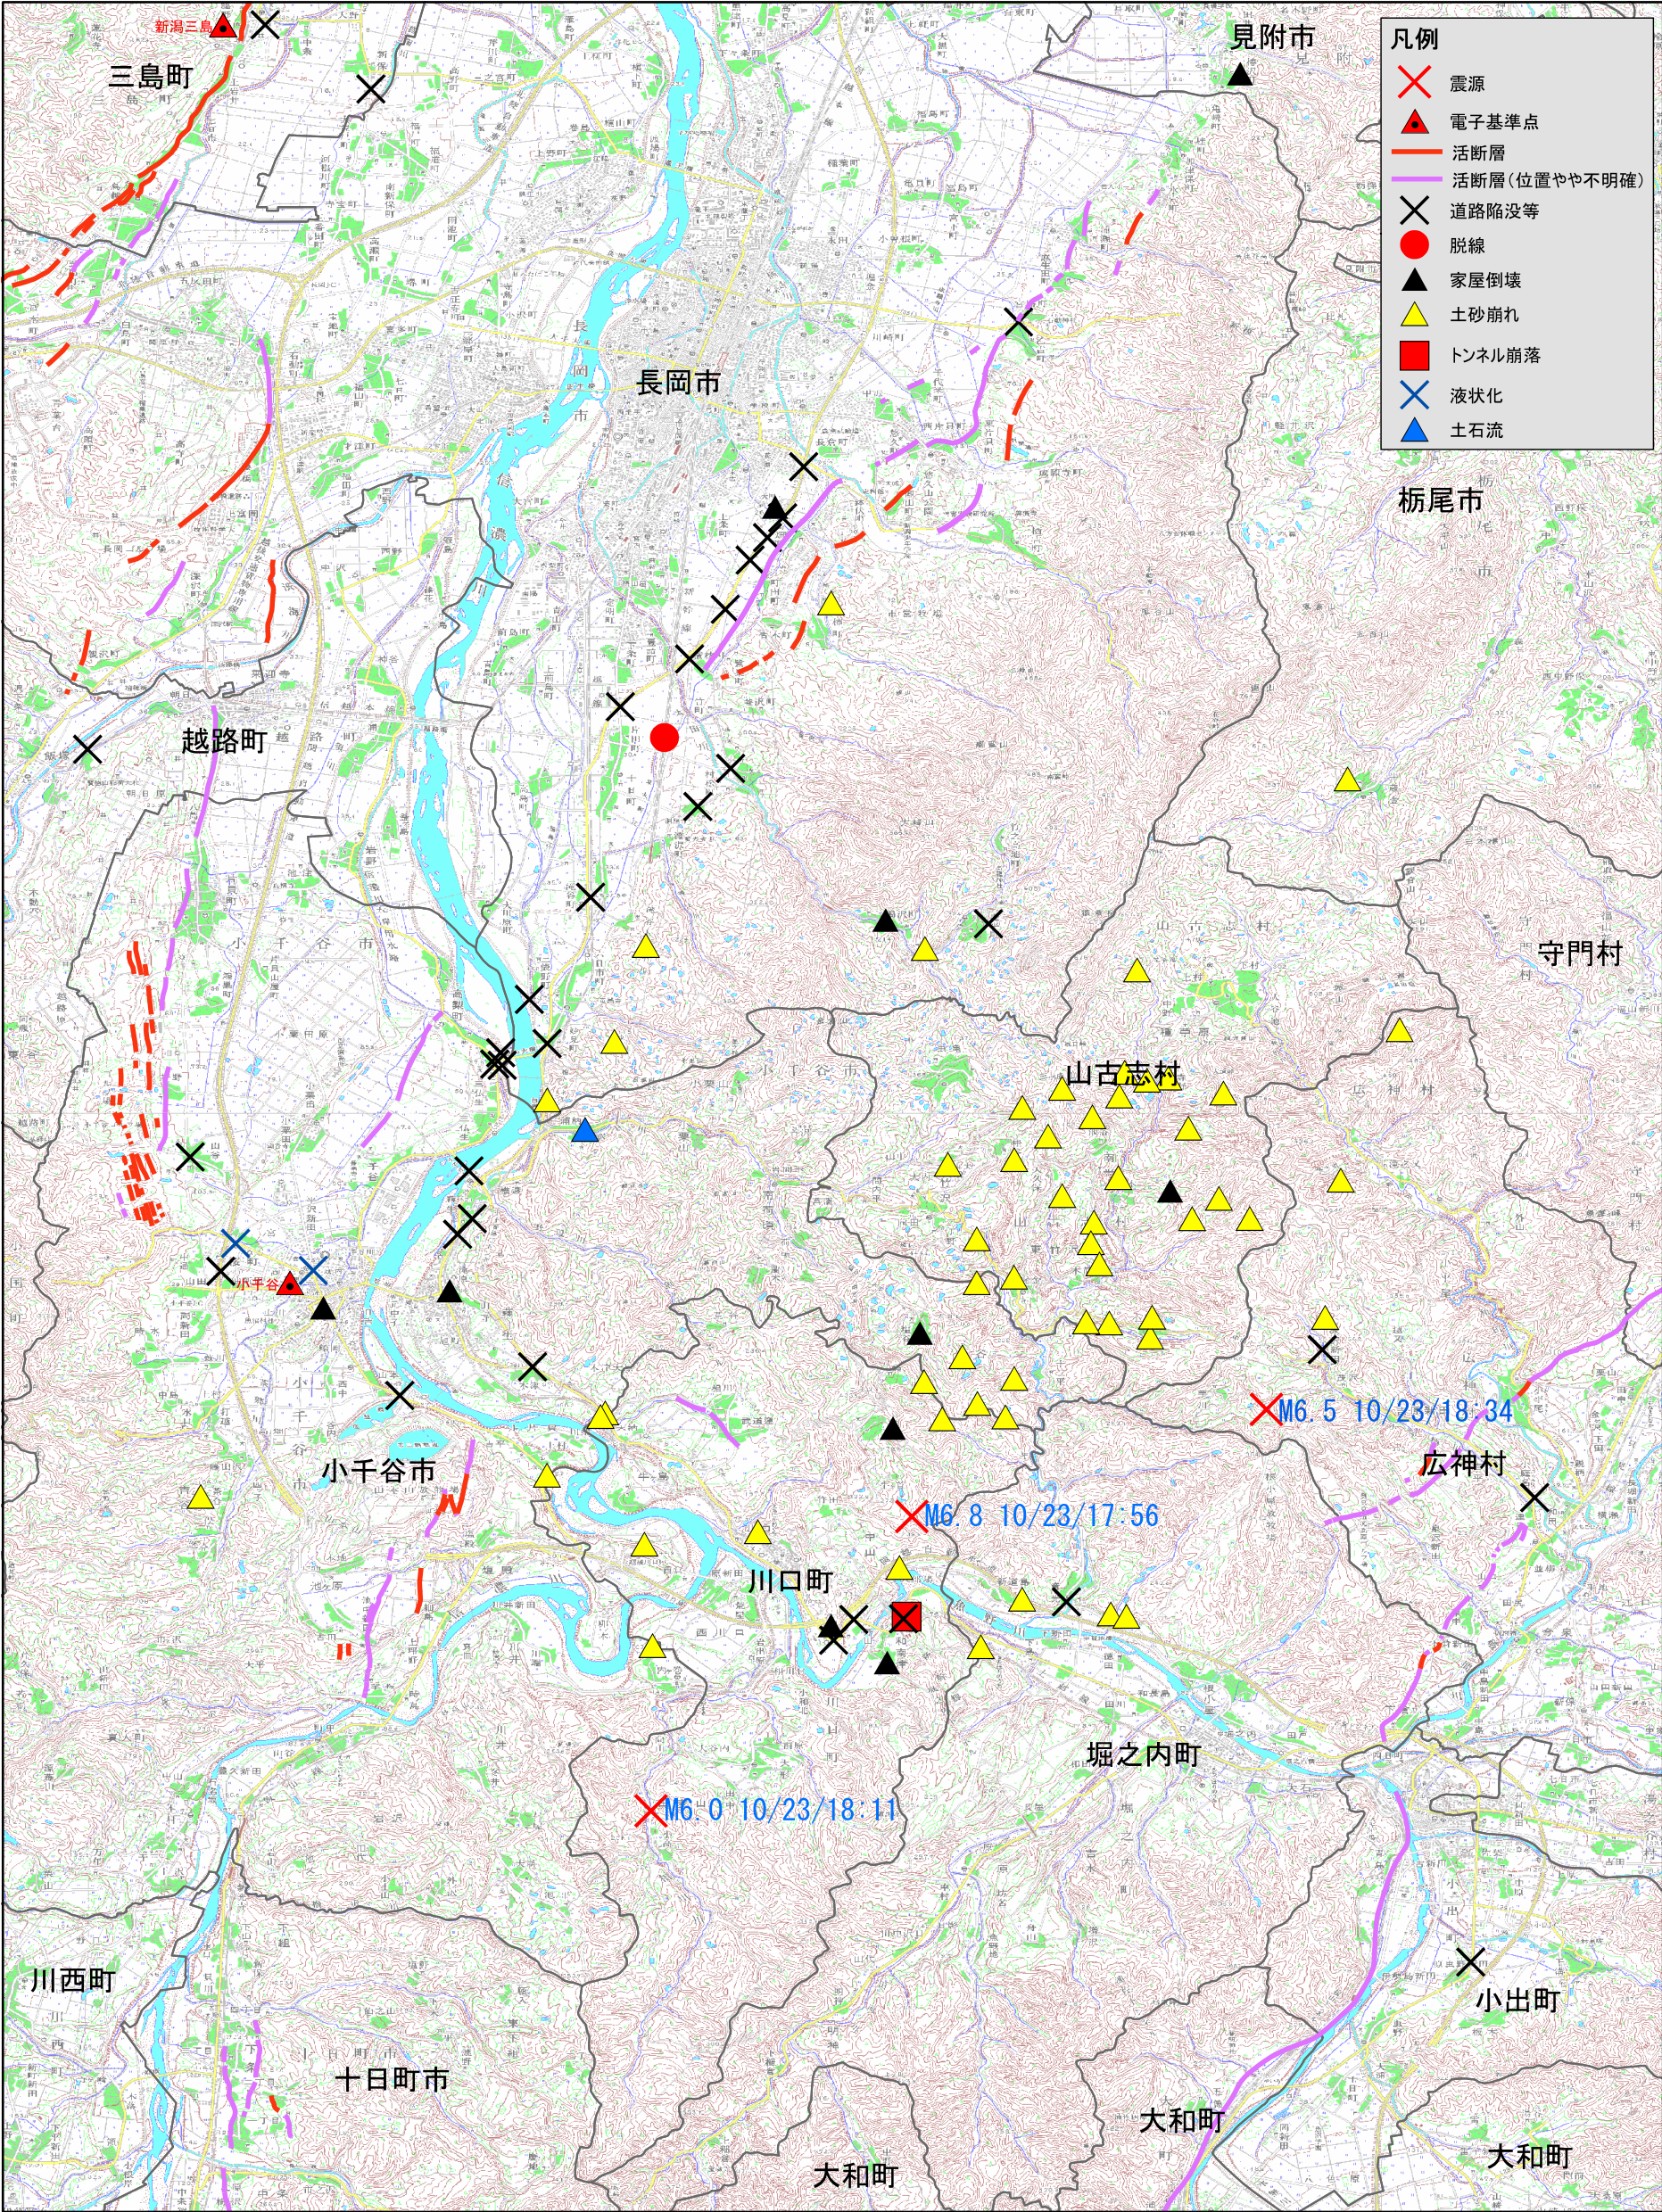
1. 土砂崩れの状況は、10月24日に国土地理院が撮影した空中写真の判読結果をもとに編集しました。  
2. 土砂崩れの一部は、(株)パスコ撮影の斜め写真を使用しました。  
3. 活断層については、以下の図面をもとに編集しました。  
堤 浩之・東郷正美・渡辺満久・金 幸隆・佐藤尚登 (2001) : 1:25,000都市圏活断層図「長岡」、国土地理院技術資料D・1-No. 388  
渡辺満久・堤 浩之・鈴木康弘・金 幸隆・佐藤尚登 (2001) : 1:25,000都市圏活断層図「小千谷」、国土地理院技術資料D・1-No. 388  
鈴木康弘・東郷正美・渡辺満久・金 幸隆・佐藤尚登 (2001) : 1:25,000都市圏活断層図「十日町」、国土地理院技術資料D・1-No. 388
