# 青函トンネルにおける一等水準測量 First Order Leveling Survey in SEIKAN Tunnel

測地部 大滝三夫  
Geodetic Department Mitsuo OHTAKI

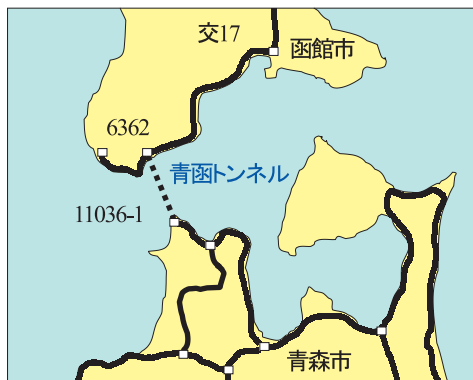
図－1 作業地域図

青函トンネルは、昭和40年より本格的に建設工事が開始され、昭和60年に本坑が貫通、昭和63年3月にJR津軽海峡線として開業した（図－1）。電車が通る青函トンネル・本坑は、全延長が53.85kmあり、海底部は23.3km、海底下100mを通る世界で最も長い海底トンネルである。青函トンネルは、本坑の他に、本坑保守用の作業坑、湧水排出等のための先進導坑、これらと地上を結ぶ斜坑がある。なお、一等水準測量は、斜坑及び作業坑の全延長約25kmで実施した（図－2 緑色部分）。

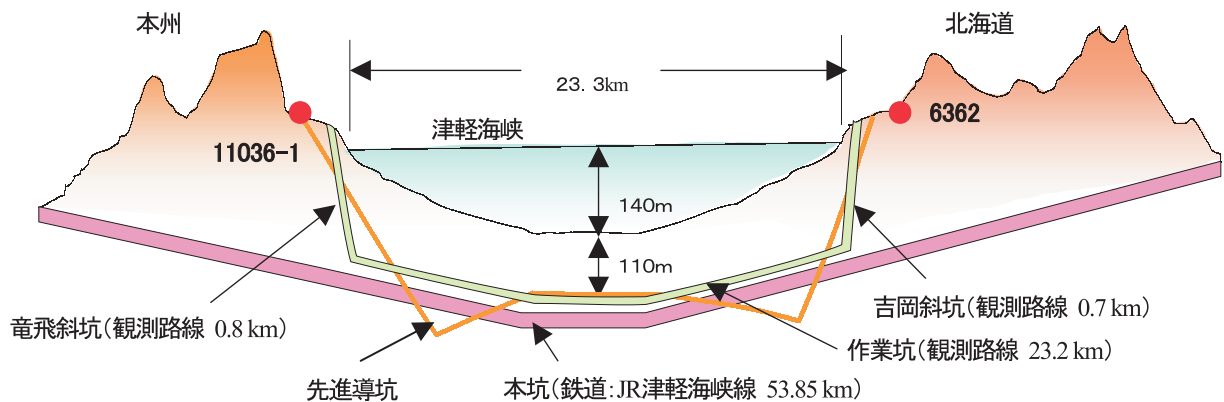
図－2 観測路線立面図

観測路線は、一等水準点11036-1から竜飛斜坑、作業坑、吉岡斜坑を通して一等水準点6362までの約25kmである(図－2)。観測路線の特徴を斜坑、作業坑、海底駅付近に分けて表－1に示す。

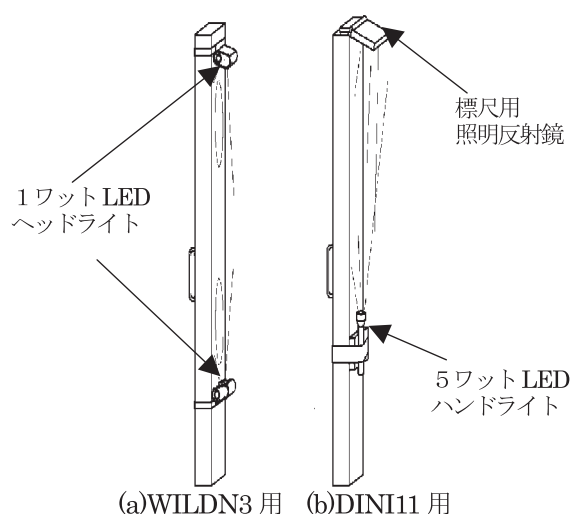
図-4 標尺照明装置

ティルティングレベルの観測では、角度調整が可能なLEDヘッドライト（1ワット）を標尺の上下に取り付け（図-4(a)）、視準位置に合わせて照らす位置を変えた。一方、電子レベルでは、バーコード標尺を読み取るために、上下幅が30cm以上の均一な光が必要であることから、5ワットの強力なLEDハンドライトを標尺に取り付け、標尺上部に照明反射鏡を取り付けて一定幅の均一な光を確保した（図-4(b)）。

作業坑内には、片側壁面に20m間隔で蛍光灯が設置されている。しかし、観測では、蛍光灯だけでは光量が足りず、全ての観測点において標尺照明装置を使用した。今回の青函トンネル内における観測では、この標尺照明装置の選定、使用上の工夫等にかかり労力を費やした。標尺照明装置は、①測定可能な明るさであること、②軽量であること、③できるだけ長時間使用できること等が必要条件である。観測では、その必要条件に最も適合したLEDライトを使用した。

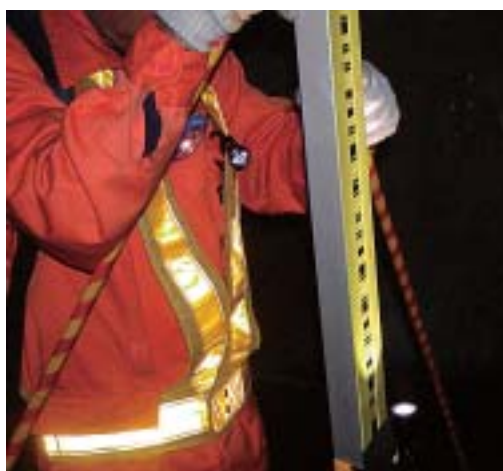
写真-9 標尺目盛、気泡管の照明

また、光量不足や蛍光灯の逆光など測点毎の条件によっては、補助照明として器械手や安全保安員のハンドライトを利用した。なお、標尺気泡管の照明には、胸のポケットに取り付けたままで、照らす位置が調節できるフレックスライトを使用した（写真-9）。

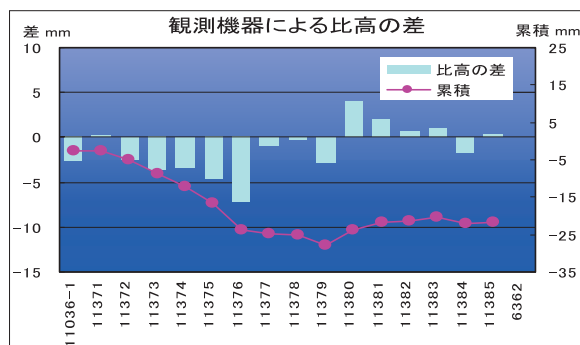
図-7 WILD N3とDINI 11による観測比高の比較

WILD N3とDINI 11による観測結果を比較すると、高低差の差が許容範囲を超える区間が半数以上に達し、とくに吉岡、竜飛の両斜坑と、観測開始当初1～2日目の区間は差が大きい(図-7)。このように2つの機種による観測値に差が生じた原因には、次のようなことが考えられる。

一つは、光量不足の問題で、観測では、前項で詳述したように様々な工夫を凝らして実施した。DINI 11

では、視準距離が制限される(最大視準距離 27m)ものの、バーコード標尺読み取りに可能な一定幅の安定した光量を確保することにより、良好な観測結果が得られた。一方、WILD N3では、作業効率を高めるために、標尺に取り付けた照明装置に加え器械手や安全保安員のハンドライトを利用し、最大視準距離40mを確保して観測を実施した。しかし、観測は、ライトで照明しながらのクロスヘアや目盛の視度調整、気泡管の微調整や光量不足のままの目盛読み取り等、僅かな妥協が観測誤差に結びつく極度のプレッシャーの中で行われたため、個人誤差のないDINI 11と比べると、測点毎の微少な観測誤差が累積した可能性がある。

二つ目は、観測者の経験の問題である。WILD N3による観測内容を分析すると、1区間の往復観測で平均3回の誤読があり、観測中のトラブルの中で最も多い(図-8)。ただし経験不足を補うために、作業前には繰り返し観測練習を行ったため、較差超過による読み直しが少なく(1区間往復2回)、1測点の平均観測時間もやや遅い程度である。以上の検討結果からWILD N3とDINI 11による観測結果の差の主な原因は、機種性能によるものでなく、WILD N3の観測値に特殊な観測条件による観測誤差が累積したためと思われる。

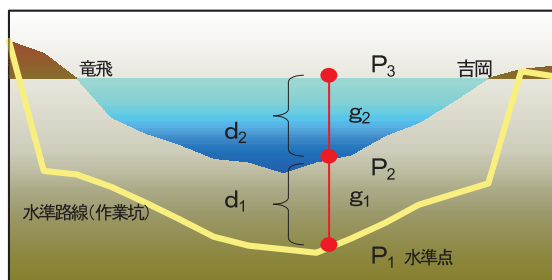
図-9 青函トンネル鉛直断面図

ここで、(1)式の鉛直平均重力値は、地殻部分の平均密度を $2.67\text{g/cm}^3$ 、海水部分の平均密度を $1.03\text{g/cm}^3$ として計算した。図-9において、水準点 $P_1$ における鉛直平均重力値 $g_m$ は、

$$g_m = \{(g_1 \times d_1) + (g_2 \times d_2)\} / (d_1 + d_2)$$

ただし、 $g_1 = g_P - (0.0424 \times d_1)$

$$g_2 = g_P - (0.0848 \times d_1) - (0.1111 \times d_2)$$

なお、海水部分の厚さ( $d_2$ )は、海図から読み取った水深で、地殻部分( $d_1$ )は、水準点の概算標高から海水部分( $d_2$ )を差し引いた値である。

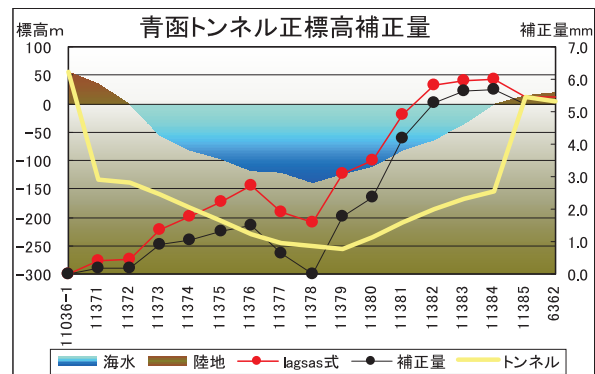
図-10 正標高補正量の累積

図-10は、竜飛側的水準点11036-1を起点にした正標高補正量の累積状況(●)を示したものである。海水部分と地殻部分を考慮しないで計算した補正量(●)と比較すると、路線全体では殆ど差がないが、海水が最も深い所の水準点で1.6 mmの差が生じた。
