## 平成 16 年の台風災害に対する測図部の取り組み

## Responses of Topographic Department of GSI to the Typhoon Disasters in 2004

測図部 石田和男<sup>1</sup>・鯉渕浩次・浦部ぼくろう

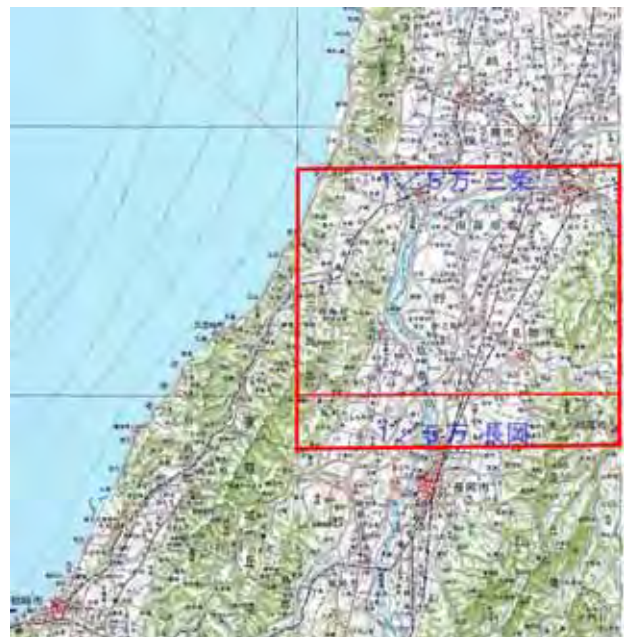
図-1 新潟豪雨災害に伴う空中写真撮影区域

7 月 24 日早朝、被災地の上空は一時早い雲の流れがあり、撮影に十分といえない条件ではあったが、千歳基地を早朝フライトし、計画した新潟地区、福井地区の撮影を実施した。新潟地区(図-1、図-2)は、9 コース、写真枚数 175 枚の撮影となった。福井地区(図-3、図-4)は 9 コース、写真枚数 183 枚の撮影となった。

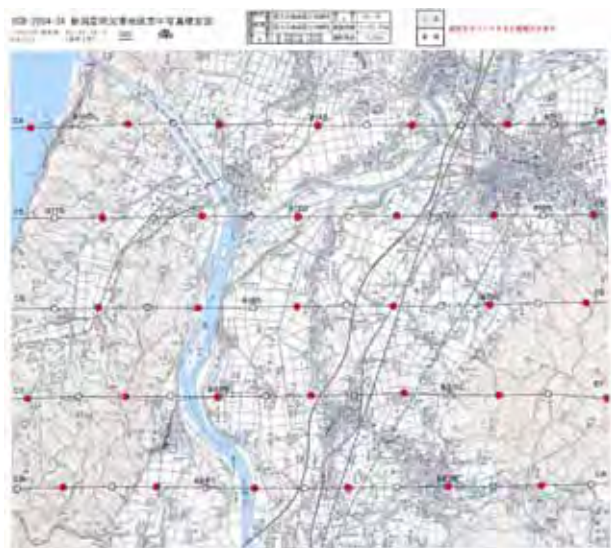
図－2 新潟豪雨災害空中写真標定図（三条）

到着した写真は、関係機関配布用のカラー複写、地図上に写真の中心位置を示す標定図の作成、ホームページ掲載用の写真の数値化等、各々の測量調査チームにより作業が実施された。

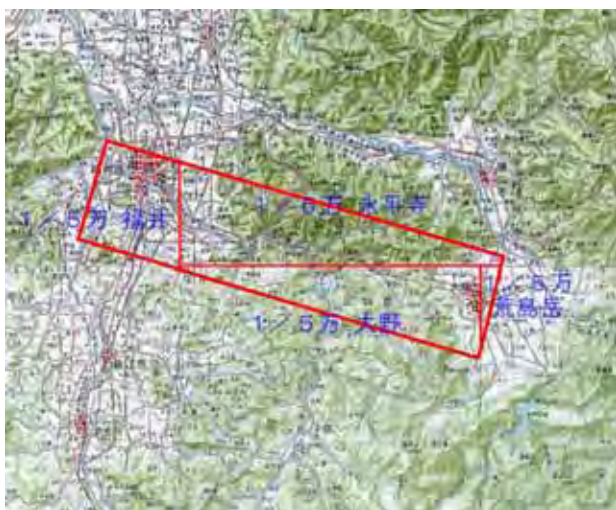
図－3 福井豪雨災害に伴う空中写真撮影区域

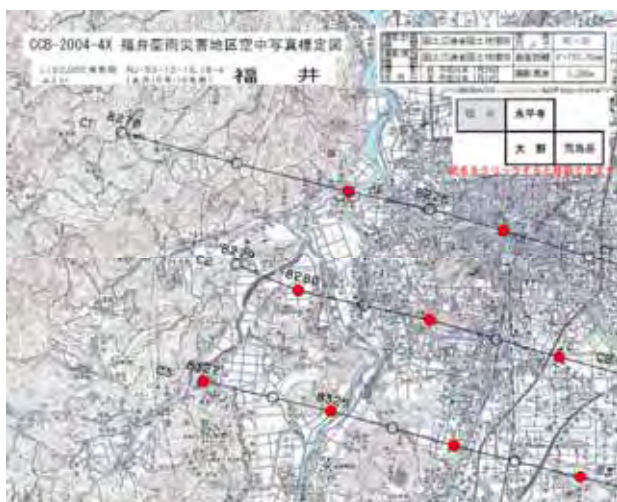
図－4 福井豪雨災害空中写真標定図（福井）

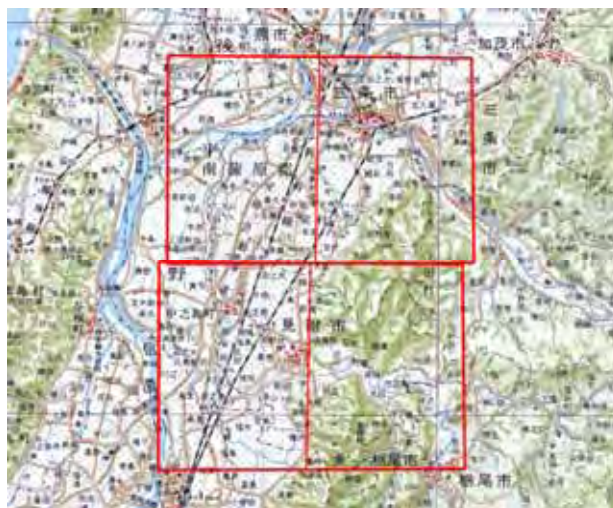
図－5 新潟豪雨災害に伴う正射写真図作成区域

新潟地区は、信濃川支流の五十嵐川、仮谷田川等を含む三条市から栃尾市付近までの地域（図－5、図－6）を作成した。

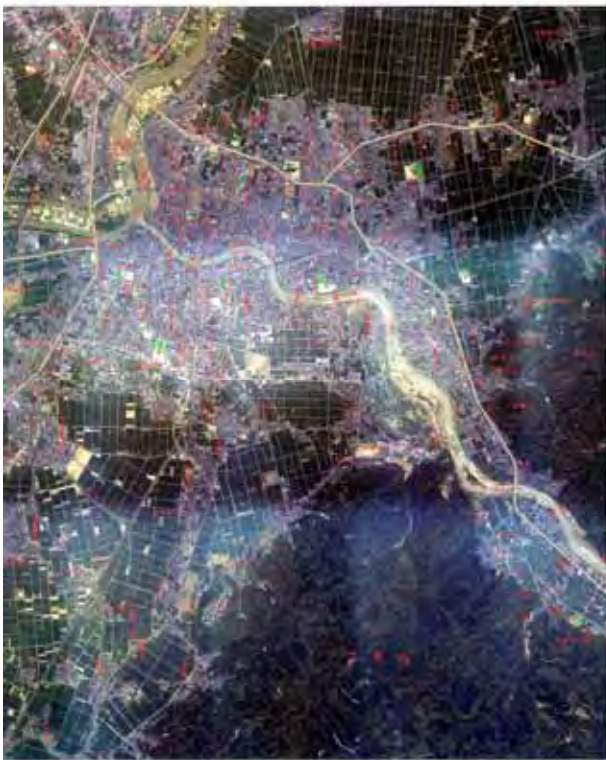
図－6 新潟豪雨災害正射写真図（三条東部）

今回の豪雨災害に際し、被害箇所の分布の把握や復旧・救助作業の遂行に非常に有効であるとの判断から、写真上で被害が顕著な堤防が決壊した地域を中心とする正射写真図を作成した。

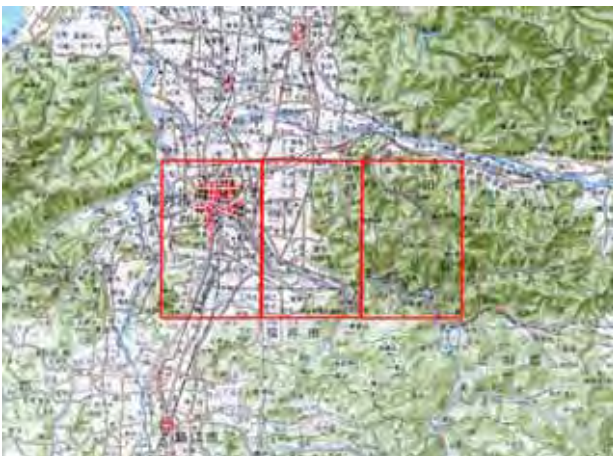
図－7 福井豪雨災害に伴う正射写真図作成区域

福井地区は、九頭竜川支流の足羽川沿いの地域（図－7，図－8）を作成した。

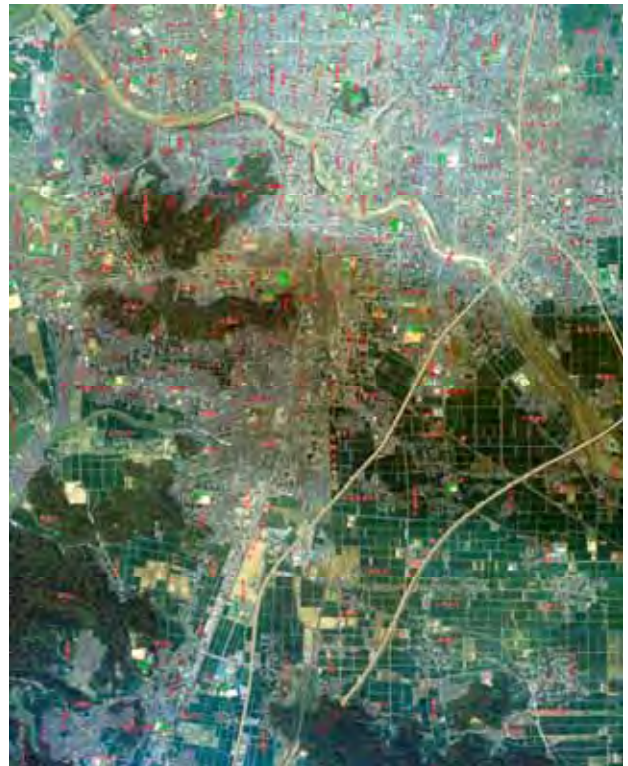
図－8 福井豪雨災害正射写真図（福井東部）
