## 6. 水準点復旧測量

### 6. 1 概要

### 6. 2 水準測量(観測)

### 6. 3 水準測量の結果

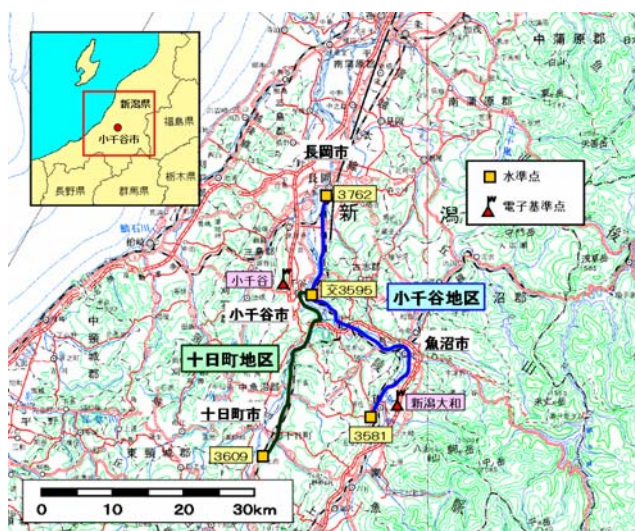
図-12 水準測量作業実施路線図

作業地域は、今回の地震で震度7を記録した川口町を中心に、長岡市から小千谷市を經由して十日町

市及び大和町(現南魚沼市)に至る水準路線であり、今回の地震で大きな被害のあった地域であった。実施した水準路線は、至る所で道路に亀裂が入り、崖崩れ等で通行できない所もあった。

今回観測した水準路線長は、75.5kmであった。地震による水準点の変動量を早急に把握するため、作業地区を小千谷地区(44.9km)、十日町地区(30.6km)の2地区に分けて実施した(図-12)。2地区とも2班編成で観測を行った。観測に先立つ路線調査の結果、地震による崩落等で通行できない箇所もあったが、道路に並行していた鉄道トンネルを利用できたなど、現場の協力や作業担当者の苦勞の結果、2地区とも予定通り12月中旬に観測作業を終了できた(写真-11、写真-12)。

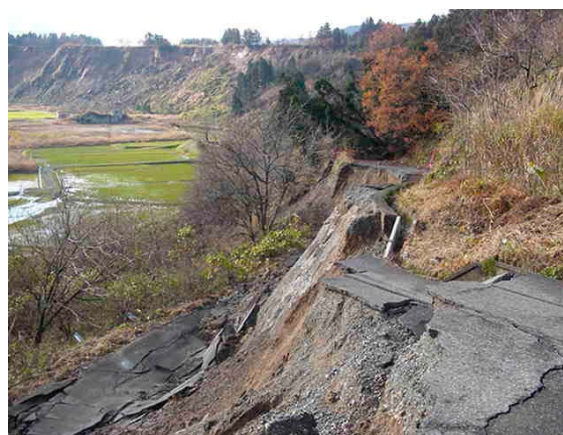
写真-11 崩落で通行不能になった水準路線(十日町市)

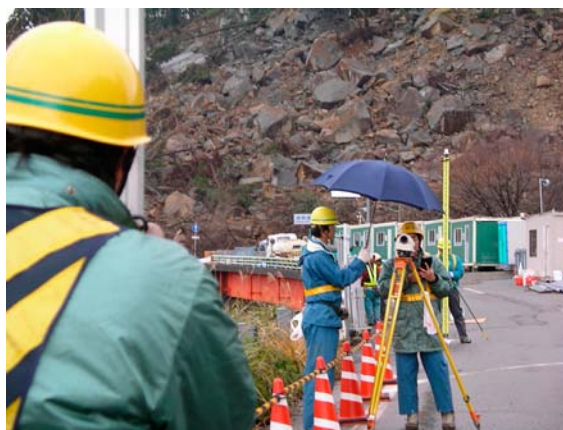
写真-12 崖崩れ現場付近での観測(小千谷市)
