## 2. 宮城県北部を震源とする地震

### 2. 1 概 要

### 2. 2 現地緊急測量調査

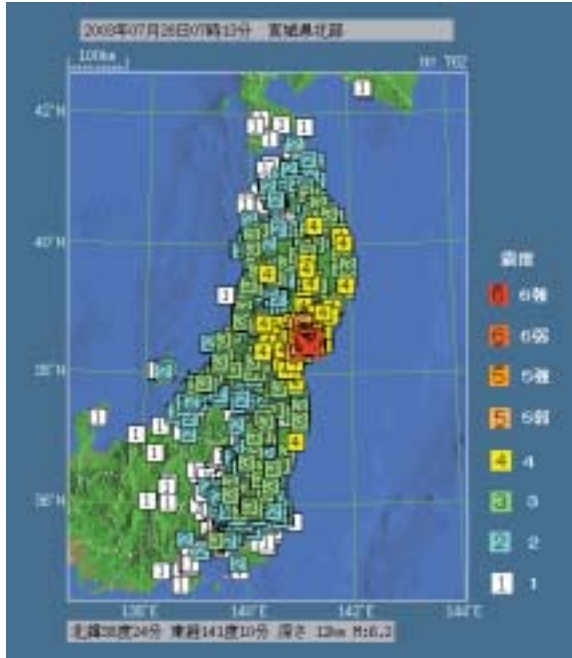
図－6 気象庁発表の震度分布図（気象庁HPより）

午前 7 時 13 分、M6.2 震度 6 強の地震発生（図－6）。気象庁では後に、この地震を本震とした。午前 7 時 20 分、測地部災害対策実施要領に基づき関係職員を再び緊急参集し、第 3 回管理本部会議を開催。緊急測量調査として、現在行われている高精度三次元測定の再測量、牡鹿地区の変動地形調査等が検討された。また、三角点の改測は、電子基準点の解析結果を待って、変動したと思われる地域を確定してから計画を進めることとなった。

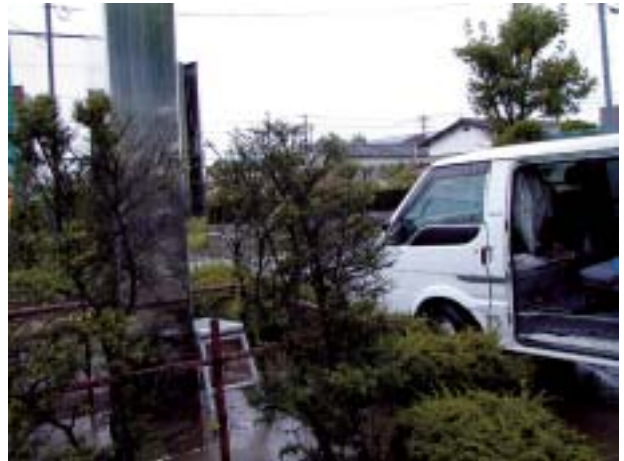
写真－2 電子基準点「矢本」。自動車から電源を取り、モデムを仮復旧（東北地方測量部）

東北地方測量部では、午後 1 時 20 分に、震源に最も近い電子基準点「矢本」の停電を調査し復旧するため（写真－2）、緊急測量調査班 2 名が出発した。同部では、翌日 27 日も 2 名で「矢本」の傾斜測定や周辺の基準点調査等を実施した。

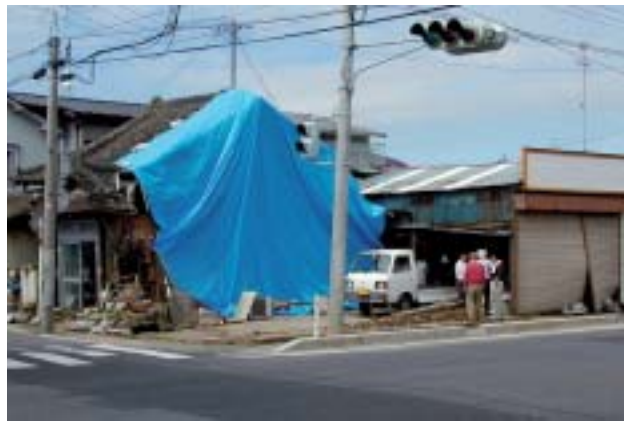
写真－3 電子基準点「矢本」付近の倒壊家屋

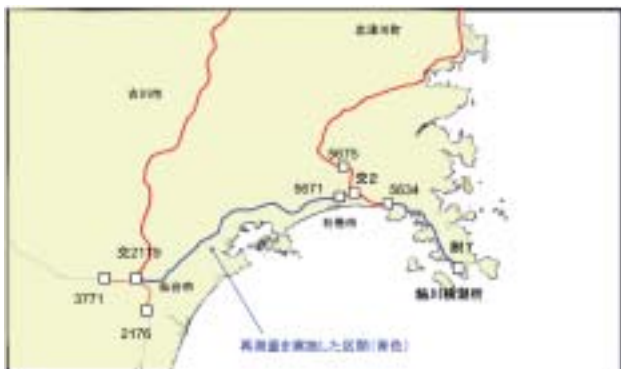
図－7 宮城県北部地震に伴う  
高精度三次元測量実施路線図

測地第三課は、宮城県北部地震に伴う震源域周辺の詳細な地殻上下変動を把握するために、仙台市～鮎川検潮所間の水準路線において、水準点の再測量を実施した（図－7の青色部分）。

再測量を実施した区間は、宮城県沖地震に伴って今回の地震発生直前まで実施していた区間で、距離は約77kmである。
