### 2. 2. 2 変動地形調査及び三角点の改測

### 2. 2. 3 変動地形調査

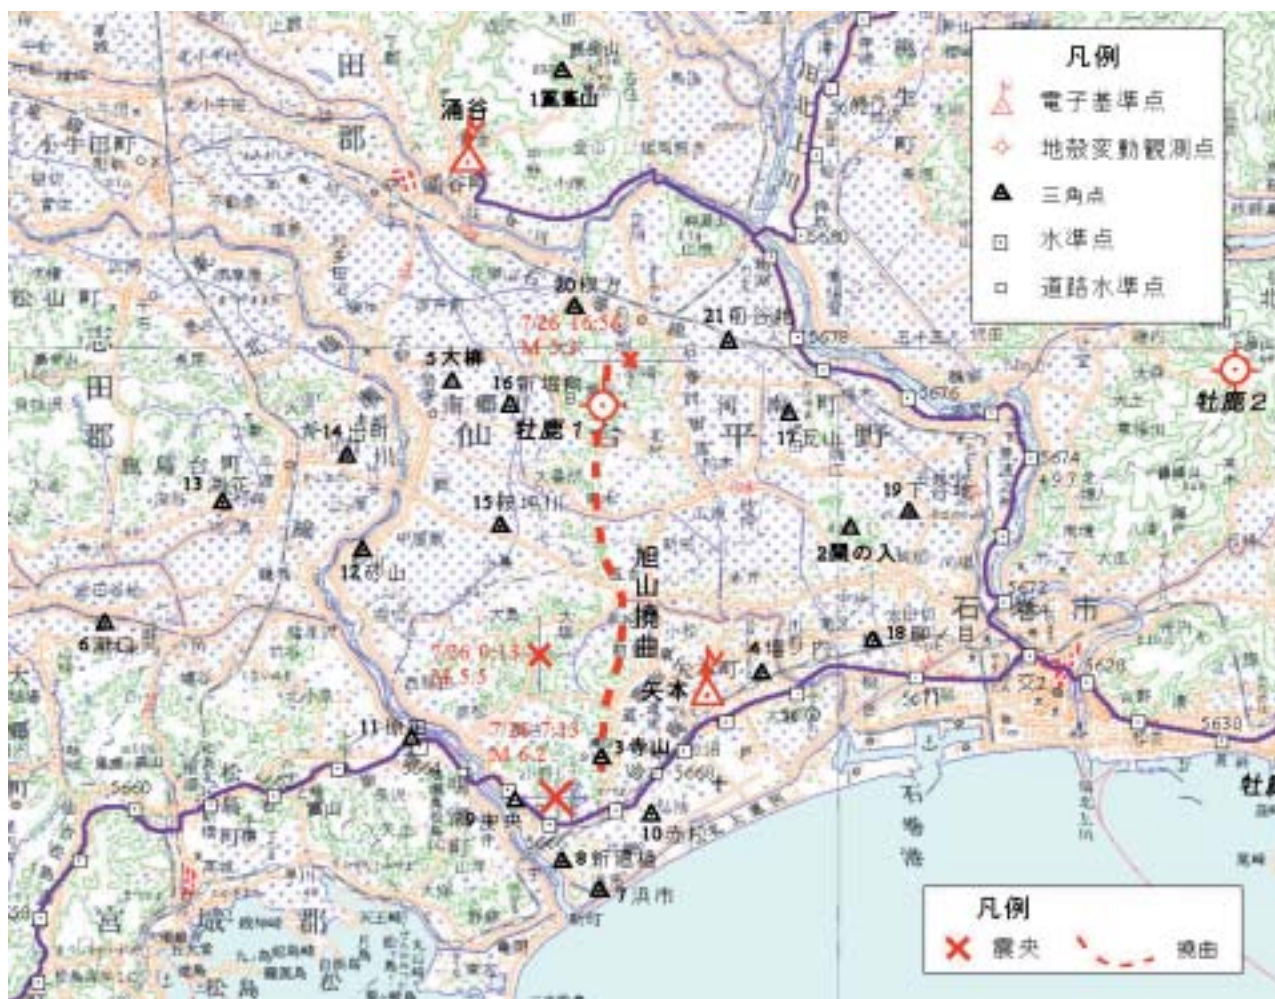
図－10 旭山撓曲と震源位置及び観測点位置図

観測点は、2ヶ月前の宮城県沖地震で緊急測量調査が実施された牡鹿地区の地殻変動観測点6点及び震源周辺の三角点21点である（図－10）。

一等～四等の三角点21点(図-10)は、震災復興等の測定の基準を整備すべき観点から、また、家屋被害や堤防・道路等の亀裂被害が報告されている地区で観測することによって、断層モデルの推定や測量成果更新の範囲を特定することにも情報を与えることができる観点

21点の観測点の内、一等三角点「笠峯山」、二等三角点「関の入」、「寺山」、三等三角点「大柳」(図-10のNo. 1, 2, 3, 5)は、断層モデル推定のデータを提供する意味から旭山撓曲を挟んで選点し、観測は6時間以上とした。なお、「笠峯山」、「関の入」は、アンテナタワーを使用し、アンテナ高は、どちらも約9mが必要であった。

図-10のNo. 7, 8, 9, 10は、旭山撓曲の南端部あり、家屋被害も多いところである。また、三等三角点「浜市」(No. 7)付近では、液状化も確認されていた(写真-5)。このため、この付近は観測点を集中的に配置した。

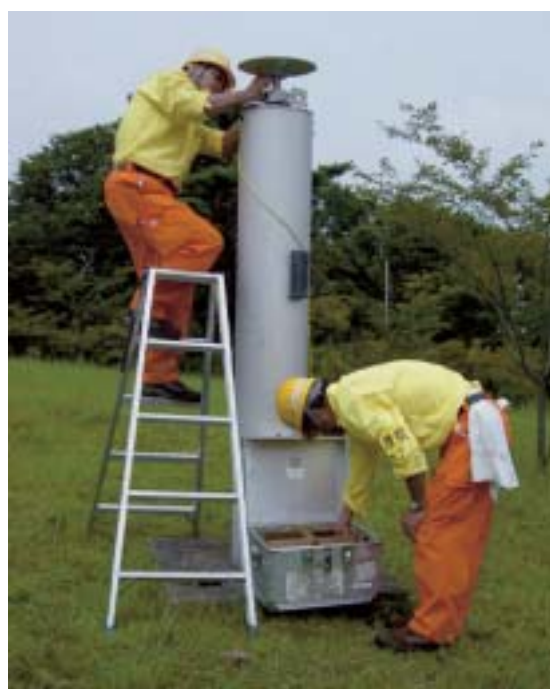
写真－4 地殻変動観測点「牡鹿1」

6点の地殻変動観測点は、高さ約2mのピラー構造であり、GPSアンテナを設置して観測を実施する（写真－4）。

観測点は、6点を1セッションとし、2日間の観測を実施した。これは、1ヶ月前の観測と同様である。

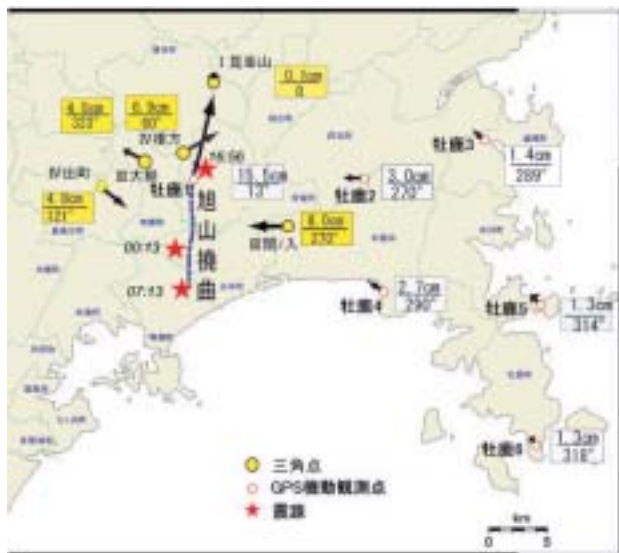
図-11 地殻変動観測点及び三角点の水平変動量

電子基準点の解析結果によると、牡鹿半島全体の大きな変動はなかったため、前回固定点扱いとした電子基準点「女川」を今回も固定点とした。図-11、12からも判るように「牡鹿1」は水平で15.5cm、上下で16.5cmの変動が確認された。これは、電子基準点「矢本」での水平変動16.4cm、上下変動8.6cmと近い数値であるが、旭山撓曲の真上にあることから変動が大きくなったと推定される。
