## 2. 2. 5 三角点改測から断層モデルの推定

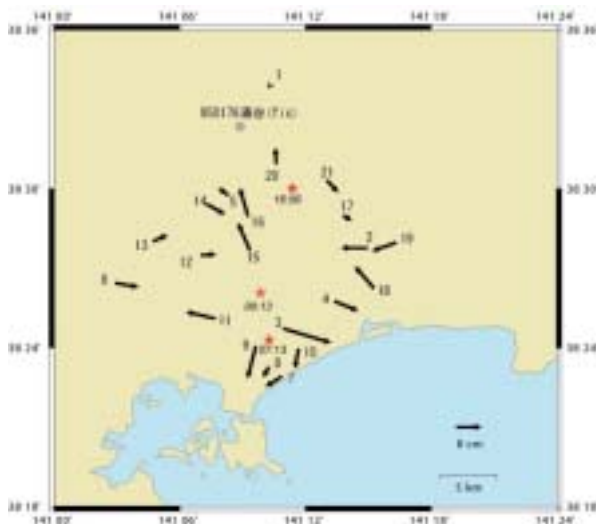
解析は、電子基準点「涌谷」の変動が1cm と小さかったこと及びすべて2周波で測定していることから、「涌谷」との基線解析を行い、得られた各ベクトル量を「涌谷」の ITRF94 三次元直交座標に加算し、これから GRS80 楕円体上の緯度・経度に変換し、「測地成果 2000」の緯度・経度と比較した。結果を図-13 に示す。

この結果には、地震の影響と三角点の明治からの経年変化を含んでいる。図から判断して、場所によっては今回の地震の影響よりも「測地成果 2000」への変換の誤差要因が大きいと考えられる。

図-13 三角点の変動量  
電子基準点「涌谷」固定

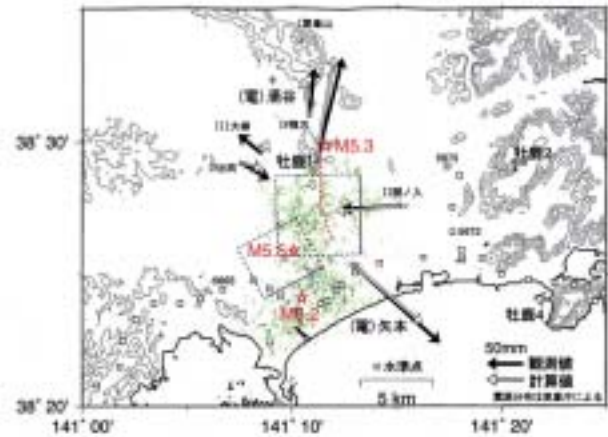
5点については、電子基準点「涌谷」を固定として変動量を算出し、その後、電子基準点「女川」を固定するための補正を実施した。また、地殻変動観測点を含めた変動結果が図-11, 12 である。これらの変動量によって、断層モデルが地理地殻活動研究センターによって推定された(図-14)。

図-14 推定された断層モデル

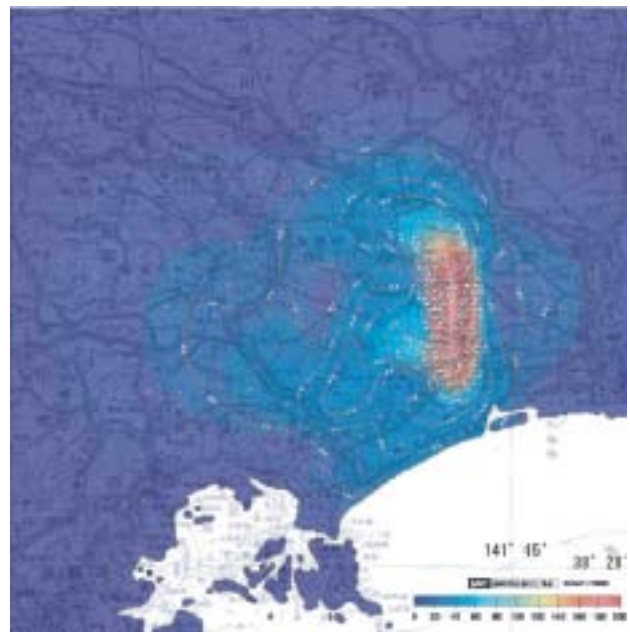
この断層モデルから周囲の歪量を推定したところ、震源地周辺の三角点への影響は、最大で 270ppm の水平歪みとなり、10ppm 以上の歪が想定される区域に存在する三角点は約 100 点となった(図-15, 16)。

図-15 震源モデルから推定した歪量

その根拠は、この地震での震源モデルによる変動量は、歪量が 10ppm であっても最大で 5cm と見積もられる。一方、測地成果 2000 にも 10cm 程度の誤差があることから双方の影響を受けると既知点となる三角点が公共測量等の許容範囲を超過する原因となる。これを避けるため、改測範囲を拡張して実施した。

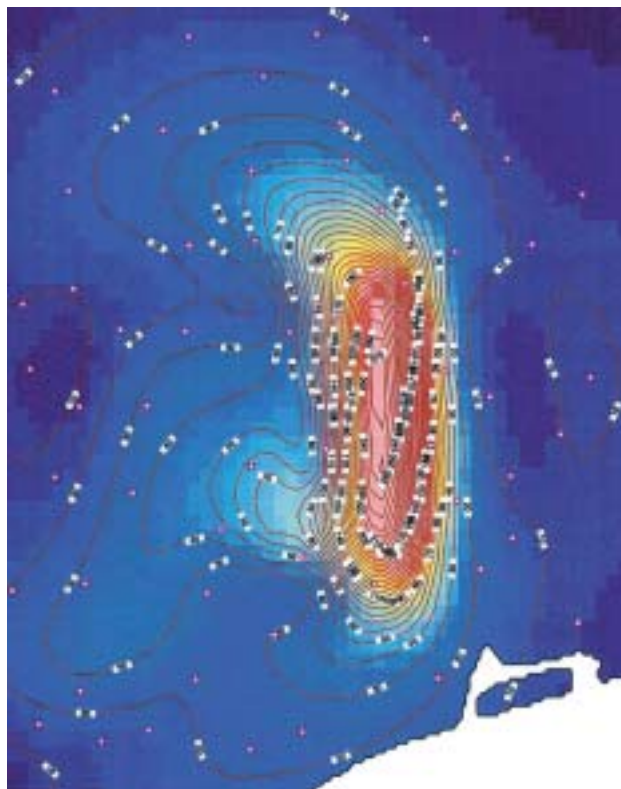
図-16 図-15の部分拡大図

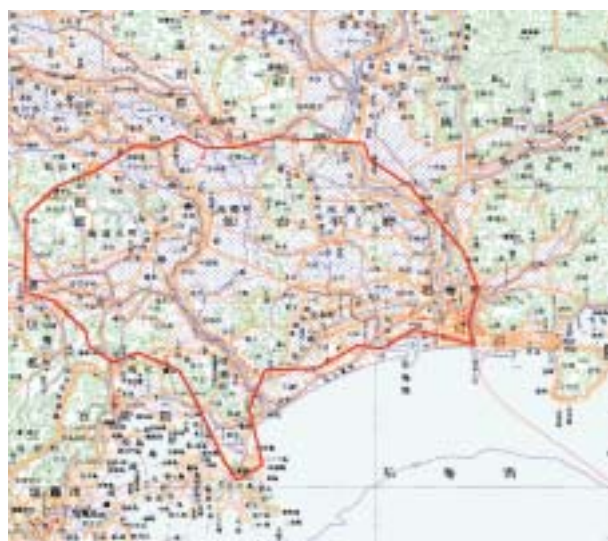
その結果、今回の地震で公共測量等に支障が生じると想定される三角点は、緊急観測調査で実施した 21 点以外に 105 点の三角点の改測作業(図-17)を行うことを決定した。これらの三角点は、測量成果の提供を停止しており、改測が終了次第公表する予定である。

図-17 改測作業地域（東北地方測量部実施）

改測地域については、地殻変動の影響で 10ppm 以上の歪みが見られる三角点から 1.5km 以内の地域とした。
