## レイテ島地すべり災害の地形的特徴 Geomorphological Study of Leyte Landslide

### 要 旨

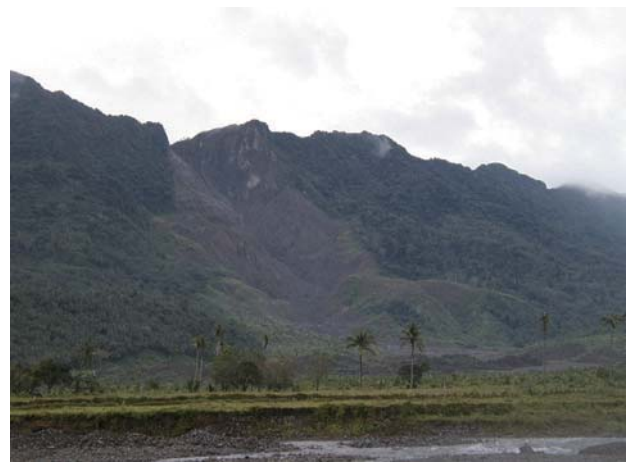
図－1 レイテ島山体崩壊の遠景

2006 年 2 月 17 日（金）10 時 36 分頃、南レイテ島サンベルナルド町ギンサウゴン・バランガイ（村）で、村の西側にある比高 800m に近い急崖が崩壊し、大規模な土砂災害が発生した。この土砂災害により村は完全に埋没し、死者 154 人、行方不明 990 人、救助された人 53 人（21 名は病院に搬送され、うち 2 名は搬送後死亡）という大惨事になり、住民のうち生存者は約 580 人であった（2006 年 3 月 20 日国家災害調整会議長のプレゼン資料による）。山体崩壊発生地の遠景を写した写真を図－1 に示す。

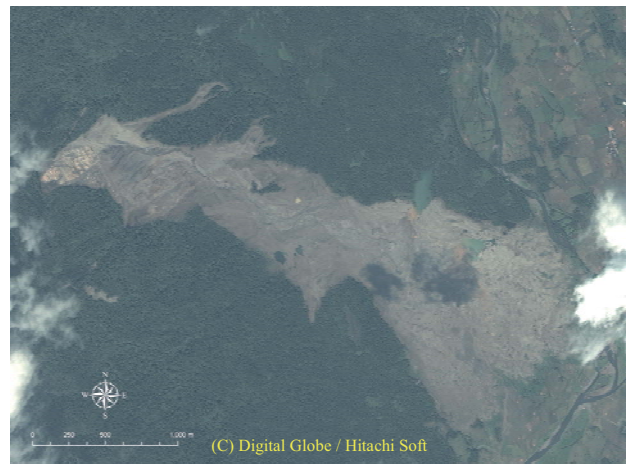
図-5 レイテ島地すべりの QuickBird 画像  
(2006 年 4 月 16 日撮影)

地すべり発生後に撮影された QuickBird 画像の内、雲の少ない画像を 2 画像購入した。2 画像の雲の無い部分を組み合わせることにより、地すべり域全域とその周辺の集落の領域がカバーされる。直下視の解像度は 0.7m であるが、オフナディア角が 40° 以上と大きいので、実際の地上分解能は 1.5~2m 程度と考えられる。購入した 2 つの QuickBird 画像のうち、崩壊域と土砂堆積域がほとんど雲無く撮影されている 4 月 16 日の画像を図-5 に示す。

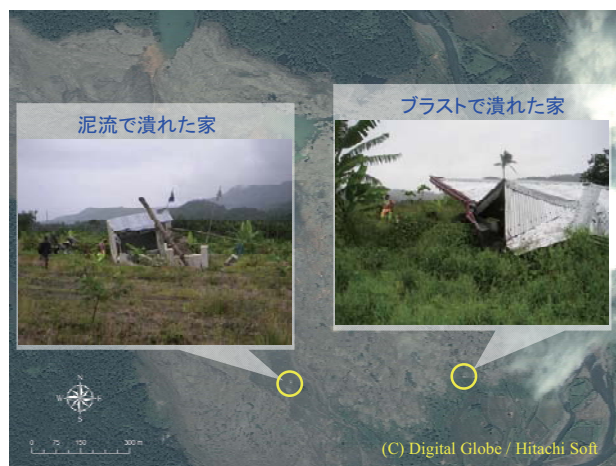
図－9 QuickBird 画像で確認できる建物被害

また、土砂に埋もれて倒壊した建物等が現地で確認できたが、QuickBird 画像でもその存在は確認できる (図-9)。ただし単画像であるために、倒壊状況については画像だけでは判断困難である。一方、

ALOS PRISM 画像は、何らかの地物が存在することは判読できるが、それが倒壊した建物であることは判読不可能である。

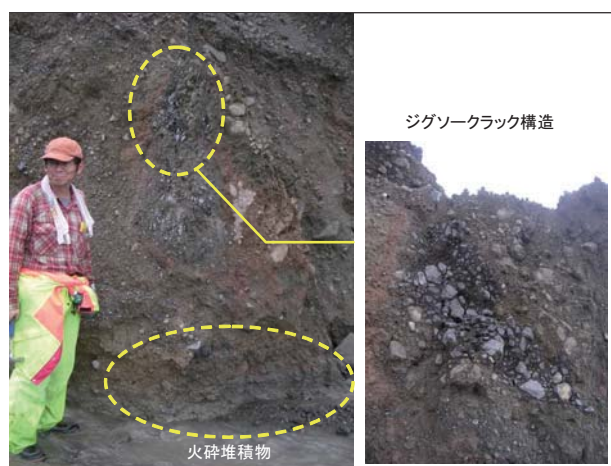
図－10 流れ山の断面

いくつかの流れ山において、断面の地質構造を観察することが出来た。火山砕屑岩や火山岩塊等の元の火山体構造が確認でき、火山岩塊にはジグソークラックが認められる（図－10）。このような堆積物の特徴は、大規模山体崩壊による岩屑なだれ堆積物に見られるものである。従って、今回の土砂災害は地すべりではなく、大規模山体崩壊に伴う岩屑なだれと判断される。
