# 平成 19 年（2007 年）新潟県中越沖地震に伴う緊急現地調査（水準測量） Emergency Field Survey with the Niigataken Chuetsu-oki Earthquake in 2007

## Geodetic Department

## 要 旨

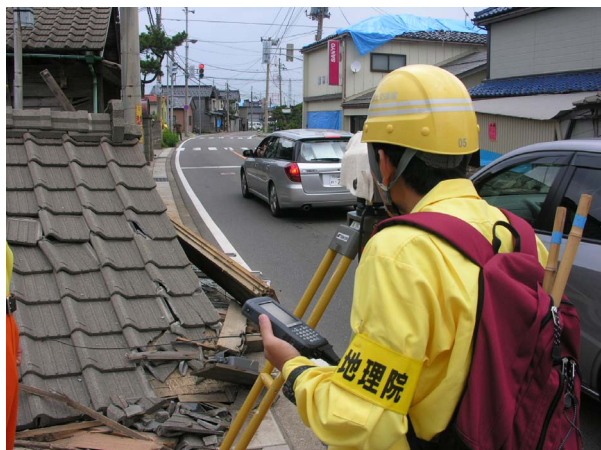
## 2.2 観測状況

写真-1 家屋倒壊付近で観測

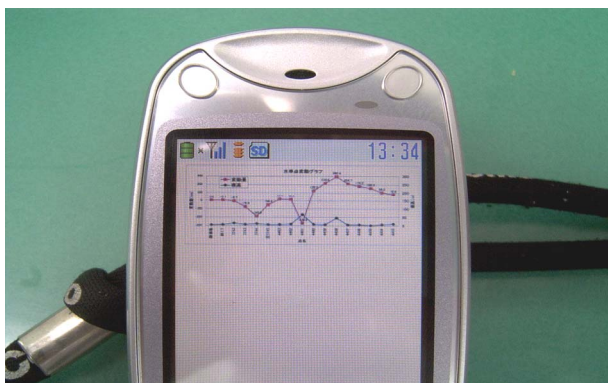
測地部災害対策班と現地緊急測量調査班は、変動グラフにより地殻変動の状況を把握し、翌日に観測する路線を検討するなど、詳細に情報交換をしながら作業を進めた。休日においても、測地部災害対策班の担当者が勤務し、受けた報告及び速報の変動グラフを関係者の携帯電話にメールで報告する体制をとった(写真-2)。このことにより、休日でも自宅において現地の測量状況及び変動量を把握できた。

写真-2 携帯電話に送られた変動グラフ

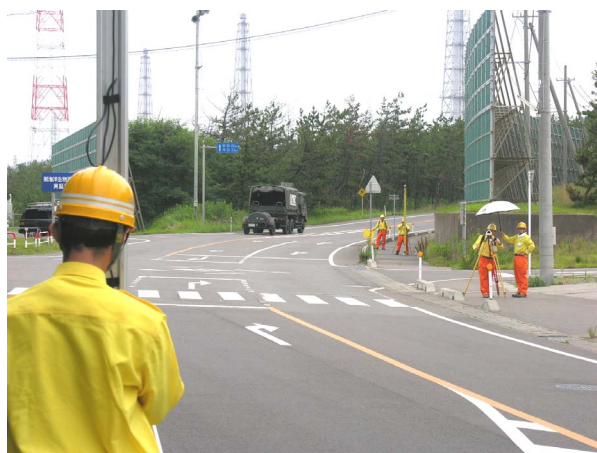
写真-3 柏崎刈羽原子力発電所付近で観測

今回の水準路線は、柏崎刈羽原子力発電所近傍(写真-3)を通過している。同発電所では、当初設計での想定を大幅に上回る加速度がプラントの基礎マット上で観測され、変圧器設備の火災等が報告されたが、運転中の原子炉は全て設計通り自動停止するとともに、原子炉内の高放射能を多重・多層に保護するという、安全上もっとも重要な安全機能は正常に作動したと原子力安全委員会の委員長名で公式発表があった。風評が流布し、同発電所ゲート前の水準点が近傍の水準点より約30cm沈降していることが観測値から判明したこともあり、危機感を持った

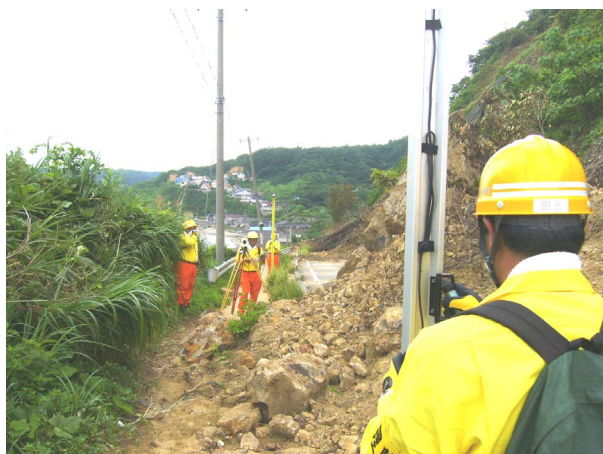
写真－4 観音岬の斜面崩壊現場での観測

特に、観音岬の斜面崩壊現場（写真－4）を通過する水準測量については、新潟県柏崎地域振興局地域整備部と連絡を取りつつ、天候及び余震発生状況を考慮し、測地部災害対策班に「電子国土情報集約システム」を利用した「災害情報集約マップ（現地調査用）」（図－1）に、現況写真をGPS携帯で転送するなど、連絡を密にして観測実行日を決出し、細心の注意を払い観測を実施した。

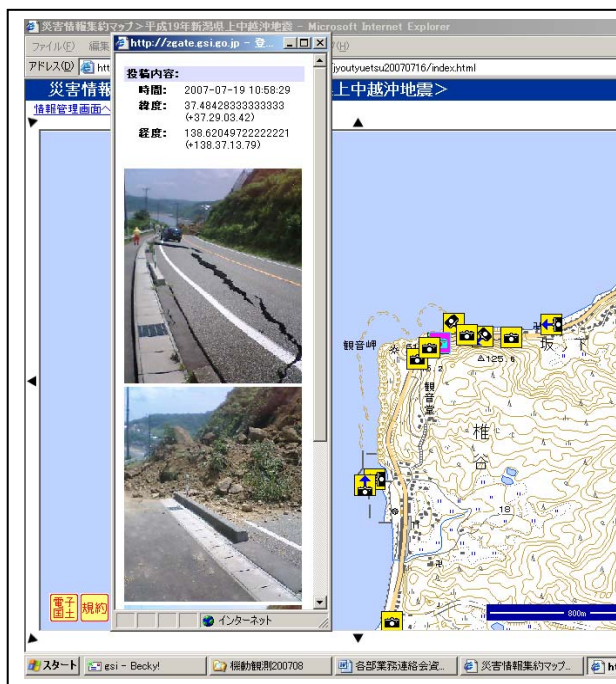
図－1 災害情報集約マップ（現地調査用）

「災害情報集約マップ（現地調査用）」（図－1）は、水準路線調査の時から活用し、水準点の状況、観測路線に沿った倒壊家屋の状況、土砂崩れの状況等を画像で報告していた。このシステムは、GPS携帯を利用して位置情報と写真を同時に同システムに転送することで、国土院の関係者は地図上に展開された写真情報を見て現地の状況を把握できるものである。このシステムは、現地緊急測量調査班と「災害対策本部」間の情報共有に大変有効であった。

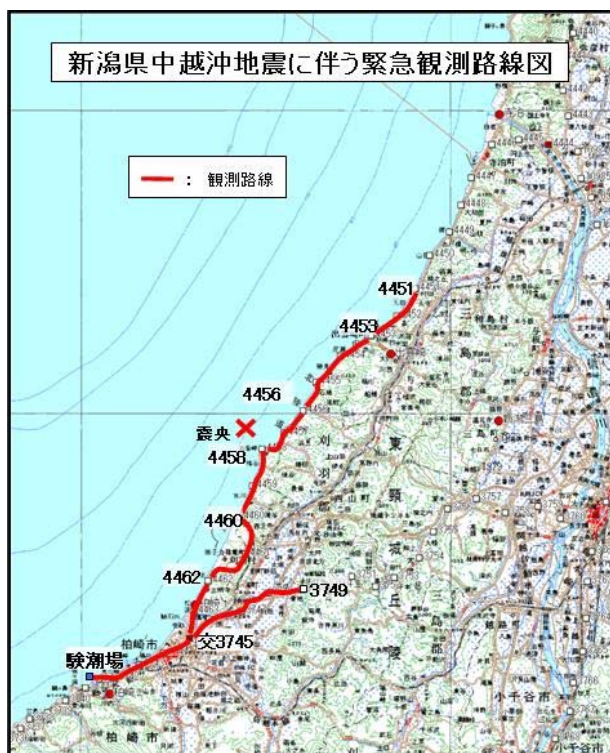
図－2 観測路線図

当初、海岸線を南北に約53kmを24日で行う計画であったが、被災地で交通量が多いこと、工事や通行止めなどの規制があること、梅雨明けの炎天下という厳しい作業であること、また、地理地殻活動研究センターからの情報を基に、大きな地殻変動が想定されるエリアに限定した作業（44.8km）に適宜変

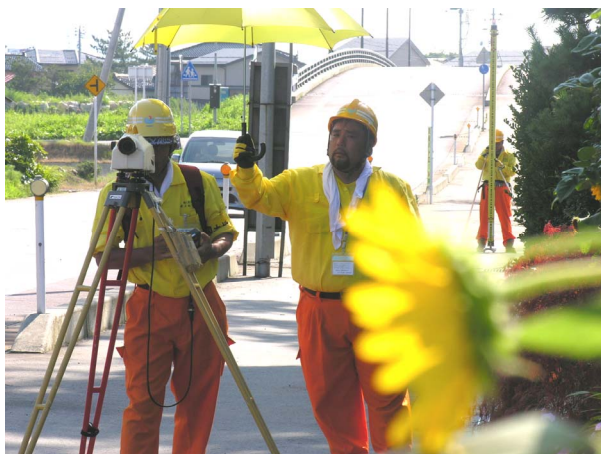
観測は、8月9日には、全ての予定を終了することができ、柏崎市災害対策本部に挨拶の後、10日に全員が無事に帰庁した。観測中の天候は、連日30度を超える真夏日となる厳しいもの（写真－5）ではあったが、後述するように良好な測量成果が得られた。

写真-5 猛暑の中の観測

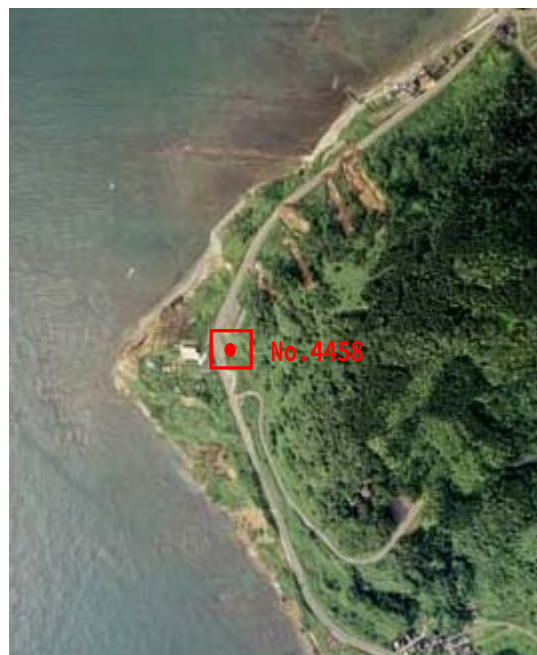
写真-7 観音岬（水準点No.4458周辺）

図-3は、緊急水準測量で得られた観測データと平成18年9～10月に観測された前回観測値とを比較した変動グラフである。No.4451及びNo.3749を不動点とし、最大の変動量+247.8mmを示しているのが、震源に近いNo.4458である。この水準点の北部の道路法面は広い範囲で崩壊が発生し、激しい地震動の傷跡を残している（写真-7）。

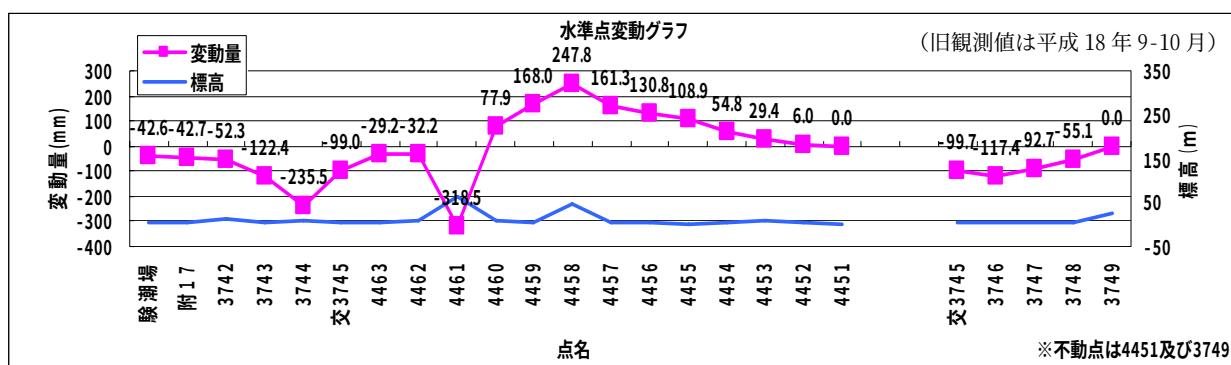
図-3 変動グラフ

変動グラフ（図-3）で最大の沈下量-318.5mmを示しているのが、柏崎刈羽原子力発電所に近いNo.4461（写真-8）である。この水準点の周囲は砂丘地帯であり、固結していない凡成砂層の地盤であることから、地震動による流動・圧密等のローカルな表層の変動を捉えたものと考えられる。

緊急作業を終了する判断は、No.4451 及び No.3749 を不動点とした交 No.3745 の較差が 0.7mm（図-3）であること、また、験潮場の較差が約 8mm（GPS 連続観測による変動量-35mm と比較）であることから、地殻変動地域を概ねカバーしたと考えることによるものである。また、著しい沈下量を示した No.4461 と No.3744 を取り除くと震源に近い No.4458 の隆起をピークにした山型の地殻変動量となり、両端で地殻変動が収束していると推察したことによるものである。

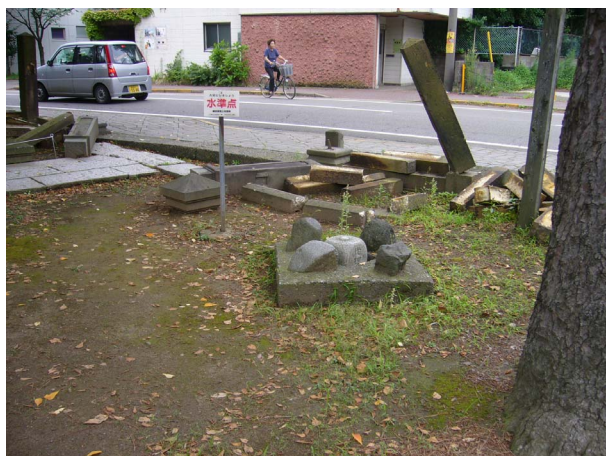
写真-9 No.3744

沈下量-235.5mmを示しているのは、柏崎神社境内のNo.3744（写真-9）である。災害状況図（図-4）によると、この水準点の周囲は砂丘であり、近隣の商店街の家屋は著しく倒壊している。この付近も砂丘地のために地震動による表層地盤の沈下と推察される。

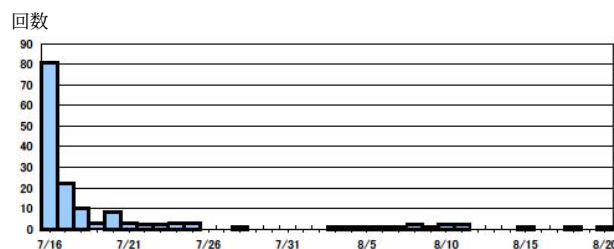
水準測量の往復差から求めた 1 km 当たりの観測の標準偏差（表-2）は、0.62mm であり、発災後の道路が混乱する中、余震（図-5）（7月25日最大震度4）もあり、更に後半は連日 35 度を超える猛暑日となる等、厳しい作業環境の下ではあったが良好な成果が得られた。また、往復差の正の回数が 16 回、負の回数が 6 回で正の回数が多かった。猛暑の中の観測のため、標尺台の沈み込みが一因と考えられるが、セラミックス製爪の標尺台を使用したことで、その影響は最小限に収めることができたと思われる。

図-5 震度1以上の地震回数図（気象庁資料）

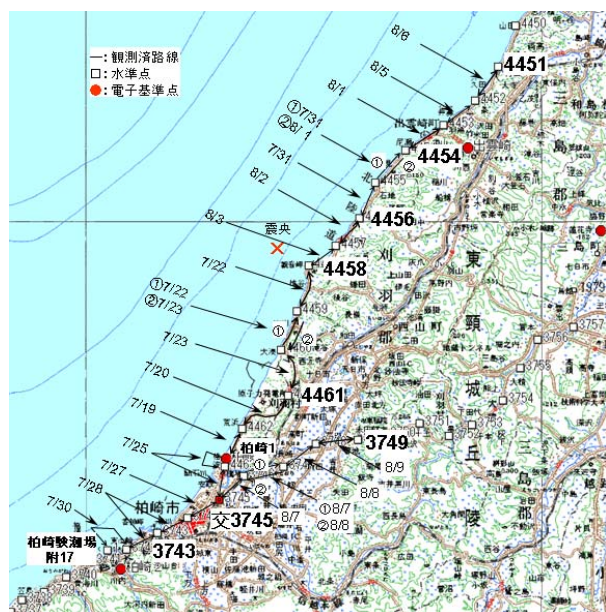
図-6 観測日記載図

地震の発災後、速やかに現地進入し緊急水準測量を行う場合、今回のように現地の混乱状況から水準路線を連結しないで飛び飛びに測量（表-3）（図-6）することも想定される。このとき、余震等により水準点に局所的変動を与えることが危惧される。観測時には、常に水準点近傍の堅牢な箇所に参照用固定点（図-7）を設置し、日を変えて観測を行う時は、その参照用固定点から出発することで、水準点の局所的変動の有無を確認できると思われる。今後、地震・火山などの緊急水準測量を実施する際には参照用固定点の採用を検討したい。
