平成 19 年（2007 年）新潟県中越沖地震に対する測図部の災害対応  
**Responses of Topographic Department of GSI  
 to the Niigatoken Chuetsu-oki Earthquake in 2007**

**Topographic Department**

**要 旨**

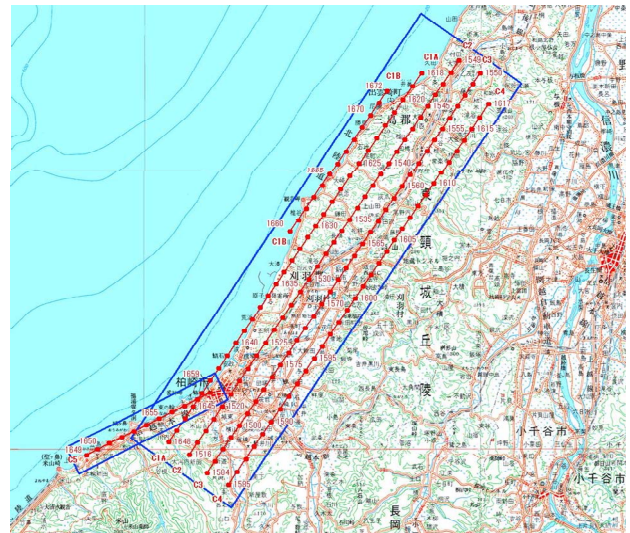
図－1 空中写真撮影区域図

撮影範囲は、16 日午後までの被害情報をもとに、被害の大きい出雲崎町から柏崎市にかけた日本海沿いの地区（267km<sup>2</sup>）を選定した（図－1）。また、撮影実施状況は表－1 のとおりである。

ホームページにおいて、撮影した空中写真は、図－1の赤丸印をクリックすると表示される仕組み（クリックابلマップ）となっている。また、電子国土 Web システムでも公開しており、同様に閲覧が可能である（図－4）。

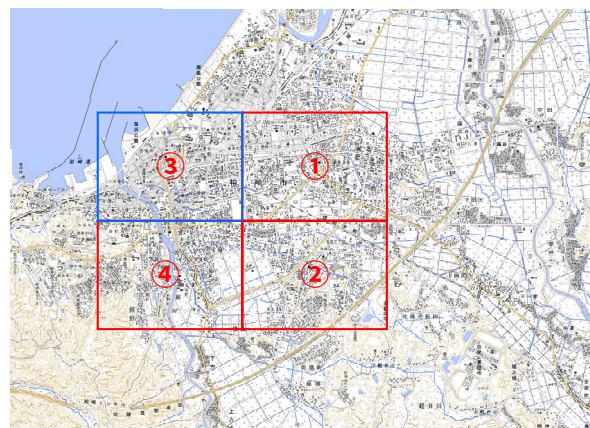
図－2 正射写真図作成区域図

測図部では、空中写真の撮影翌日（20 日）より被災地の正射写真図の作成を開始した。最も被害の大きかった柏崎市中心部の東西 4 km、南北 3 km の範囲を、撮影した空中写真（縮尺 1/10,000 カラー）を数値化し、デジタル写真測量システムを使用して 4 面

の正射写真図（縮尺 1/2,500）を作成した。作成区域は図－2のとおりである。

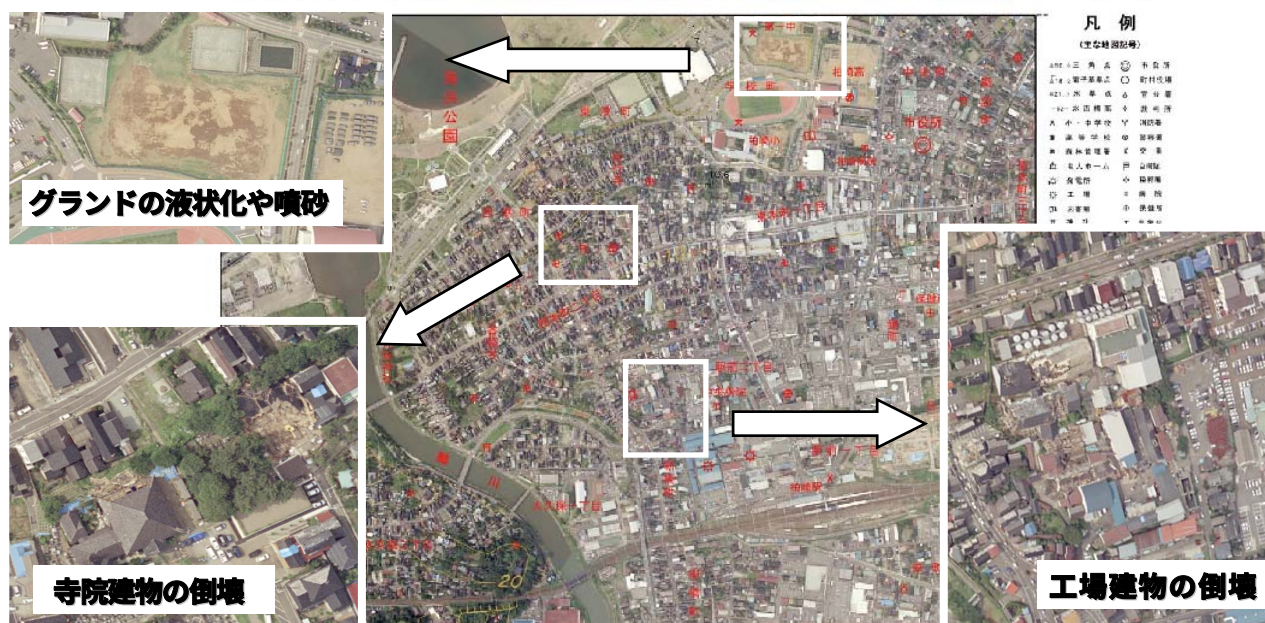
図－3 正射写真図 柏崎市周辺 (A1判 1/3,500 印刷図を縮小掲載)

作成した図－3の正射写真図から判読できる主な事項としては、第一中学校グラウンド（学校町）の液状化や噴砂、寺院建物（西港町）や工場建物（新橋町）の倒壊などが見られる。①～④の正射写真図

を元に、地理空間情報部においてオンデマンド印刷（A1判 1/3,500）を行い、政府現地連絡対策室、北陸地方整備局、新潟県、柏崎市等の関係機関へ配布を行った。

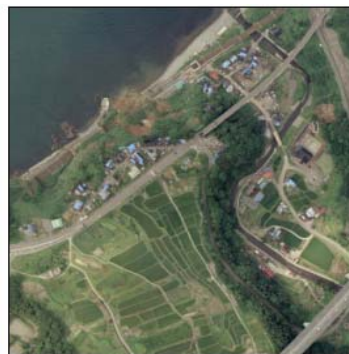
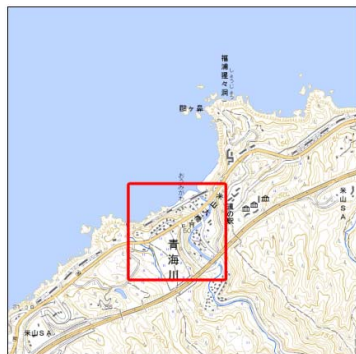
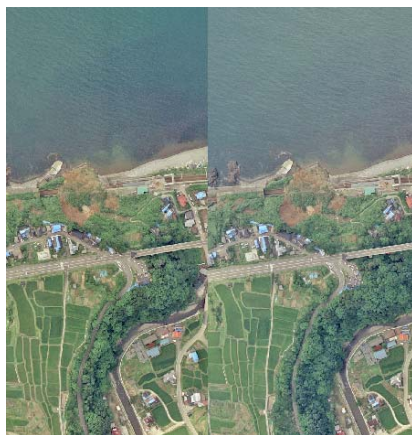
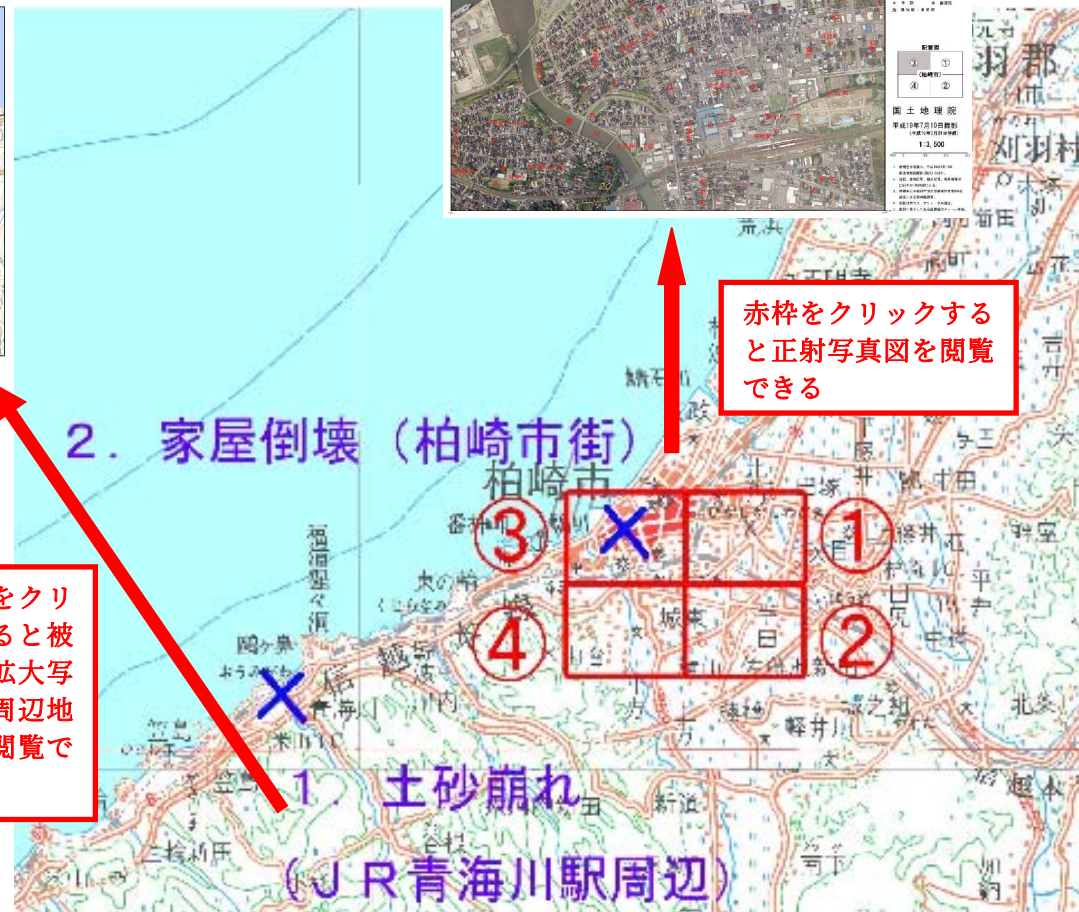
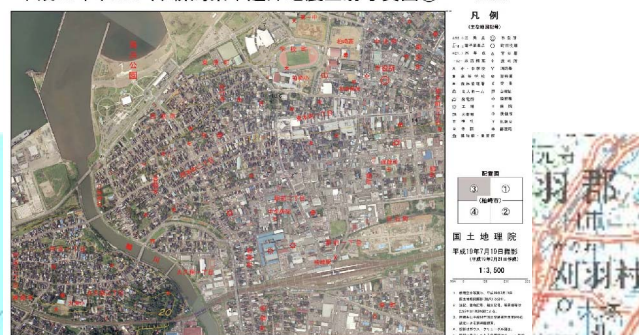
図－5 公開用ホームページ

撮影した空中写真（全部）及び正射写真図を公開した。また、主な被災箇所周辺の空中写真を部分的に拡大し、地形図と対比できる形で公開している（図－5）。閲覧できる空中写真の解像度は 100dpi 及び 300dpi である。

土砂崩れ  
(JR 青海川駅周辺)

周辺の地形図  
(赤枠が写真の範囲)

実体視（立体視）画像
