平成 20 年（2008 年）岩手・宮城内陸地震に伴う機動観測  
（緊急路線調査・機動観測高精度三次元測量・GPS による間接水準測量  
・REGMOS による電子基準点データの転送）

Mobile Observation with the Iwate-Miyagi Nairiku Earthquake in 2008

測地部 木暮弘幸・菅原 準・横川正憲・住谷勝樹・平岡喜文・瀬川秀樹・根本盛行

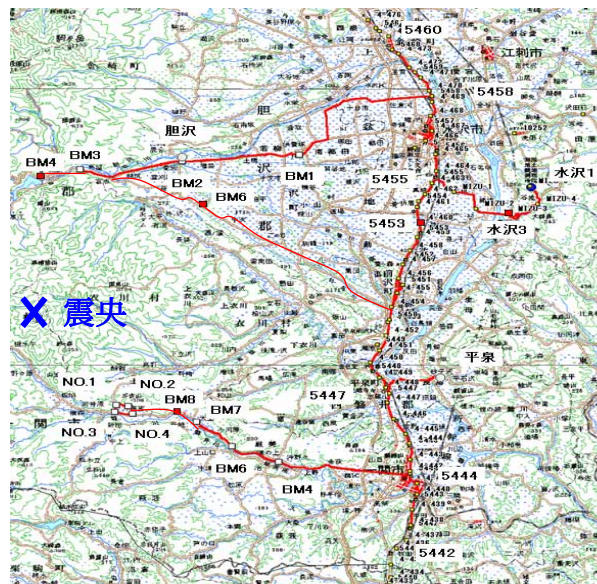
図-1 調査路線図

6 月 16 日の班会議で協定書に基づく緊急測量の実施決定を受け、機動観測課は、岩手・宮城内陸地震の緊急路線調査に関する課内会議を実施した。発災後に震央を「コ」の字で取り囲む一等水準路線及び公共水準路線 (図-1) の資料と現地の被害情報の収集を進めており、課内会議では、緊急路線調査の調査内容及び出張者の確認を行った。

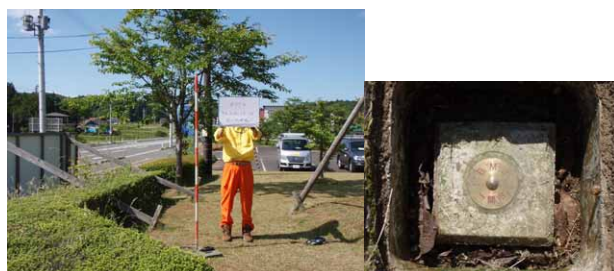
おり亡失が懸念されたが、7 点の正常を確認した (写真-1)。BM. 8 は震源地に近い No. 1 ~ No. 4 の環路線をつなぐ水準点のため念入りに調査したが、土中に横たわり埋没している事を確認し亡失とした (写真-2)。

写真-1 正常を確認した BM. 4 地下埋設で保存も良好

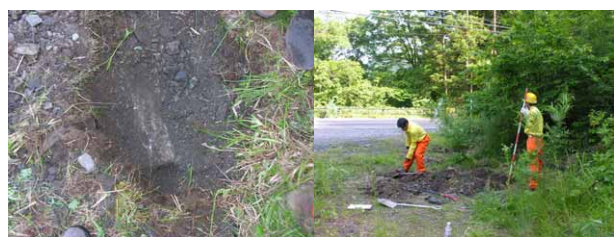
写真-2 BM. 8 (左:故障点を確認 右:基準点搜索中)

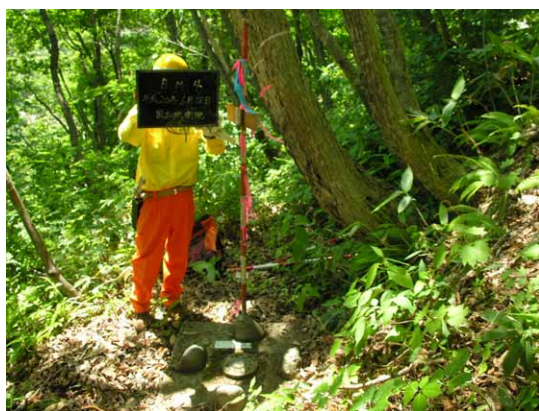
び BM. 2 は、説明板も設置され保全も良好であり正常を確認した。胆沢ダム建設地内に設置されている BM. 3 は、保全も良好で正常を確認した。BM. 4 は石淵ダム脇に設置されている。石淵ダムに通じる国道 397 号が BM. 3 の地点で通行止めのため、東北地方整備局胆沢ダム工事々務所の協力により胆沢ダム建設現場を通り、BM. 4 の調査を行った。BM. 4 は山の中腹にあり、近くに地震による地割れが発生していた。地割れに伴い BM. 4 は、傾斜しており、余震も続いている事から危険と判断し、観測不可能と判断した（写真－4）。

写真－4の1 付近で地割れが発生した BM. 4

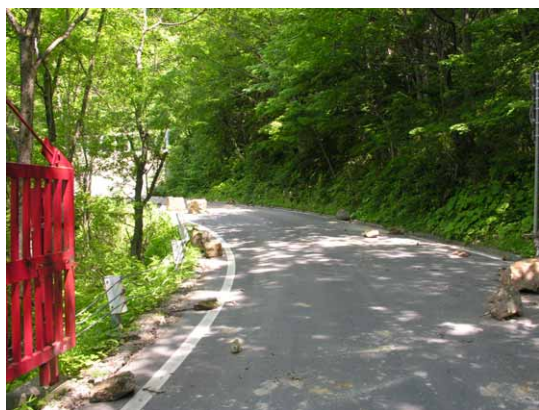
写真－4の2 BM. 4 付近の落石

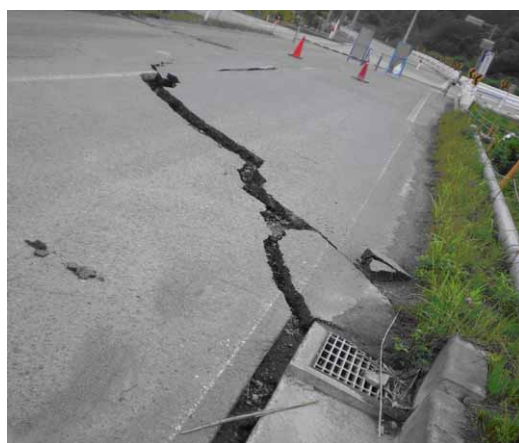
調査を実施した路線のうち、通行止めの箇所は、北側に位置する国道 397 号に沿った 1 級水準路線の BM. 3 から BM. 4 の区間（写真－5）と南側に位置する国道 342 号に沿った 3 級水準路線の BM. 8（亡失点）から No. 4 の区間（写真－6）であった。1 級水準路線は、迂回路もなく、また No. 4 付近で地割れも発生していることから危険と判断し水準測量の観測は、No. 3 までとした。3 級水準路線については、通行止め区間を迂回する近くの林道を調査したが、観測のできる状況ではないため、BM. 7 から No. 4 の区間の直接水準測量は不可能と判断した。

写真－5 道路に亀裂が入り通行止めになった  
BM. 3 付近の国道 397 号

No.5458 を不働点とし、最大の変動量+187.5mm を示しているのが震央に近い BM. 3 である。BM. 3 の北西を走る道路には大きな亀裂が発生し、激しい地震の傷跡を残している（写真－5）。

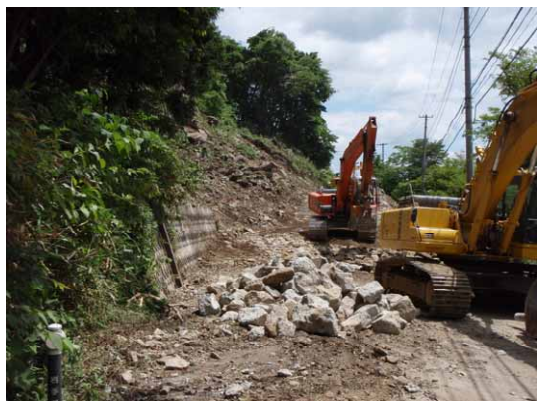
写真-6 国道342号通行止め区間 (BM.7-No.4)

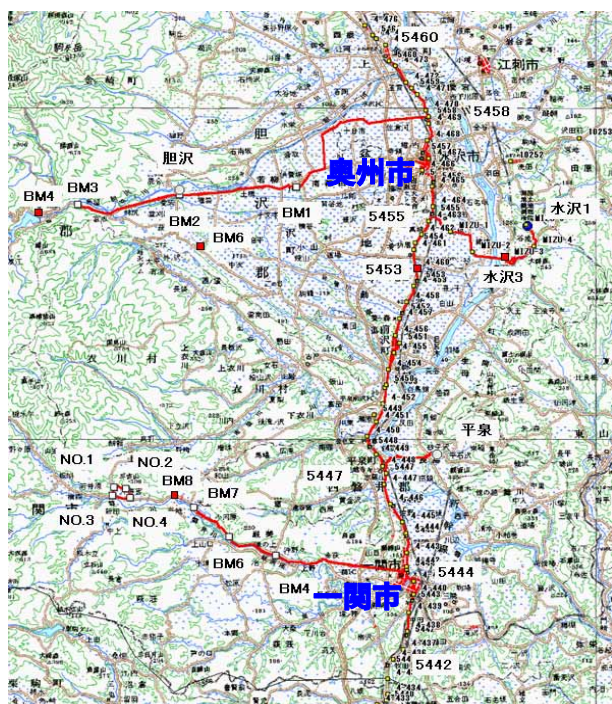
図-2 緊急測量実施路線図

緊急測量実施路線を図－2 に示す。

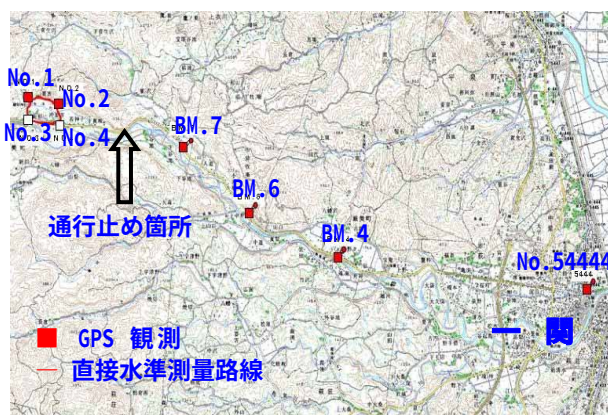
緊急測量の地殻変動データは、速やかな検出が求められるため3級水準路線である国道342号の通行止め区間 (BM.7~No.4) の測量について、現場の状況も踏まえ検討を行った。検討の結果、図-3に示す通行止め箇所を挟む BM.7 から西の路線を機動観測課が実施し、直接水準測量が可能なその他の区間については、協定書に基づき緊急測量 (機動観測高精度三次元測量) を実施することとした。

機動観測課が実施する区間の観測方法は、通行制限されていない No.1~No.4 の環路線を直接水準測量で実施し、BM.7~No.4 までの通行止め区間は、GPS による間接水準測量を実施することとした。

図-3 機動観測課観測実施図

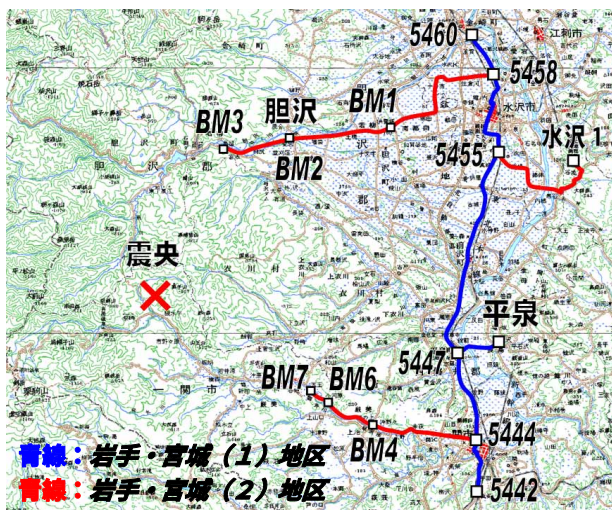
図－4 外注作業地区割り図

協定書に基づく機動観測高精度三次元測量は、6 月 16 日に実施を決定し、6 月 24 日に 2 地区の契約を行った。本契約は、協定書に基づく最初の契約である。緊急測量実施の決定から契約までの流れを示す。

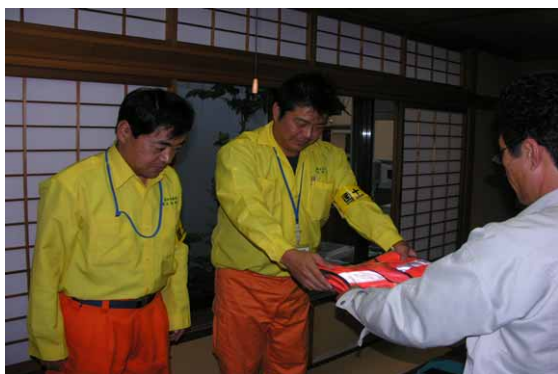
写真-8の1 安全ベストの貸与

岩手・宮城内陸地震の外注作業に新潟県中越沖地震の直営作業と同様の準備を受注した会社に望めないため、ひとつの方法として、緊急に作成した安全ベストを貸与した（写真－8）。

安全ベストは、オレンジ色をベースに背中の反射テープには「国土交通省 国土地理院 機動観測」を記載し、前面にはネームプレートが入る透明ポケットを付けたものである。この目的は、安全確保、作業員の身分証明及び国土地理院が実施する機動観測（緊急測量）を地域住民に示す事である。

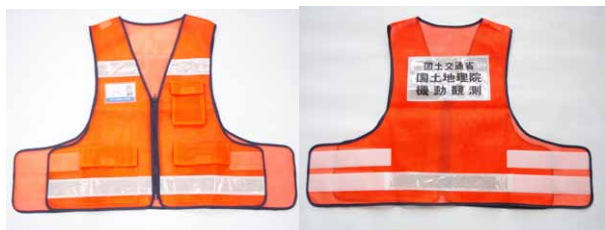
写真-8の3 安全ベスト（左：前面 右：背面）

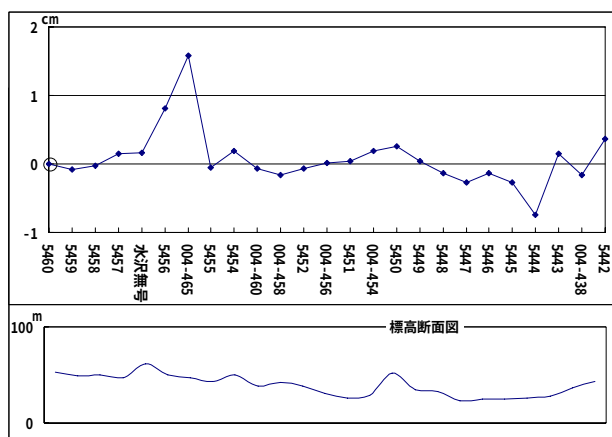
図-5は、国道4号上の一等水準点 No.5442（一関市）から No.5460（金ヶ崎町）までの緊急水準測量で得られ観測データと平成15年8～9月に観測された前回観測値を比較した変動グラフである。

No.5460を不動点とし、約1cmの沈下が見られるNo.5444は、平成14年12月に移転を行い平成15年1月及び平成15年8月に改測作業を実施している。移転1ヵ月後の平成15年1月の改測作業では、No.5444が前後の水準点（No.5443、No.5445）から

見て約 4mm 程度沈下している。平成 15 年 1 月と平成 15 年 8 月の観測ではほとんど変動は見られないが、平成 15 年 8 月と今回の観測では、前後の水準点から見て約 7mm 沈下している結果となっている。このような経緯から No.5444 の沈下は、移転に伴って発生したものとも考えられる。

震源から離れている南北にはしる本路線においては、地震に伴う顕著な変動は見られない。

図－5 一等水準点 5442～5460 の変動グラフ

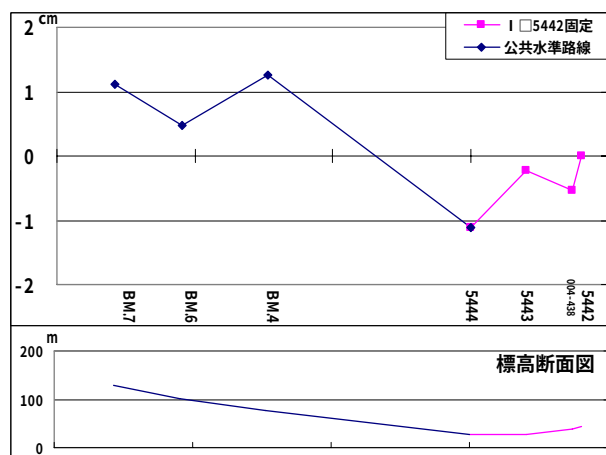
図－6 は、国道 342 号に沿った一等水準点 No.5444（一関市）から 3 級公共水準点 BM. 7 までの緊急水準測量で得られ観測データと平成 12 年 11 月に観測された観測値を比較した変動グラフである。

起点である No.5444 は、前述したように移転に伴う沈下が考えられるため、変動量の小さい No.5442 を不働点とすると各水準点には、顕著な変動は見られない。本路線は、BM. 7 から国道 342 号に沿いさらに西に延びる路線であるが土砂崩れによる通行止めのため直接水準測量は BM. 7 までとした。BM. 7 から西の路線は、GPS による間接水準測量等を実施して変動量を求めている。この報告は 4 章で行う。

図－6 3 級水準路線（5444～BM. 7）の変動グラフ

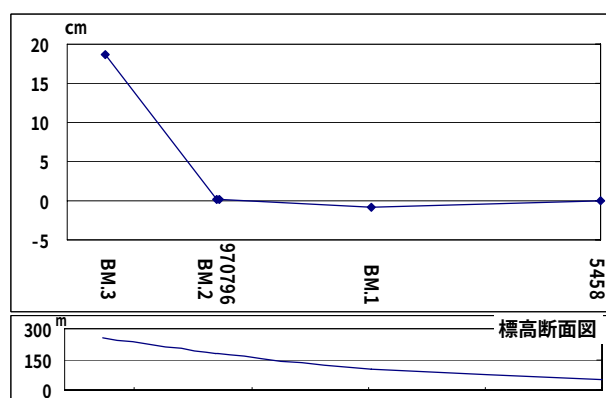
図－7 は、国道 397 号に沿った一等水準点 No.5458（奥州市）から 1 級公共水準点 BM. 3 までの緊急水準測量で得られ観測データと昭和 62 年 11 月に観測された観測値を比較した変動グラフである。

最大変動量を示した区間で BM. 2 近傍にある電子基準点「胆沢（970796）」は、地震発生後から 33 日間で東南東方向に 43mm の余効変動を観測している。このことから、最大の変動量を示した BM. 2 から BM. 3 においても地震後の変動の有無を確認する必要があり、水準測量の実施を検討したい。

図－7 1 級水準路線（5458～BM. 3）の変動グラフ

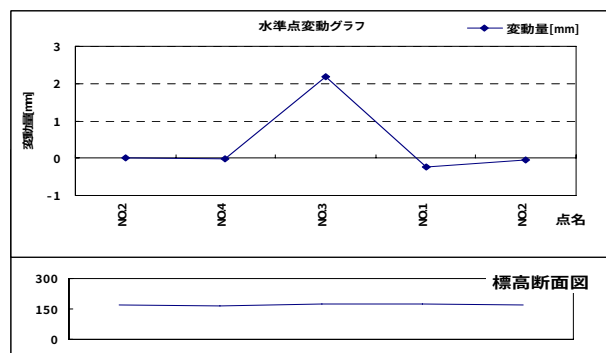
図－8 は、国道 342 号に沿った 3 級公共水準路線のうち、GPS による間接水準測量区間(BM. 7 から No. 2)につながる環路線 (No. 2－No. 4－No. 3－No. 1－No. 2)の緊急水準測量で得られ観測データと平成 12 年 11 月に観測された観測値を比較した変動グラフである。

No. 3 で約 2 cm の隆起が見られる。No. 3 は、付近に新たに建物が建設されているが変動との関係は不明である。

図－8 3 級水準路線のうち環路線の変動グラフ

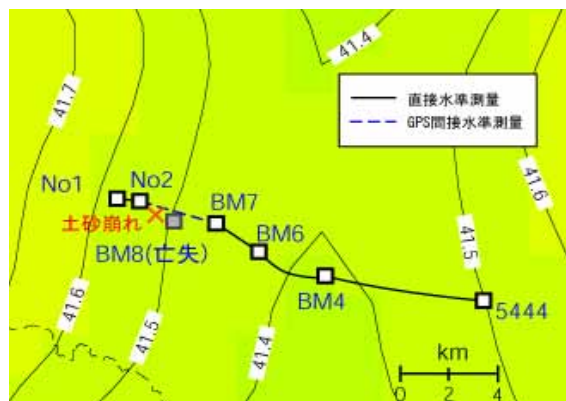
岩手・宮城内陸地震の緊急測量として、国道 342 号に沿った一等水準点 No.5444 から 2 級公共基準点（公共水準点も兼ねる）No. 1 までの地殻変動を求めための水準測量を実施した（図－9）。緊急路線調査により BM. 7 から No. 2 の区間において、直接水準測量の実施が困難であることが確認された。そこで、この区間の比高は、GPS による間接水準測量を用いて計測することとした。GPS 観測による比高の測定は、ジオイド起伏の影響を除去する必要がある。公表ジオイドモデル「日本のジオイド 2000」（以下、「GSIGE02000」という。）を考慮して当該路線のジオイド高を推定することを試みた。今回、No.5444 から No. 1 までの地殻上下変動を、直接水準測量及び GPS による間接水準測量を組み合わせることで求めたので報告する。

図－9 「日本のジオイド 2000」によるジオイド起伏と観測路線

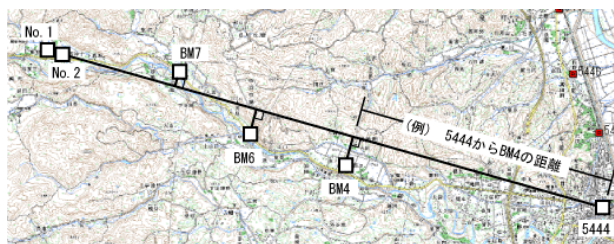
はじめに、この路線に沿ったジオイド形状を確認する。この路線はほぼ直線であるため、No.5444 と No. 1 を結ぶ直線で近似し、その直線における GSIGE02000 のジオイド断面図を作成した（図－11）。ここで、各水準点をこの直線上に垂直投影しその直線上の距離を投影距離として、ジオイド断面を考える（図－10）。また、図－9 より各水準点とその直線投影点ではジオイド高が同一であるとする。

図－10 No.5444 から各水準点までの投影距離

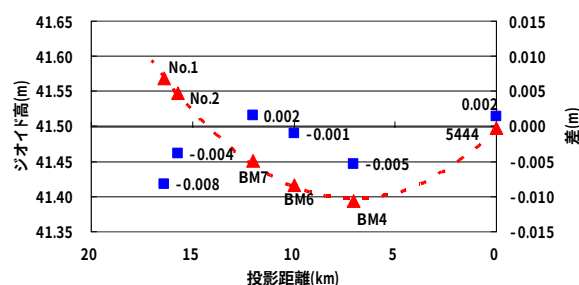
図－11 から GSIGE02000 のジオイド断面は BM. 4 で一番低く、その両側に離れるほど高くなっている。区間全体では約 20cm のジオイド起伏があり、これら 6 点のジオイド高分布は、放物線状を示している。そこで、これら 6 点におけるジオイド高データに適合する放物線（2 次曲線）でジオイド断面をモデル化することを考える。推定された放物線モデルとそのモデル化誤差を併せて図－11 に示す。モデル化誤差は全ての点で 1 cm 未満であり、この路線におけるジオイド形状は、この程度のモデル化誤差で放物線近似が可能と考えられる。

図－11 GSIGE02000 のジオイド断面図と適合させた 2 次曲線との差

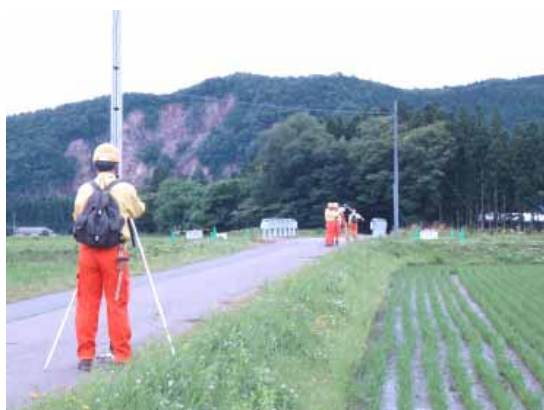
写真-10 No. 2 付近での水準測量の様子

直接水準測量は、No.5444 から BM. 7 の区間と No. 1 から No. 2 の区間で実施した（写真－10）。GPS 測量は、No.5444 から No. 1 までの全ての点で 15 時間の連続観測を実施した。上空視界が悪いため標石直上で GPS 観測が出来ない No.5444, BM. 4, BM. 6, BM. 7 については、水準点に近い場所（水準点から 60m 以内）で上空視界の良好な場所に点を設けて GPS 観測と水準取り付け観測を実施した（写真－11）。

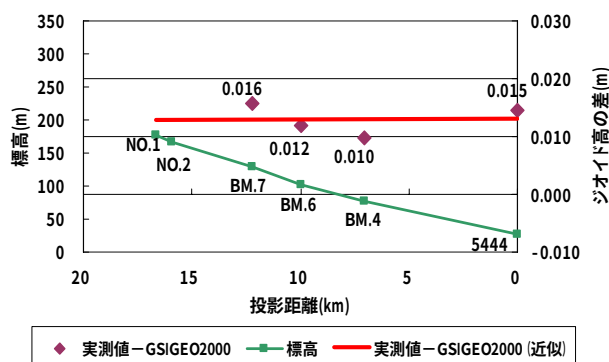
偏心観測を行った 4 点では、GPS/水準法によるジオイド高の測定値（以下、「実測値」という。）が得られている。この実測値と GSGE02000 のモデル値の格差分布は図-12 に示すとおり 10～16mm である。投影距離に対するジオイド高較差の回帰直線を求めると、傾きのないほぼ定バイアス（13mm）で表される。この較差のばらつきは、GPS 測量による高さの精度からみて有意なものとは言えない。従って、GSGE02000 に対し、この定バイアスを補正することで実測値に合うジオイド高の推定が可能であると考えられる。また、No.5444 から BM. 7 の区間のジオイド起伏が GSGE02000 により高品質で再現されていることを示している。

図-12 GSGE02000 の実測値とのジオイド高の格差

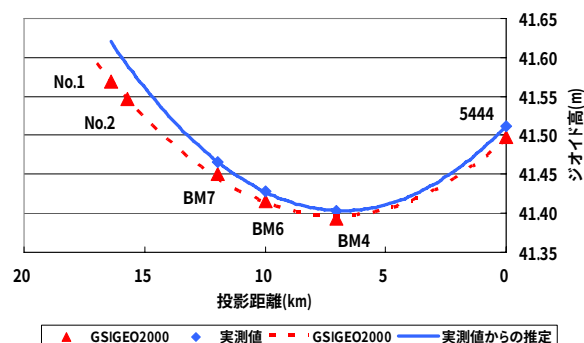
4. 2 より、この路線のジオイド起伏が放物線近似で表される可能性を示した。そこで、4 点の実測値から放物線モデルを推定し、そのモデルを用いる方法が③である。その結果を図-13 に示す。

図-13 GSGE02000 の実測値に対する 2 次曲線モデル

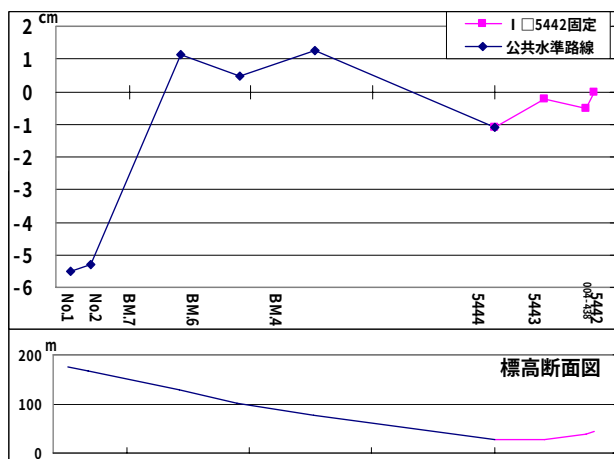
推定手法③によるジオイド高モデルを用い、GPS 観測から BM. 7 から No. 2 の区間の比高を決定した。この結果を組み入れ、No.5444 から No. 1 までの区間の上下変動図を図－14 に示す。No.5442 から BM. 7 の区間については図－6 を転写したものである。

BM. 7 から NO. 2 の区間で、約 70mm の沈下がみられ、震央に近い地域での地殻上下変動が大きいことを示している。

図－14 3級水準路線（5458～BM. 1）の変動グラフ

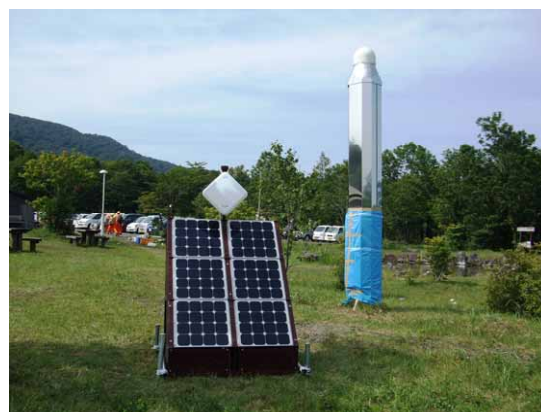
一方、電子基準点は地殻変動を継続的に監視する観点から、設置されている GPS アンテナをそのまま使用すべきである。また、GPS アンテナレドームの開閉は、GPS アンテナ位相特性に変化を与える懸念があり、アンテナケーブルを交換する作業は行わないのが賢明である。そこで、GPS アンテナ及びアンテナケーブルは電子基準点に設置されているものをそのまま使用することにして、変換ケーブル及びアンテナケーブルを接続して延長し、それを REGMOS 内に引き込み、アンテナパワーアダプタを経由して GPS 受信機に接続した。電子基準点と REGMOS の接続配線を図-15 に、電子基準点に接続した REGMOS の状況を写真-12 に示す。

写真-12 電子基準点に接続した REGMOS

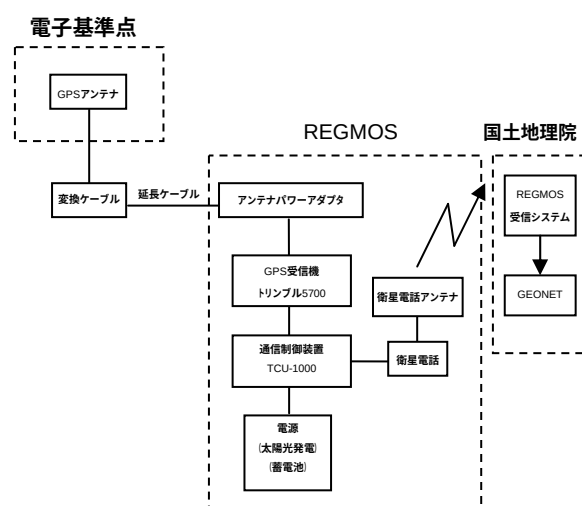
図-15 電子基準点と REGMOS の接続配線

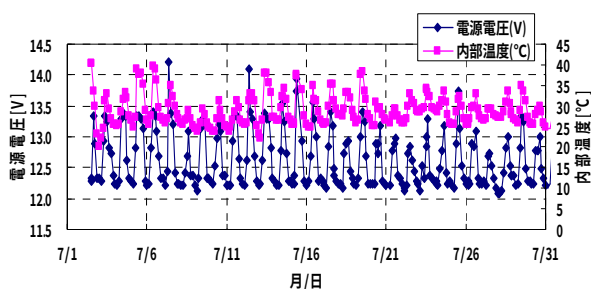
内部温度の変化を図-16に示す。REGMOSは、太陽光発電により発電された電気を、充電コントローラーを通して蓄電池に蓄電し、そこから通信制御装置に電力を供給し、さらに各機器に分配している。これまでのところ発電は安定しており、蓄電池の電圧は12Vを切らないようコントロールされている。機器の熱対策は、収納ボックスにファン等の温度調整機能を取り付けていないものの、筐体には赤外線反射塗料を塗装している。7月は内部温度が平均で約30℃、最高でも約40℃であり、機器の動作環境（-10℃以上、50℃以下）の範囲内に収まっている。

図-16 REGMOSの電源電圧と内部温度
