# 高分解能衛星データの災害時利用に関する調査・研究 Research on utilization of high resolution satellite data for disasters

地理調査部 根本正美・宇根 寛・佐藤 浩・安藤恵美

## 要 旨

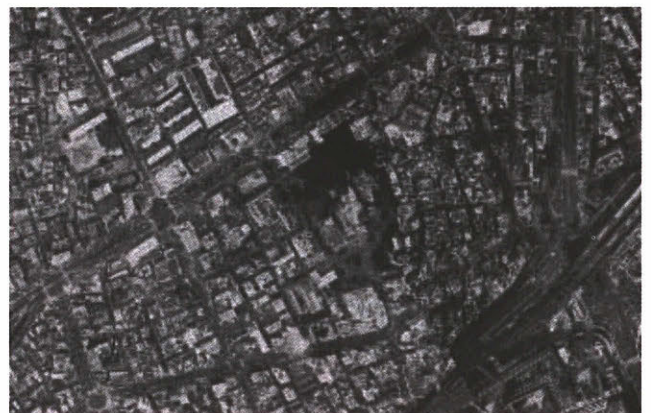
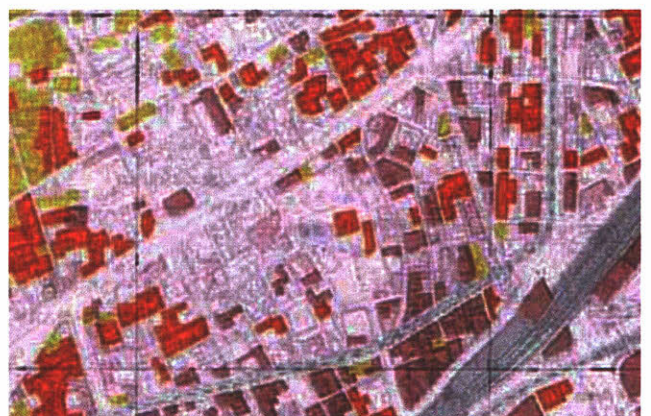
図-3 JR三宮駅周辺における震災後 ALOS/PRISMシミュレーション画像 100m

ALOSシミュレーションでは、PRISM及び合成画像においてごく一部の倒壊が認められたが、倒壊棟数の計測は困難であった。また、上空からの画像のため高層建物の中階が押し潰される被災を捉えられなかった。(図-3及び4参照)

図-4 図-3の地域における災害現況図 100m

き立体視判読の利点を認められる。しかし、建物の一部損壊や中階の押し潰れでは、立体視判読でも効果はなかった。

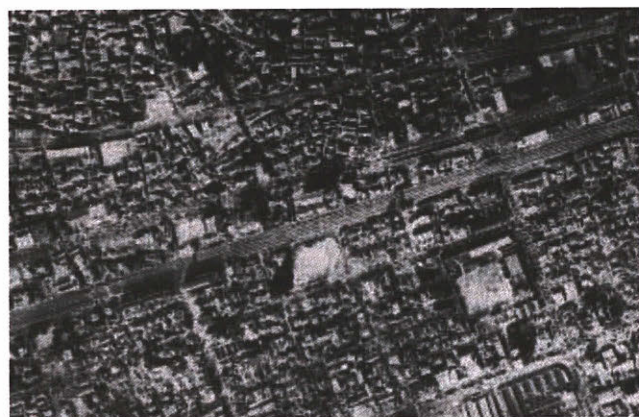
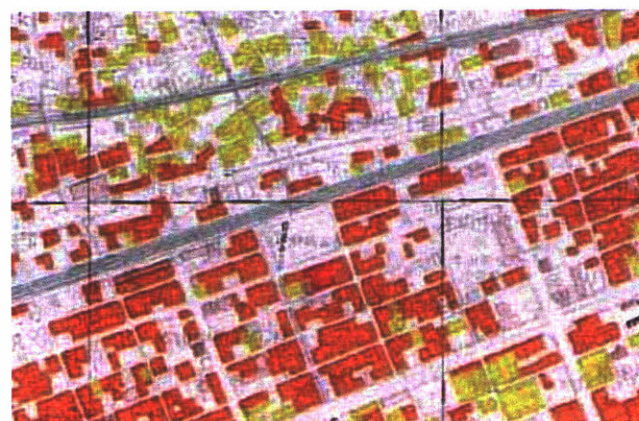
図-5 JR 摂津本山駅周辺における震災後のALOS/PRISMシミュレーション画像 100m

ALOSシミュレーションでは、PRISM及び合成画像において一部色調やきめに異常があったが、分解能が低い

ため倒壊軒数の計測は困難であった。(図-5及び6参照)

図-6 図-5の地域における災害現況図 100m

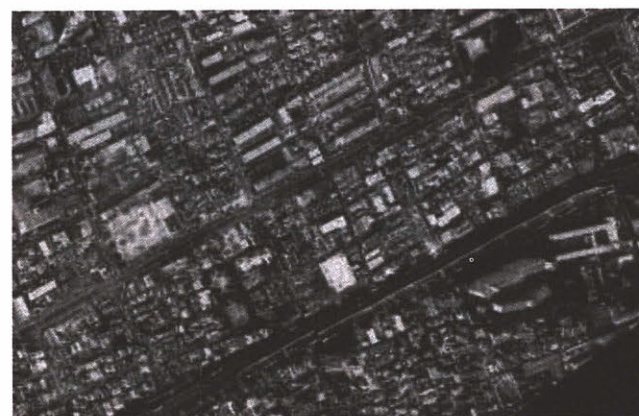
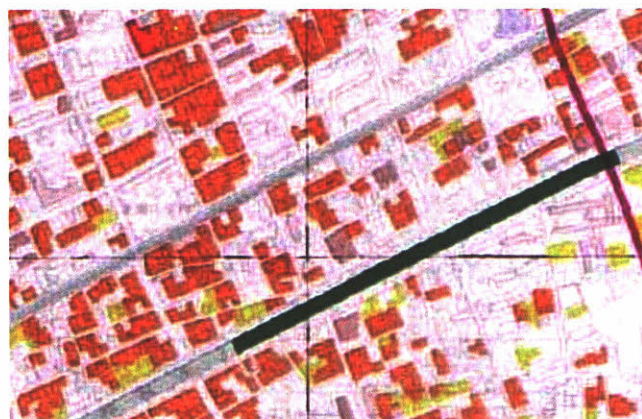
図-7 東灘区深江地区における震災後のALOS/PRISMシミュレーション画像 100m

東灘区深江地区では長さ約500mにわたって阪神高速道路の高架橋が落下した。高架橋落下の判読には形と陰

影が重要なキーになった。

ALOSシミュレーションのPRISM及び合成画像から落下箇所を把握できた。落下箇所と非落下箇所の境界も明瞭であった。(図-7及び8参照)

図-8 図-7の地域における災害現況図 100m

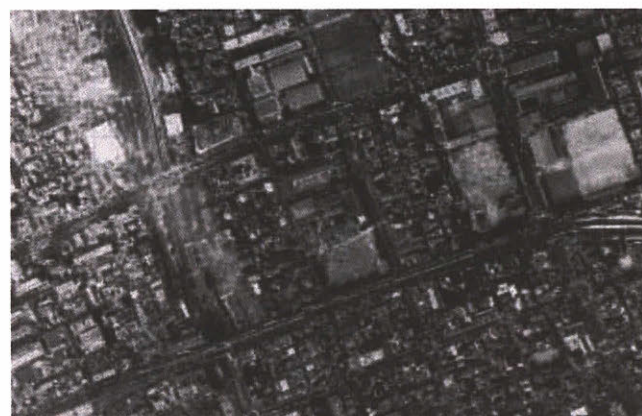
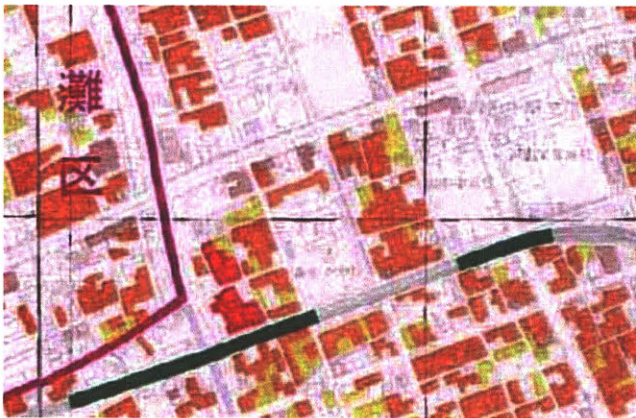
図-9 灘区御影地区における震災後のALOS/PRISMシミュレーション画像 100m

一方、灘区御影地区の阪神鉄道などの比較的小規模な落下箇所の抽出については、SPOT画像では判読できなかったが、ALOSシミュレーションのPRISM及び合成画像では形やきめの異常を把握することができた。ただし、正確な落下箇所は把握できなかった。(図-9及び10参照)

図-10 図-9地域における災害現況図 100m

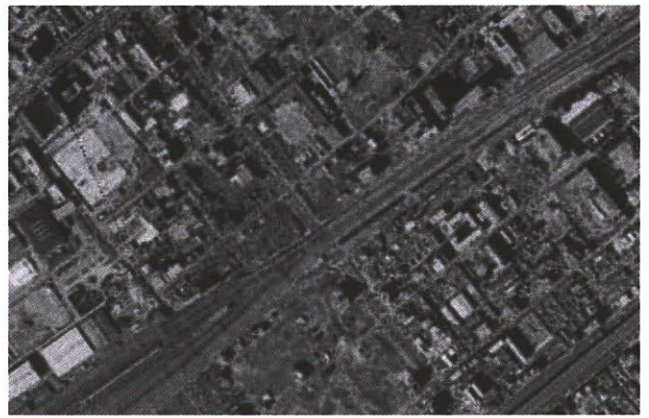
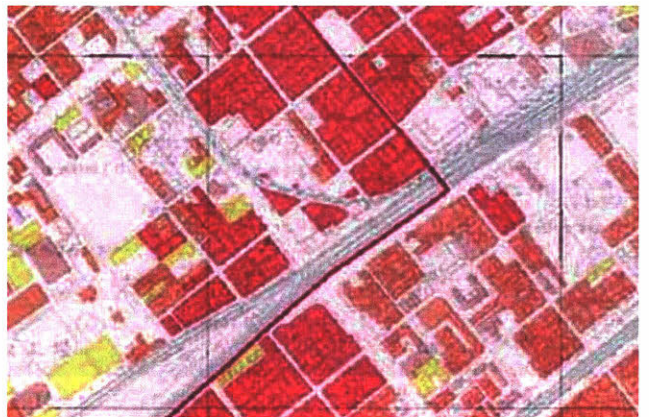
図-13 J R新長田駅、鷹取駅周辺における  
震災後のALOS/PRISMシミュレーション画像 100m

図-14 図-13の地域における災害現況図 100m

焼地域と非延焼地域の境界が明瞭で、高精度で計測可能と思われる。(図-13及び14参照)

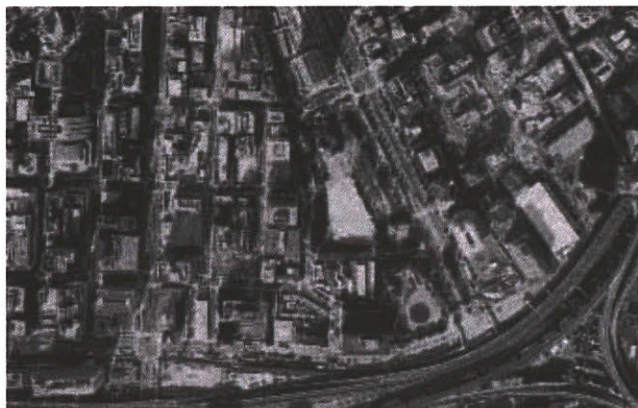
図-19 J R三宮駅南における震災後の  
ALOS/PRISMシミュレーション画像 100m

図-20 図-19の地域における災害現況図 100m

三宮駅南の液状化箇所は規模が小さく、SPOT、ALOSシミュレーションのいずれの画像からも抽出困難だった。(図-19及び20参照)

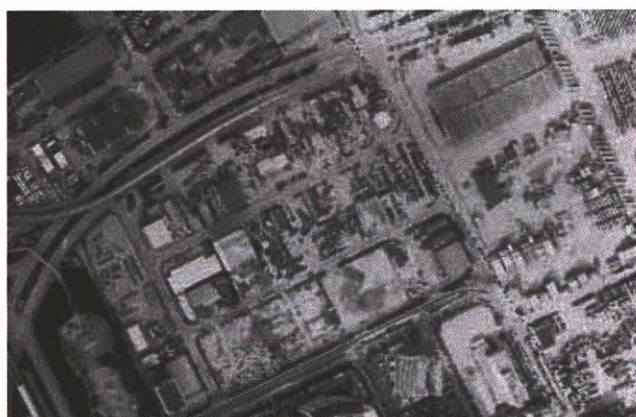
図-17 ポートアイランドにおける震災後の  
ALOS/PRISMシミュレーション画像 100m

同様に、ALOSシミュレーションのいずれの画像から、液状化地域を把握することができた。特に、PRISM及び合成画像は境界が明瞭だった。(図-17及び18参照)

また、ALOSシミュレーションのPRISM及び合成画像を比較したところ、カラー画像に優位性が認められた。パ

図-18 図-17の地域における災害現況図 100m

ンクロ画像では液状化地域と同等の輝度を持つ他の構造物を区別できないのに対して、カラー画像では区別しやすいためである。

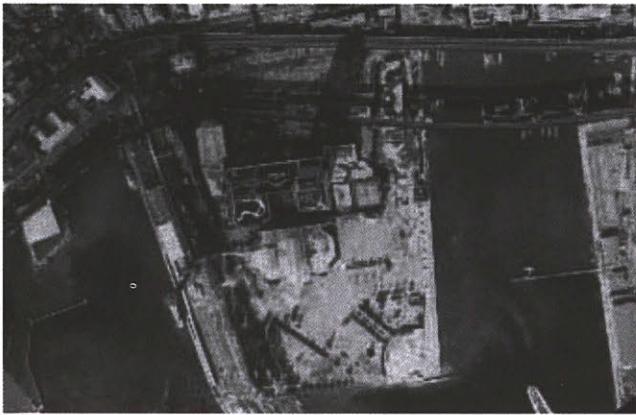
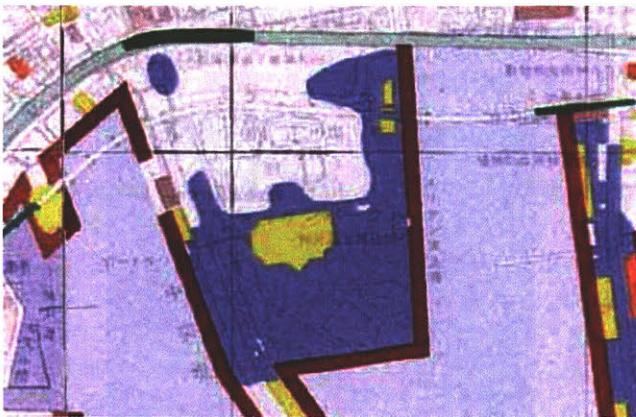
図-21 メリケン波止場における震災後の  
ALOS/PRISMシミュレーション画像 100m

メリケン波止場は沈下によって岸壁が損壊し海中に没している。よって、メリケン波止場の判読は、色と形が重要なキーとなった。

ALOSシミュレーションのいずれの画像でも沈下地域を把握でき、このうちPRISM及び合成画像では境界が明瞭で、高精度の計測ができると思われる。(図-21及び22参照)

図-22 図-21の地域における災害現況図 100m

ALOSシミュレーション画像では岸壁の高さが判読できた。震災前のALOSシミュレーション画像を入手できれば、震災前後の各々の判読結果を比較して、沈下量を推定できると考えられる。

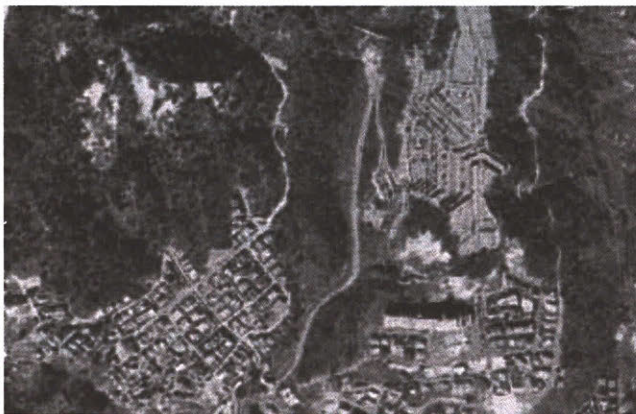
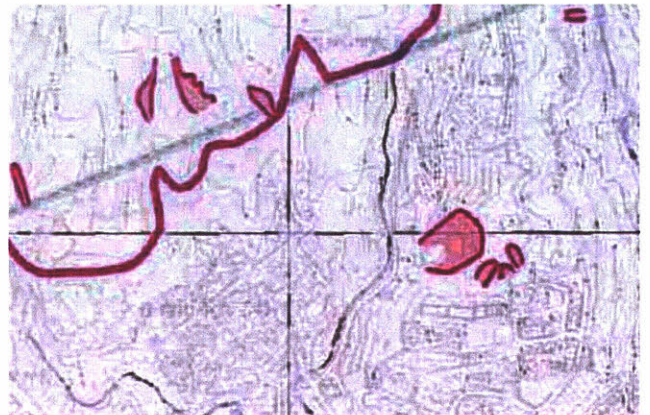
図-23 灘区住吉台地区における震災後の  
ALOS/PRISMシミュレーション画像 100m

灘区住吉台の山腹崩壊では色と形が重要なキーとなったが、SPOTのいずれの画像からも山腹崩壊箇所を把握できたが、境界は不明瞭だった。

また、ALOSシミュレーションのいずれの画像でも山腹崩壊地域を把握できた。しかし、震災後の画像のみでは崩壊地が震災によるものかどうかは判別できない。(図-23及び図-24参照)

図-24 図-23の地域における災害現況図 100m

ALOSシミュレーション画像では、崩壊箇所の起伏を読み取れた。震災前の立体視判読の結果と比較することで、崩壊土砂量の推定が可能になる。

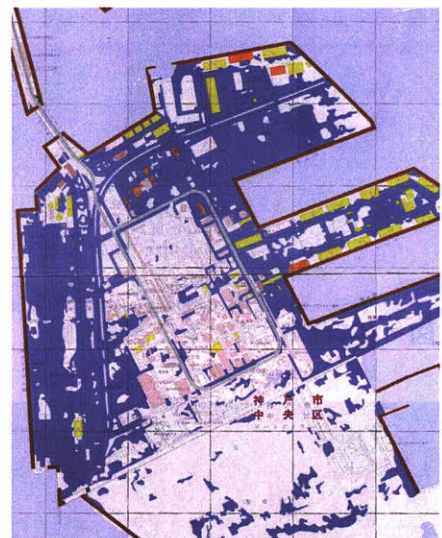
図-27 ポートアイランドにおける震災後のSPOT/HRV-P画像のステレオペア  
(リファレンスマップと合わせる幾何補正をしていない。)

ポートアイランドの液状化地域は色調が大きく変化しており、SPOT画像の立体視判読が効果的であった。しかし、正確な液状化面積の把握は分解能に大きく依存するので、単画像判読と同様、SPOT画像では困難であった。(図-27及び28参照)

図-28 図-27の地域における災害現況図  
(図-27の画像とは座標系が異なるため、表示地域は一致していない。)

ALOSシミュレーション画像による立体視判読では、液状化箇所と同じような色調を示す構造物を液状化箇所と立体的に区別できるので、誤判読を軽減できた。
