## 東日本大震災における津波浸水域の地理的特徴 Geographic Characteristics of Tsunami Flooded Area by the Great East Japan Earthquake

地理地殻活動研究センター 小荒井 衛・岡谷隆基・中埜貴元・神谷 泉

### 要 旨

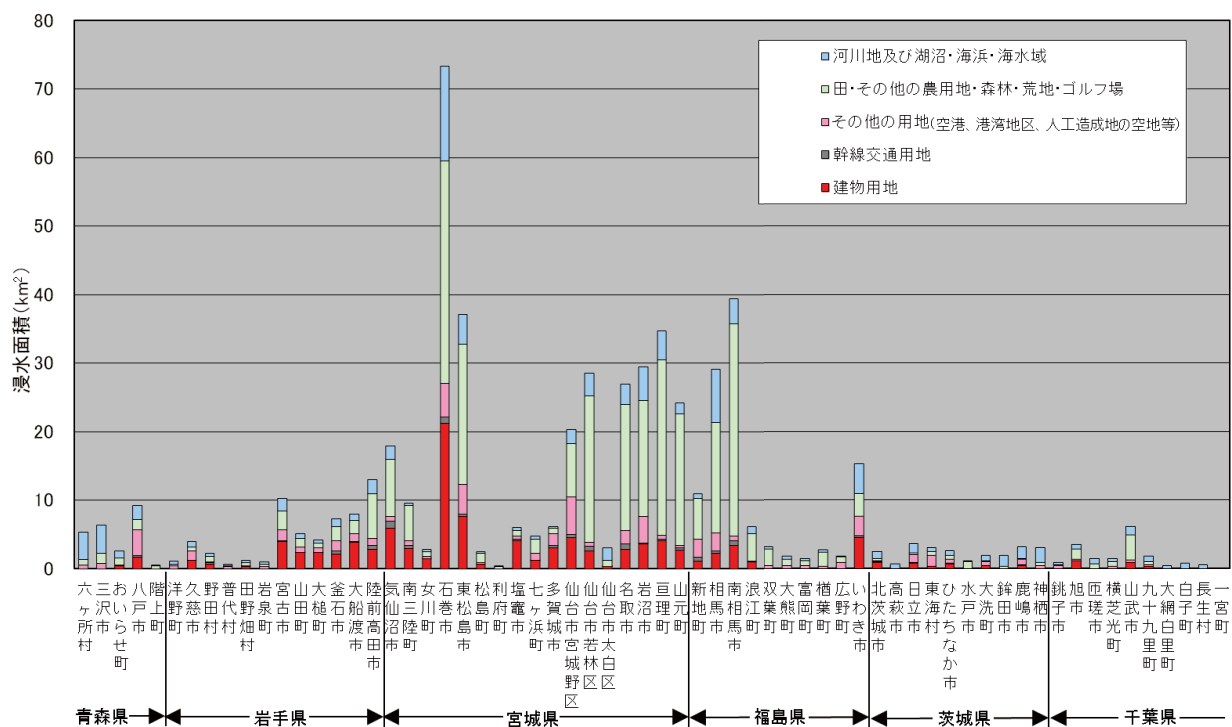
市区町村別(本稿では、政令指定都市の区も一行政区画として取り扱う)の土地利用別浸水面積を図-1に示す。ここでの土地利用区分は、国土数値情報土地利用細分メッシュデータの原データ(11区分)を、5つの項目にまとめて再区分したものである。石巻市の浸水面積が最も大きく70km<sup>2</sup>を越えており、建物用地の浸水面積も20km<sup>2</sup>を越えている。浸水面積の大きな順では、石巻市に次いで、南相馬市、東松島市、亘理町(いずれも30km<sup>2</sup>を越える)、

図－1 市区町村別津波浸水範囲の土地利用別面積

岩沼市、相馬市、仙台市若林区、名取市、山元町、仙台市宮城野区（いずれも 20km<sup>2</sup> を越える）となっており、石巻平野と仙台平野の市区町村が上位を占めている。

市区町村別の建物用地の浸水面積をみると、岩手県中部から宮城県、福島県北部にかけて建物用地の浸水が多く見られた。建物用地の浸水面積の大きな

順では、石巻市に次いで、東松島市、気仙沼市、いわき市（いずれも 5km<sup>2</sup> を越える）となっている。

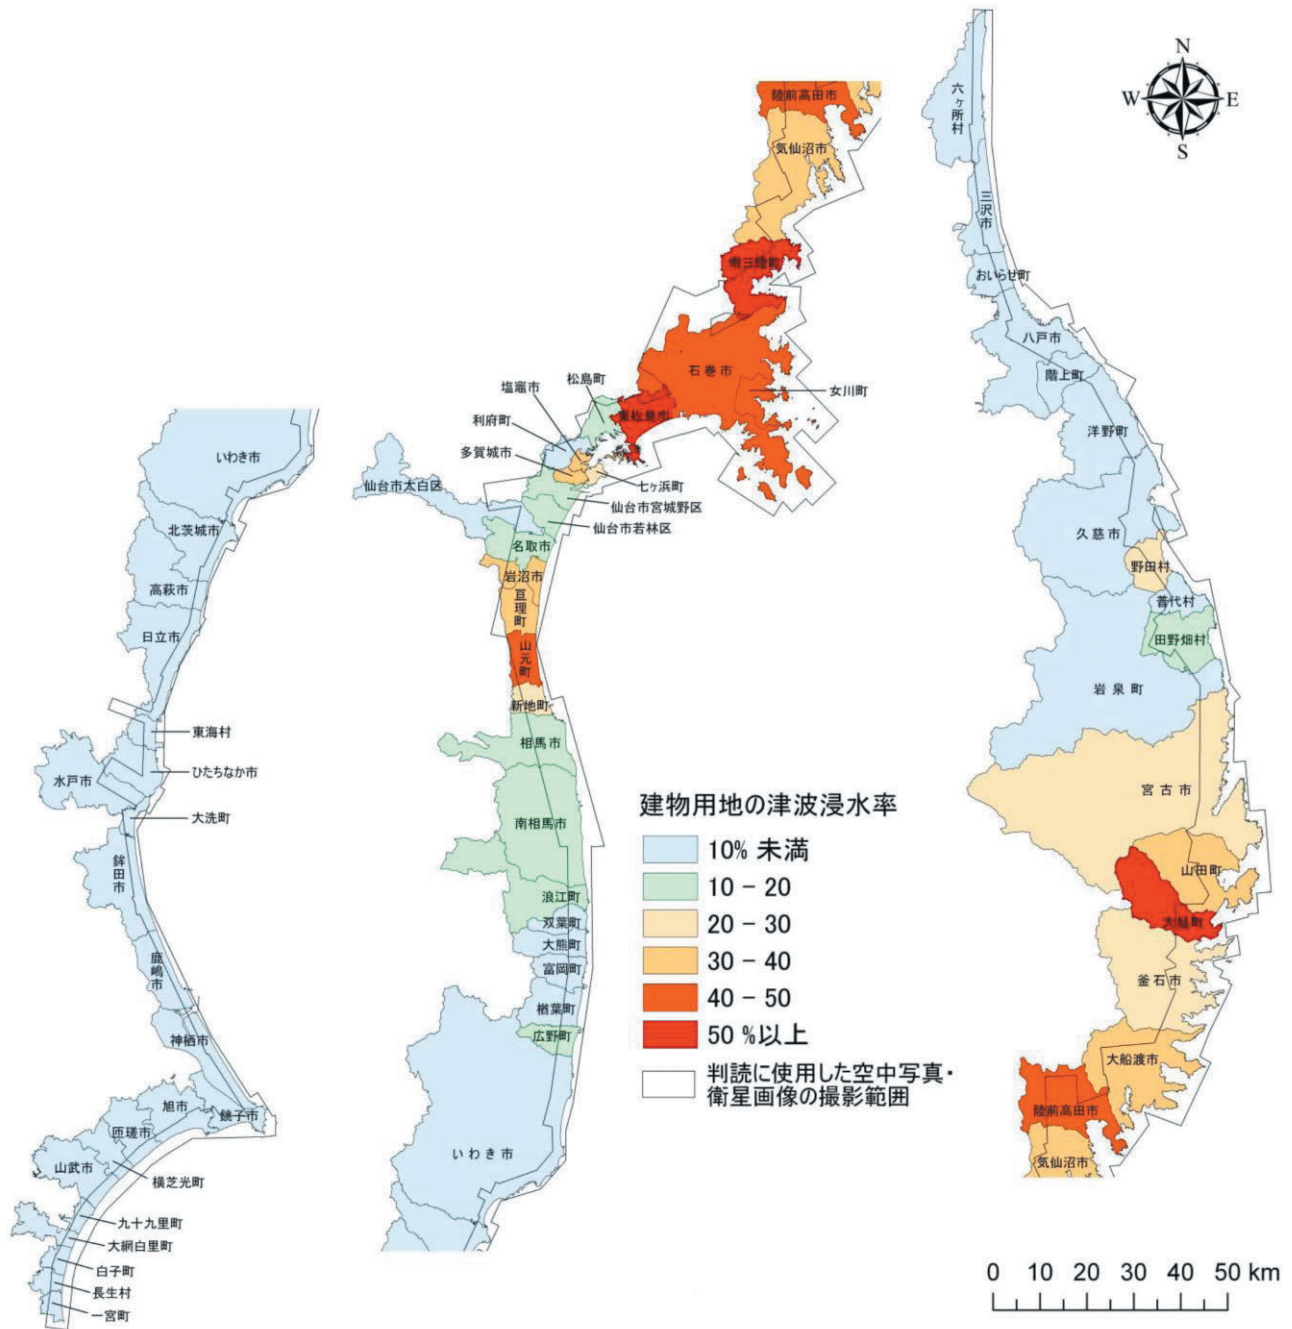
また、各市区町村の建物用地のうち津波の浸水を受けたものの面積比率を色分けで表示したものを図－2 に示す。大槌町、南三陸町、東松島市では建物用地の 50% 以上が、陸前高田市、石巻市、女川町、山元町では建物用地の 40% 以上が浸水した。

図－２ 市区町村別の建物用地の津波浸水率

総務省統計局（2011）は、国土地理院が公表した津波浸水範囲データと 2010 年国勢調査速報値の基本単位区データとを重ね合わせて、浸水範囲の人口・世帯の目安を推定している。この結果による市区町村別の浸水域人口率と図－２の結果（市区町村別建物用地の津波浸水率）との関係をグラフにしたものが図－３である。図－３では、基本的には人は建物用地に居住していると考えられるので、建物用地の浸水率が大きくなると人口の浸水率も大きくなると推測される。図－３にもそのような傾向が認めら

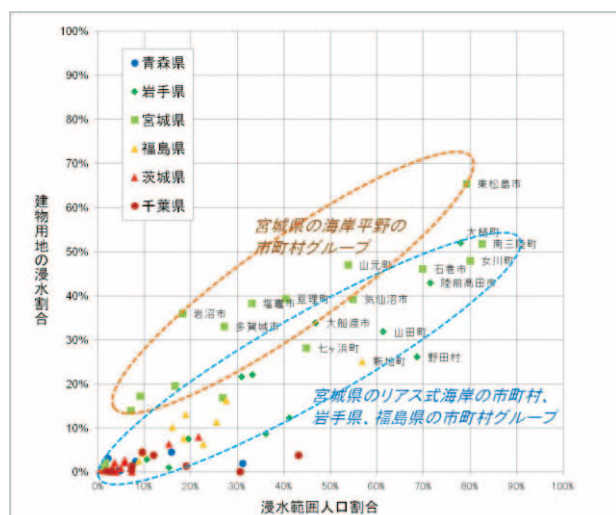
れるが、大きく 2 つのグループに分かれる。1 つは宮城県の海岸平野が広がる市町村グループであり、もう 1 つは宮城県のリアス式海岸の市町村と岩手県、福島県の市町村のグループである。前者はグラフの左上側に、後者は右下側に位置するが、これは沿岸部の人口密度の違いを反映しているものと考えられる。リアス式海岸では海岸平野と比べて沿岸部に人口密度の高い集落が集中しているため、人口浸水率が建物用地の浸水率に対して高くなる傾向があると解釈できる。

図－3 建物浸水率と人口浸水率の関係

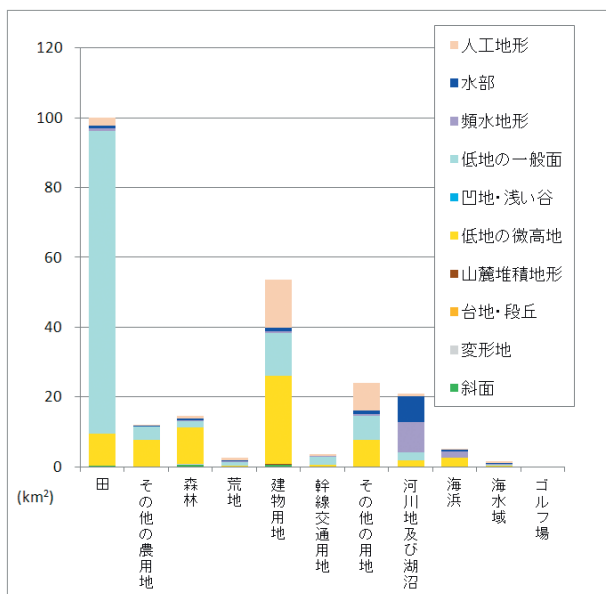
浸水域の土地利用別面積を地形分類別に細分したグラフを図-5に、地形分類別面積を土地利用別に細分したグラフを図-6に、非浸水域の土地利用別面積を地形分類別に細分したグラフを図-7に、地形分類別面積を土地利用別に細分したグラフを図-8に示す。

浸水域の土地利用は面積順で、田、建物用地、その他用地、河川地及び湖沼である。浸水した田の地形分類は、大半が低地の一般面で、次いで低地の微高地である。浸水した建物用地の地形分類は、低地の微高地が約半分で、次いで人工地形、低地の一般面である。

図-5 海岸線から7 km までの浸水域の土地利用別（地形分類別細分）面積

以上の結果を浸水面積の大きな土地利用である田と建物用地に着目して見ると、浸水した低地の一般面に占める田の割合に対し、浸水しなかった低地の一般面における田の占める割合が小さくなっている。一方、浸水した低地の微高地については、田以外の農用地、森林、建物用地など様々な土地利用が混在するのに対し、浸水しなかった低地の微高地は建物用地の割合が明らかに高い。これは、津波浸水しやすい海岸線に近い微高地（砂州・砂堆等）と津波浸水しにくい海岸線から遠い微高地（自然堤防等）との、土地利用の違いを示していると考えられる。市街地の発達には内陸側から延びてきており、自然堤防などの内陸側の低地の微高地は宅地化が進んでいるのに対し、海岸線に近い低地の微高地である砂州・砂堆はそれほど開発が進んでおらず、様々な土地利用が残されている。

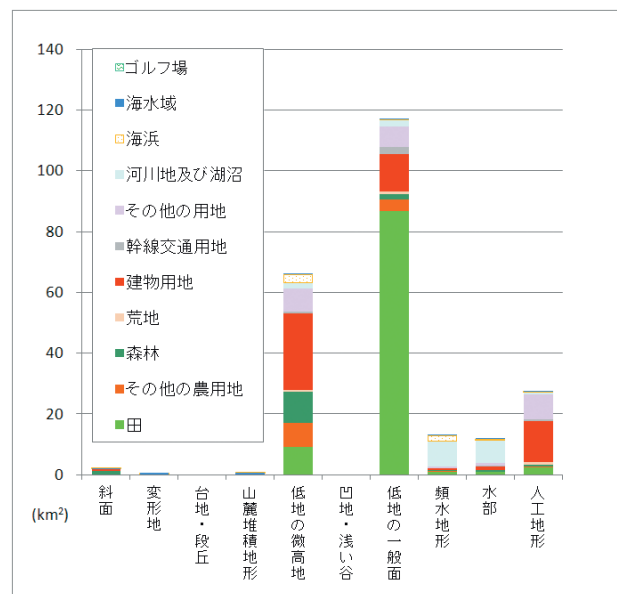
浸水域の地形分類は面積順で、低地の一般面、低地の微高地、人工地形である。浸水した低地の一般面の土地利用は、3/4 が田で、次いで建物用地、その他の用地である。浸水した低地の微高地の土地利用は、約半分弱が建物用地で、次いで森林、田、その他の農用地がほぼ同面積で続いている。

図-6 海岸線から7 km までの浸水域の地形分類別（土地利用別細分）面積

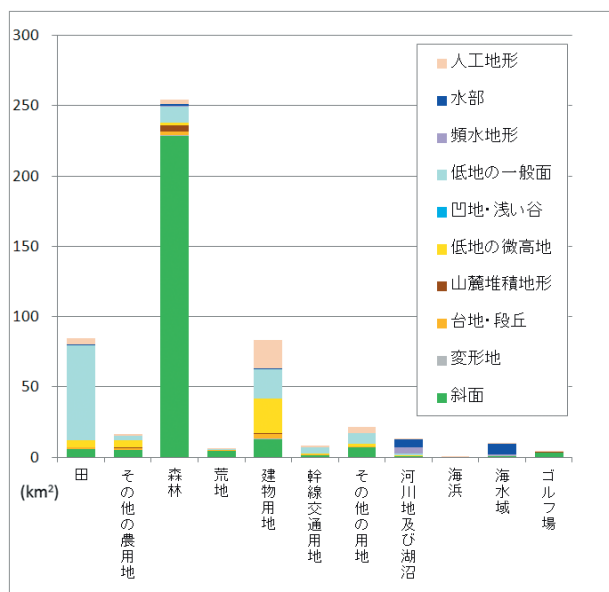
非浸水域の土地利用は面積順で、森林、田、建物用地である。非浸水の森林の地形分類は大半が斜面である。非浸水の田の地形分類は8割が低地の一般面である。非浸水の建物用地の地形分類は面積順で、低地の微高地、低地の一般面、人工地形と続く。

図ー7 海岸線から7 km までの非浸水域の土地利用別  
(地形分類別細分) 面積

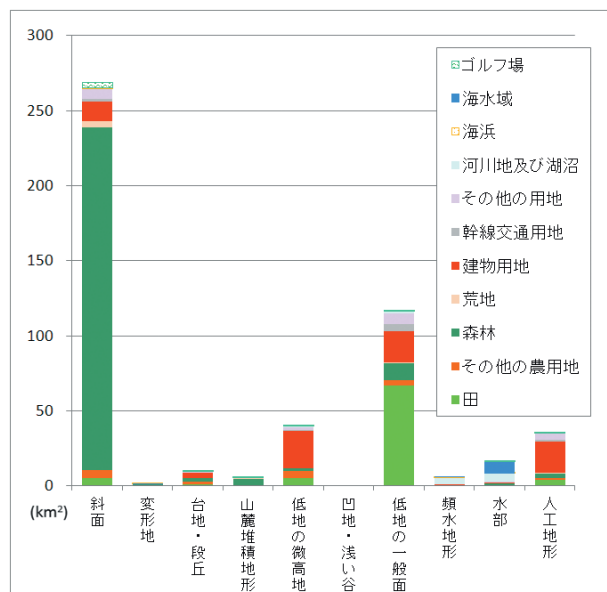
非浸水域の地形分類は面積順で、斜面、低地の一

般面、低地の微高地、人工地形である。非浸水の斜面の土地利用は、85%が森林である。非浸水の低地の一般面の土地利用は、6割弱が田で、次いで建物用地、森林と続く。非浸水の低地の微高地の土地利用は、6割強が建物用地である。

図ー8 海岸線から7 km までの非浸水域の地形分類別  
(土地利用別細分) 面積

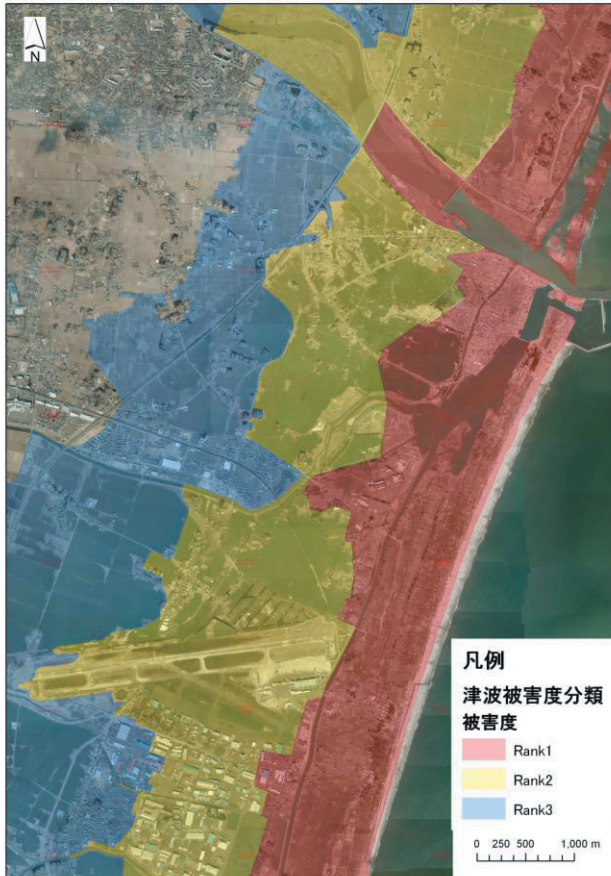
結果の一部として、閑上地区や仙台空港周辺の津波被害状況を区分した結果を図ー9に示す。

図－9 写真判読で求めた津波被害分類（3ランク）関上地区・仙台空港周辺

Rank 1 は建物の大半が流出するなど壊滅的な被害を受けた箇所である。建物のある地域の判読は容易であり、災害前の空中写真と比較しながら、概ね7割程度以上の建物が流出した場合と概略的に定義した。しかしながら、厳密に建物の数を数えたわけではなく、日本地理学会（2011）の津波被災マップを参考にして、総合的に判断して決めている。森林部や農地は壊滅的な被害の認定が難しいが、元々の土地利用が回復しがたいほどの被害を受けている地域と定義した。例えば、森林等では半分程度以上の樹木が流出したり倒れたりしているような状況である。

Rank 2 は建物の流出は少ないものの破損が酷く、周囲にがれきが堆積しているような範囲である。建物のある地域では、流出が5割以下の地域から、建物は流出していないががれき等に覆われて破損しているような地域までが含まれる。がれきの堆積状況等から農地も含めて区分した。従って、Rank 2 と Rank 3 との境界は、がれき前線に相当する。がれき前線の判読という視点で見ると、Rank 2 の農地の判読はそれほど困難ではなかった。

Rank 3 は上記以外の津波浸水範囲である。基本的には浸水のみ被害で、建物の破壊等の被害は無かった地域である。空中写真判読では、浸水しているものの、がれき等の堆積は認められなかった範囲である。Rank 3 の最も外側は、国土地理院が公表した浸水範囲を原則的に採用しているが、2011年11月に行った現地確認調査並びに聞き取り調査の結果、大きなズレが認められた箇所については、地形解析の結果に大きな影響を与えることが懸念されたため、解析Bにおいてのみ修正を行っている。具体的には、仙台市若林区南田中地区周辺のみ、修正を加えている。

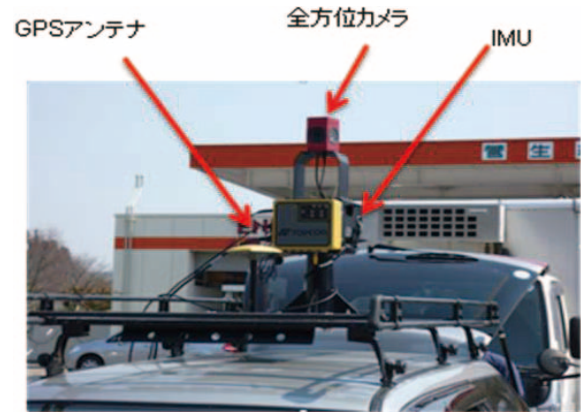
を記録することを目的に、車載型画像計測システム（Mobile Mapping System; 以下「MMS」という）による画像計測を行った。調査の実施にあたっては、（社）日本測量機器工業会の機器提供等の協力を受けている。仙台平野に関しては、名取市関上地区周辺と岩沼市仙台空港周辺で計測を行っている。MMSのシステム外観を図－10に示す。

MMSとは、360°全方位カメラ（地上5方向と上空を撮影する計6台のデジタルカメラ）を車上に搭載連続撮影画像データとGPS及びIMUによる位置情報を同時に記録するシステムである。それにより、3次元位置情報を持つ映像データが取得でき、空間情報の計測が可能となっている。津波痕跡上と地表の2箇所を選択すると、画像データの演算処理に基づき2点間の標高差が得られる（図－11）。

図－10 MMSの装置の外観

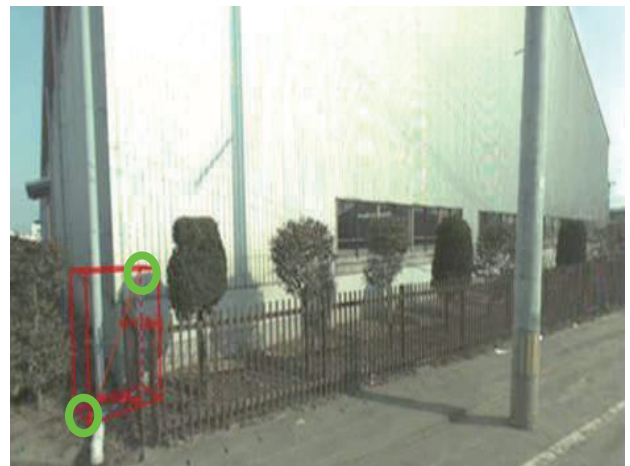
筆者らはMMSの画像から建物等に残された津波の痕跡を読み取り、その地表からの高さを計測し、津波の浸水深とした。今回は関上地区と仙台空港周辺について計測を実施した（岡谷・小荒井, 2011a, b）。関上地区について津波浸水深を計測した結果を、津波被害状況3区分と重ね合わせたものを図－12に、仙台空港周辺の同様の図を図－13に示す。

図－11 津波の浸水深の計測の状況

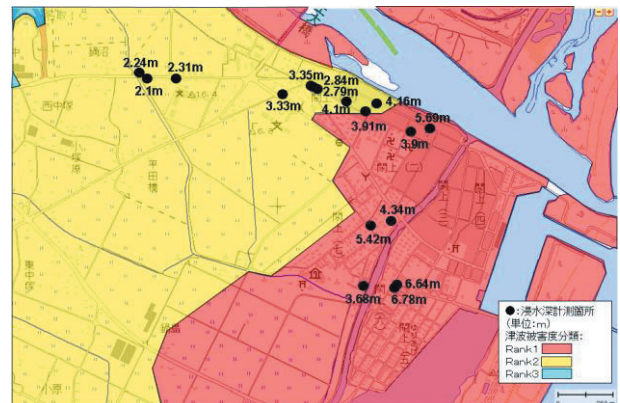
図－12 MMSデータの計測による関上地区の浸水深分布

MMSで求めた浸水深を津波の建物被害状況と重ね合わせた図を、閑上地区について図-12に、仙台空港周辺について図-13に示す。赤色がRank 1に黄色がRank 2に該当する。

図-12をみると、閑上地区では海岸に近いところでは6mを超えるような浸水深であり、西側（内陸側）に向かうと徐々に浸水深は下がるものの、4m程度の値が広く分布している。このような場所は、建物の流出が激しいRank 1に相当する。さらに西側に向かうと浸水深は2m程度に低下するが、そのような場所は、建物の流出が一部見られるRank 2のエリアとなる。

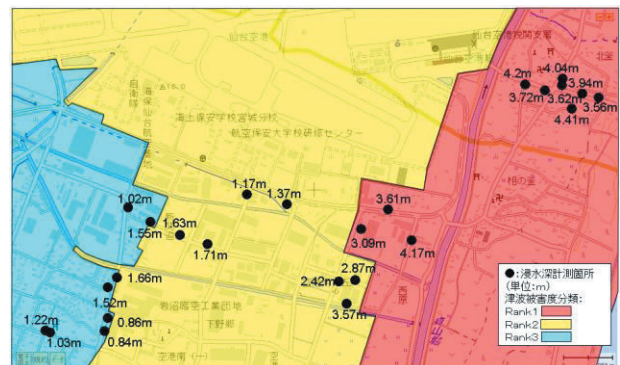
図－13 MMSデータの計測による仙台空港周辺の浸水深分布

図-13をみると、仙台空港周辺では海岸に近いところでは4m近い浸水深であり、建物の流出が激しいRank 1のエリアに相当する。工業団地付近では、東側は浸水深が4mだが、西側に向けて急激に低下し、建物の流出が一部見られるRank 2のエリアへと移行する。更に西側の住宅街では1m程度の浸水深であり、瓦礫の到達はあるが建物自体の損傷はあまり激しくない状況である。

以上の状況から、概ね浸水深が4mを越えるとRank 1に、概ね浸水深が1.5mを越えるとRank 2になっていること分かる。図-14、15、16を見ると海岸線から1km以内は概ねRank 1に分類されている。ここまでは標高に関係なく、浸水深が4m以上あったことが推測される。津波の浸水高については、東北地方太平洋沖地震合同調査グループ（2011）が現地調査により計測した結果をWeb等で公開している。筆者らのMMSによる津波浸水深の計測結果と11月の現地調査における津波浸水深の現地計測結果をLiDARのDEMを加算することで浸水高に置き換えて、合同調査グループの浸水高データと合わせたものを図-17に示す。この図を見ると、MMSの計測結果も合同調査グループによる計測結果と1m程度の誤差で良く対応しているように見える。

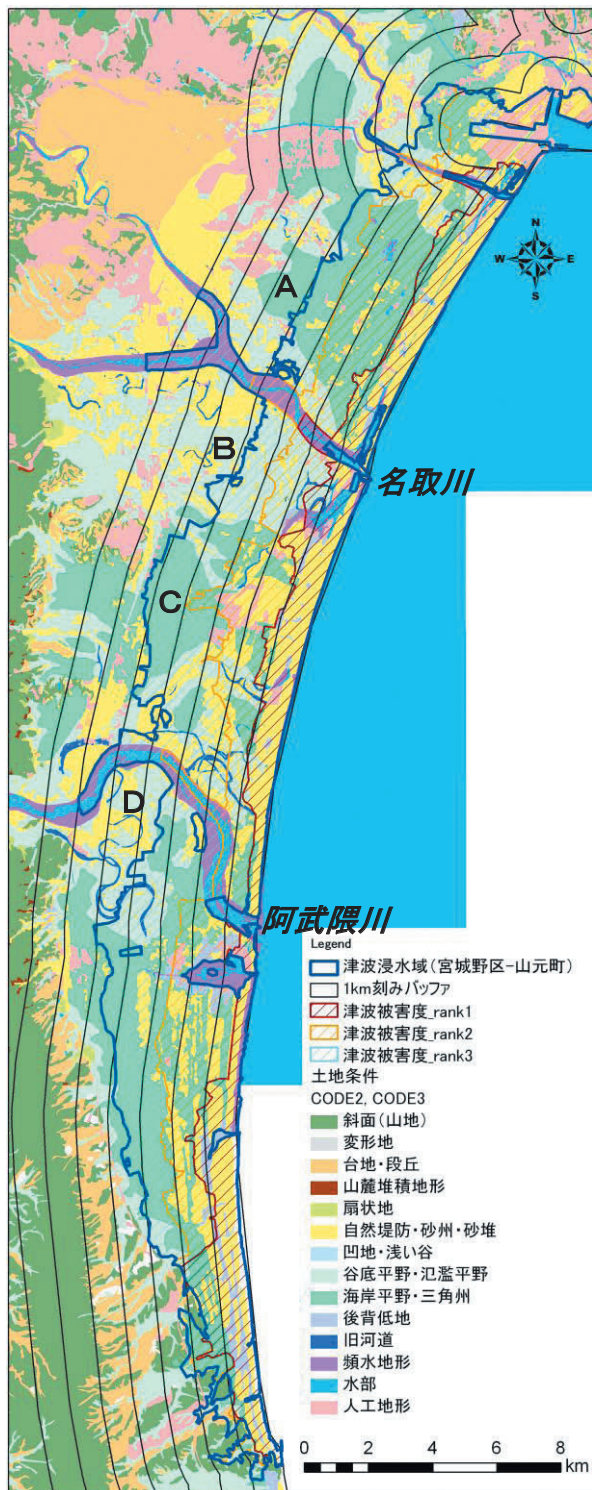
上述のような基準で作成した地形分類の結果を、津波被害状況の3分類、海岸線から1km刻みのバッファと重ね合わせて表示した図を、図-14に示す。図からわかる地形的特徴を記述する。

海岸線から1kmの範囲では、砂州・砂堆が発達している。阿武隈川より北側では幅の広い砂州・砂堆が発達するが、阿武隈川より南側では砂州・砂堆の幅は狭くなるが、3~6本の砂州・砂堆が南北方向に連続するといった感じで、北側と南側で発達状況に大きな違いが認められる。

海岸線から1kmより内側には、海岸平野・三角州が発達する。名取川より北では海岸線から5~6kmくらいまで、名取川と阿武隈川の間では海岸線から7km以上内陸でも海岸平野・三角州が分布する。阿武隈川より南側は、南に行くほど山地・丘陵が海に近づいており、海岸線から6kmまで分布した海岸平野・三角州が山元町の南では海岸線から1kmまでと狭くなってきている。

谷底平野・氾濫平野は、七北田川、名取川、阿武隈川の大きな河川沿いに発達する。この3つの河川沿いについては、海岸線から1kmの距離くらいまで分布している。それ以外の箇所については、山地・丘陵を刻む小さな谷の内部と出口周辺部に限定されている。自然堤防と旧河道は、3つの大きな河川沿いでのみで発達して分布している。

図-14 海岸線からの1kmごとのバッファと地形分類, 津波被害状況との重ね合わせ

しているところが多い。図-14, 15, 16 を見る限りは、余り地形分類に大きく左右されている傾向は見られない。海岸線から約 2 ～ 3 km 範囲の出入りに最も大

図-14を見ると、名取川沿岸や阿武隈川沿岸などは谷底平野・氾濫平野が発達するが、そのような場所は周囲と比べて標高が高く(図-15)、浸水域の範囲の外縁が海岸線側に引っ込んでいる(図-14, 15のB, D)。一方、海岸平野・三角州については、図-14のCのように浸水域の範囲の外縁が内陸側に張り出している箇所もあるが、図-14のAのように周囲の谷底平野・氾濫平野と変わらない箇所もある。

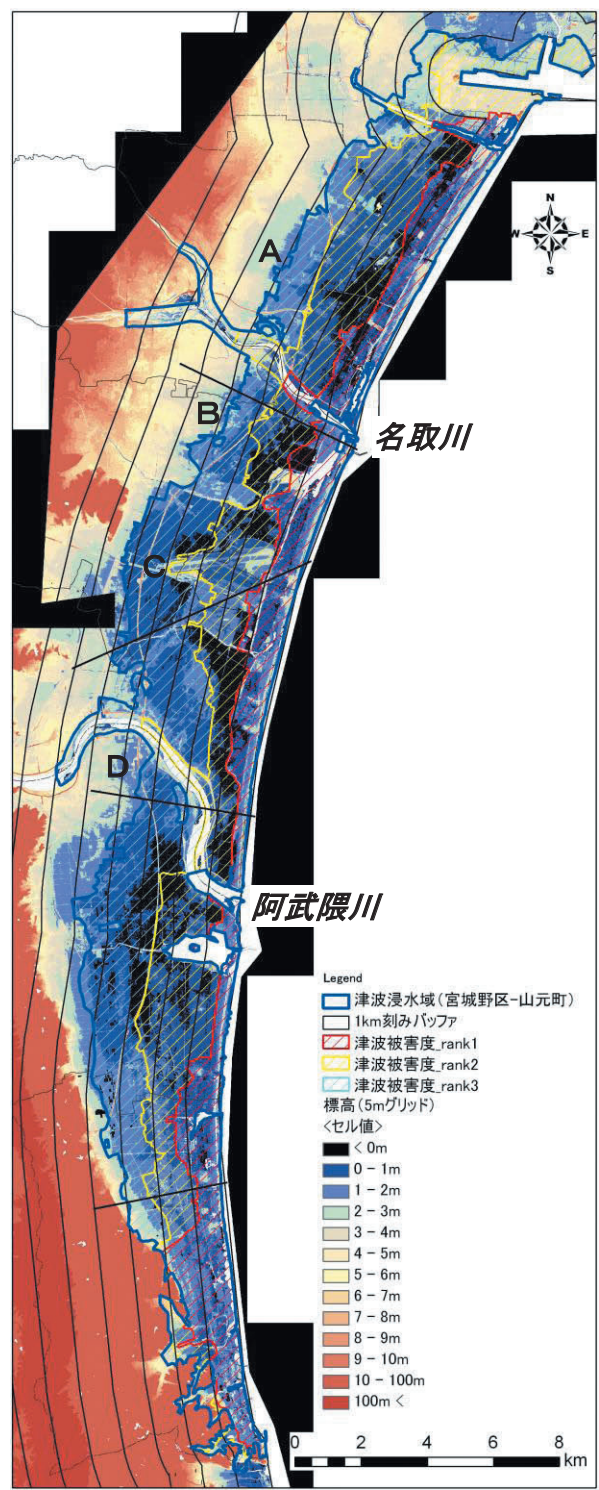
このDEMを、津波被害状況の3分類、海岸線から1km刻みのバッファと重ね合わせて表示した図を、図-15に示す。図を見ると、特に阿武隈川より北側は、標高2m津波浸水域の境界と良く対応していることがわかる。

図-15 海岸線からの1kmごとのバッファとLiDARによるDEM, 津波被害状況との重ね合わせ

また、山元町南部は海岸線から 2 km 以上離れていても、Rank 1 の被害があった。この周辺の海岸平野自体は、標高が亶理町の海岸平野より低い（図-15）。そのため、津波の浸水深が他の地域より深くなっていることが考えられ、合同調査グループの計測結果も浸水高が高くなっている（図-17）。

きな影響を与えているのは、標高と考えられる。図-15のRank 2と3の境界線である黄色い線を見ると、標高1m未満と1m以上の境界あたりに該当している。特にその傾向が明瞭なのは、名取川と阿武隈川の間エリアである。また、仙台空港ではRank 2と3の境界線が内陸に張り出しているが、これは空港の滑走路という粗度の低い土地被覆であることが影響した結果と考えられる。

この違いを図-15を使って標高について見てみると、Aでは標高が2m以上あるのに対し、Cでは標高は1m以下となっている。このように、地形分類による浸水・非浸水の違いは有り、海岸平野・三角州の方が、谷底平野・氾濫平野よりも浸水しやすい傾向はあるものの、最終的にはその理由は標高に依存しているとみなすことが出来る。

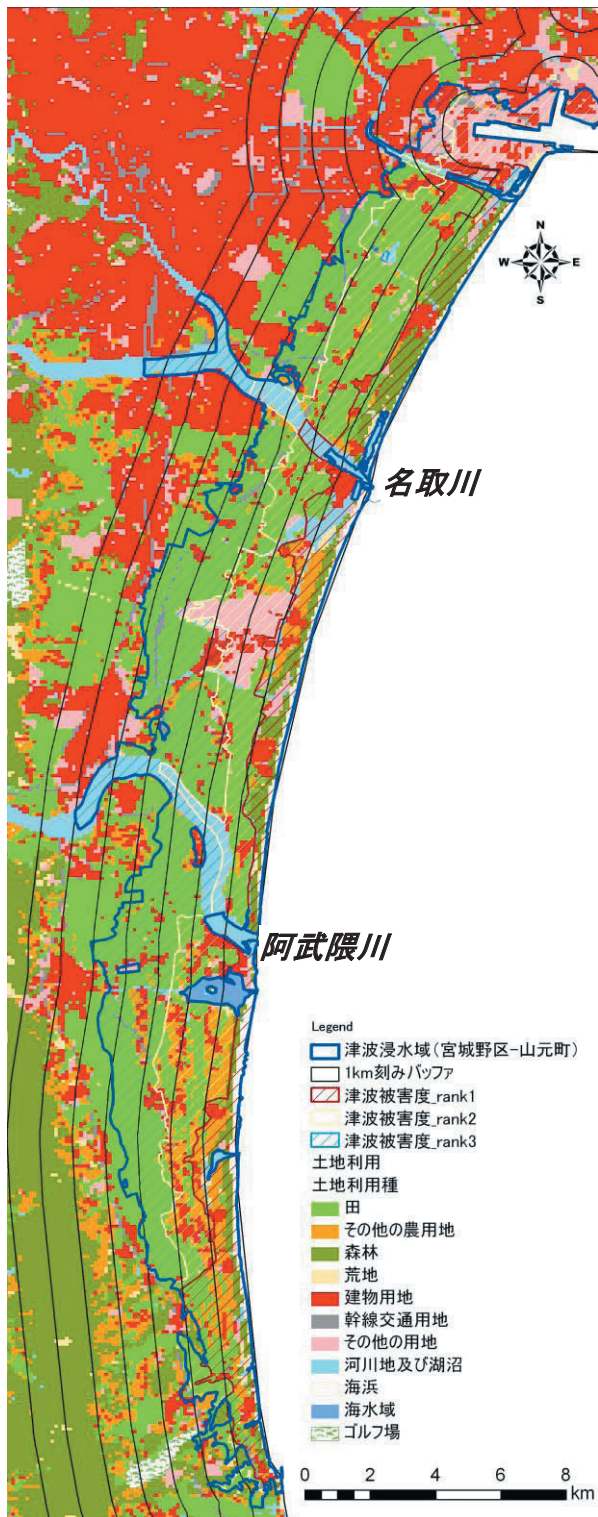
このデータは、解析Aで使用したデータや全国の浸水域の土地利用の解析に使用したデータと全く同じである。仙台平野の土地利用について、津波被害状況の3分類、海岸線から1km刻みのバッファと重ね合わせて表示した図を、図-16に示す。図からわかる土地利用の特徴を記述する。

海岸線から1km以内の範囲には、森林が連続的に存在する。名取川より北側では、建物用地が集中するところが1箇所ある以外は大半が森林であるが、名取川と阿武隈川の間では、森林の内陸側にその他農用地や建物用地が点在する。阿武隈川より南側では、森林の幅が狭く、その内陸側にはその他農用地が広く存在し、建物用地が点在する。

海岸線から1kmよりも内陸側は、基本的に田が広く分布し、その範囲は海岸線から4~5kmまで続く。その間に、建物用地やその他農用地が点在する。それらは、海岸線と平行な方向に延びているように見え、図-14と比べると砂州・砂堆上に分布していることがわかる。阿武隈川より南側は、その他農用地と建物用地が密集するエリアが帯状に南北に延びているのが明瞭である。これらも図-13と比べると、砂州・砂堆上に分布していることが明瞭である。

仙台平野の北半分は、海岸線から4~5kmより内陸側に建物用地が密集するエリアが広く認められる。南半分は、山地・丘陵部と平野部の縁に沿って、建物用地が点在している。

その他用地が密集している場所が2箇所あるが、北から仙台港と仙台空港である。

図-16 海岸線からの1kmごとのバッファと土地利用、津波被害状況との重ね合わせ

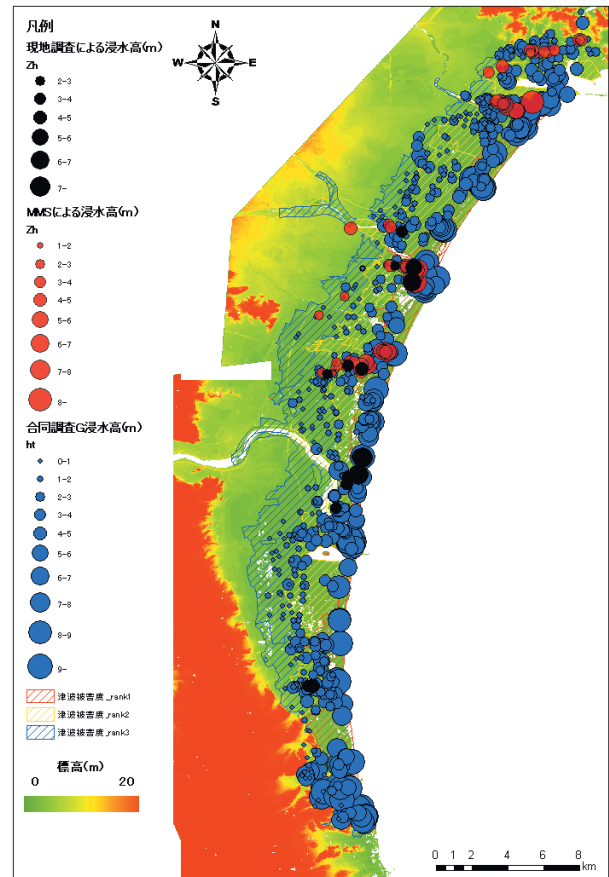
図-17 合同調査グループによる津波浸水高のデータとMMS計測並びに現地調査で計測した浸水高

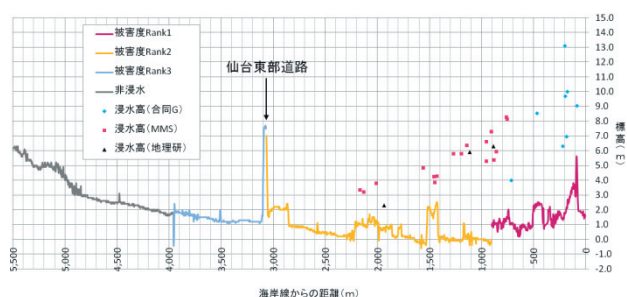
上地区の断面図を図-18に、同じく仙台空港周辺の断面図を図-19に示す。また、MMSによる浸水深の計測は行っていないが、筆者らが現地調査で浸水深の計測を行った箇所を取り上げて、阿武隈川河口部の断面図を図-20に、山元町のJR山下駅周辺の断面図を図-21に示す。標高データはLiDARのDEMによる。浸水高のデータは基本的に筆者らが計測したMMSのデータか、現地調査の結果のみを使用しているが、大半の建物が流出したRank1のエリアでは筆者らの計測した津波浸水高のデータが少ないため、合同調査グループのデータも使用して断面図を作成した。

津波被害度 Rank 1 の範囲は、海岸線から約1kmの範囲に該当しているところが多い。同範囲は砂州・砂堆等の低地の微高地となっており、浸水高と標高との差にあたる浸水深を見ると、4m以上の深さになっている箇所が多いように見受けられる。浸水深を見てみると、津波が標高1~3m程度ある微高地を通過した後、標高0m程度の低地の一般面に該当する箇所になると、浸水深が急激に減少して2m程度に変化している。このような傾向は、今回断面図を作成した4箇所ともに見られる傾向である。

図-18 名取市関上地区を含むエリアの標高と津波浸水高の断面図

く、海岸線から 500m 程度しか離れていない集落でも建物は流出されずに残されており、海岸線から 1 km 以内でも被害度の Rank が 2 となっている。そのような箇所の浸水深を現地調査で測ると 2.5 m 程度であり、明らかに Rank 1 のエリアの浸水深よりは浅くなっており、被害の程度としては妥当な結果となっている。図-18, 19 を見ると標高が低くなる海岸線から 1 km くらいの位置で、図-20, 21 を見ると標高が低くなる海岸線から 500m くらいの位置で、浸水高が下がっている。その理由については現時点では不明であるが、津波が砂州・砂堆等の微高地を通過する際に、エネルギーを失って急激に浸水深が低下している可能性がある。

図-18～19の地形断面を見ると、標高は人工構造物による起伏はあるものの、概ね平らであり、標高0～1mの範囲に収まっているものが多い。浸水高と標高との差にあたる浸水深を見ると、2～3m程度の深さになっている箇所が多い。図-18の閑上地区の断面図を見てみると、Rank 2と3の境界部で大きな起伏が認められるが、これは仙台東部道路である。このような人工的な大起伏が、津波被害の程度を大きく変える境界部となっている。

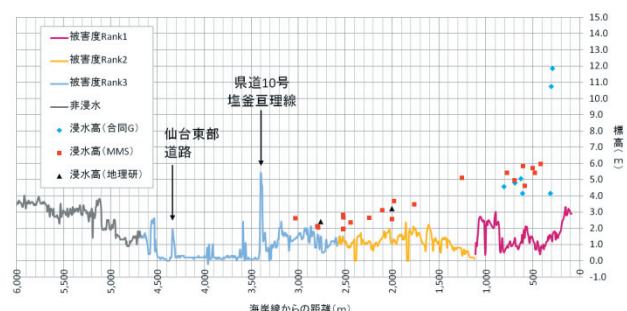
図-19 岩沼市仙台空港周辺地区を含むエリアの標高と津波浸水高の断面図

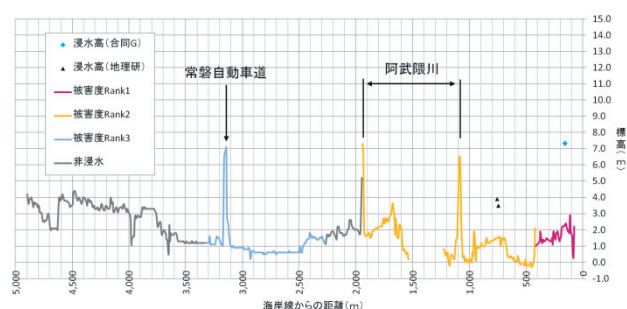
阿武隈川河口部周辺は、Rank 1 の被害の範囲が狭

図-20 岩沼市・亶理町の阿武隈川河口部周辺の標高と津波浸水高の断面図

一方、阿武隈川河口周辺で津波被害が相対的に低かった理由に、阿武隈川自体の河口の形状が影響していた可能性がある。阿武隈川は河口部で大きく蛇行し、海岸線と平行に流れている箇所がある。河口部の集落に住んでいる方からのヒアリングでは、津波自体が海岸線側からと阿武隈川からの 2 方向から来たそうである。2 方向からの水流の到達が、建物の流出という点について、被害を増大する方向に働くのか、軽減する方向に働くのかは未検討である。しかし、海岸線と平行な方向に延びる自然堤防上の集落が、海岸線から 2 km しかない場所に位置していても浸水しなかった事実がある。これらのことから、阿武隈川やその堤防が何らかの影響を及ぼした可能性は高いと考える。

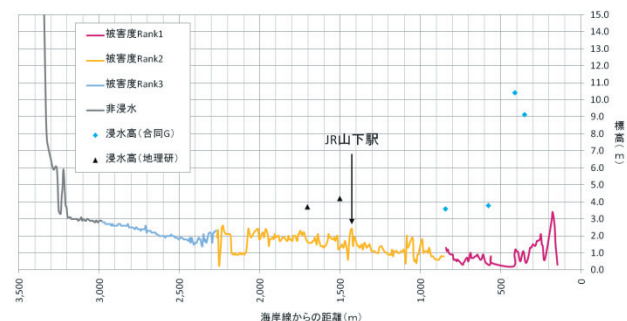
そのような視点で見ると、JR 山下駅周辺の山元町では、標高自体は海岸線から 500m の位置で低くなって浸水高も下がっているが、Rank 1 の範囲は海岸線から 900m の位置まで来ている（図-21）。その違いの理由は良くわからないが、阿武隈川河口の北と南で地形や土地利用の状況が違うことが、影響しているのかも知れない。仙台市若林区、名取市、岩沼市などの北部の沿岸の砂州・砂堆は、1 本の幅の広いものが存在し、沿岸林も幅の広いものが存在する。一方、南部の山元町では、幅の狭い砂州・砂堆が数本存在するという地形をしており、砂州の土地利用も森林部が狭く、畑地が広いという状況である。森林と農地とでは、津波の抵抗となる粗度が明らかに違うので、山元町で被害が大きくなったことの説明が可能である。

図-21 山元町の JR 山下駅周辺を含むエリアの標高と津波浸水高の断面図

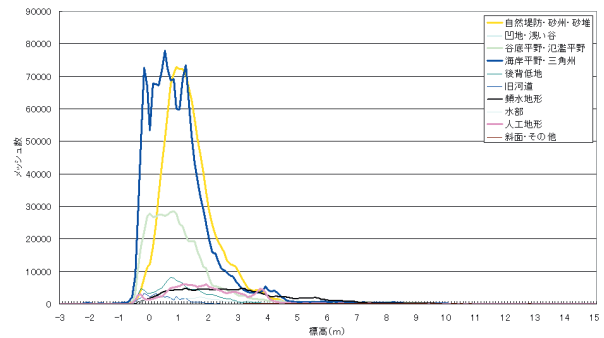
津波被害度Rank 3の外縁は、浸水域と非浸水域の境界になる。浸水域の地形分類と標高の特徴を見るため、海岸線から7kmまでの浸水域の標高毎のヒストグラムを地形分類毎に集計した結果を図-22に、同じく非浸水域の標高毎のヒストグラムを地形分類毎に集計した結果を図-23に示す。

浸水域を占める地形は、低地の微高地、谷底平野・氾濫平野、海岸平野・三角州の3つが主なものである。それぞれの地形でヒストグラムのピークを示す標高値に差はあるものの、浸水域の標高値は1m～3mの間に入るものが大半である。一方、図-23に示す非浸水域であるが、それぞれの地形でヒストグラムのピークを示す標高値に差はあるものの、非浸水域の標高値はほとんどが1mより大きいものである。従って、地形分類に関係なく、標高1m以下はほとんどが浸水で、3m以上はほとんどが非浸水で、標高1～3mは状況によって浸水したりしなかったりするので、そこに地形分類の結果が反映される可能性がある。

地形分類毎に特徴を見てみると、浸水した海岸平野・三角州と谷底平野・氾濫平野のピークは、0～2mの範囲になるのに対し、浸水した自然堤防・砂州・砂堆のピークは1～2mの範囲になる。標高が高くても浸水しているのは、海岸線に近い砂州・砂堆が浸水したのを示していると考えられる。

図-22 仙台平野の浸水域の地形分類と標高の関係

野は、浸水と非浸水の境界が標高2m程度で明瞭に分かれるのに対し、海岸平野・三角州は標高1～2mの間で、低地の微高地は標高2～3mの間で、少しずつ浸水から非浸水に変わっていつていることを示している。

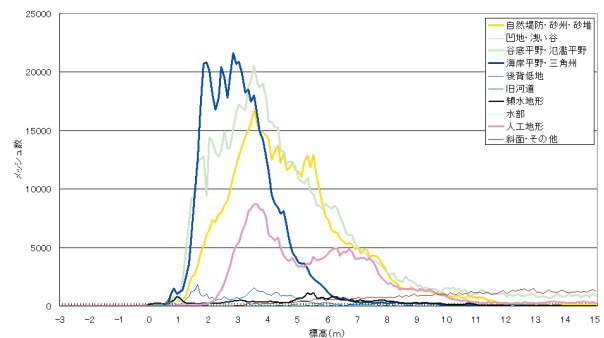
一方、非浸水のピークは、海岸平野・三角州が標高2～3mなのに対し、自然堤防・砂州・砂堆と谷底平野・氾濫平野は標高3～4mとなる。

図-23 仙台平野の非浸水域の地形分類と標高の関係

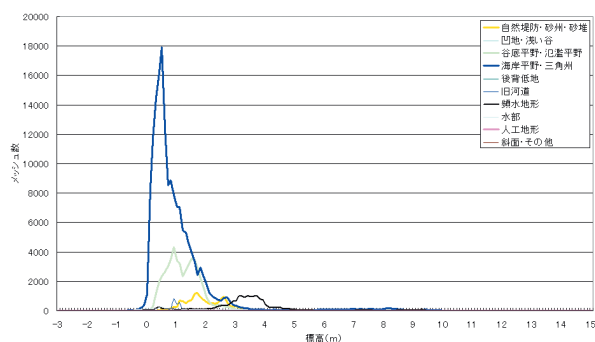
海岸線から3kmまではほとんどが浸水していたが、それより内陸側では非浸水域が少しずつ出現してくる。Rank 3の範囲である浸水と非浸水の境界であるが、図-14, 15, 16を見ると海岸線から4～5kmの範囲に該当することが多い。そこで、海岸線から4～5kmの範囲で浸水した地形分類の標高毎のヒストグラムを図-24に、同じく海岸線から4～5kmの範囲で非浸水域の地形分類での標高毎のヒストグラムを図-25に示す。

この距離帯では、自然堤防・砂州・砂堆などの微高地は大半が非浸水、谷底平野・氾濫平野は9割近くが非浸水で残りが浸水であるのに対し、海岸平野・三角州は浸水と非浸水の比率は約2:1である。

図-24 海岸線から4～5kmの浸水域の土地条件と標高との関係

図-24, 25を見ると、谷底平野・氾濫平野の浸水域の標高は0～2m、非浸水域は1m以上となっており、海岸平野・三角州では浸水域の標高は0～3m、非浸水域は1m以上となっている。これは若干ではあるが海岸平野・三角州では標高が高くても浸水したことを示しており、標高以外の地形発達に起因した要因が浸水したか否かに影響した可能性を示唆するとも考えられる。

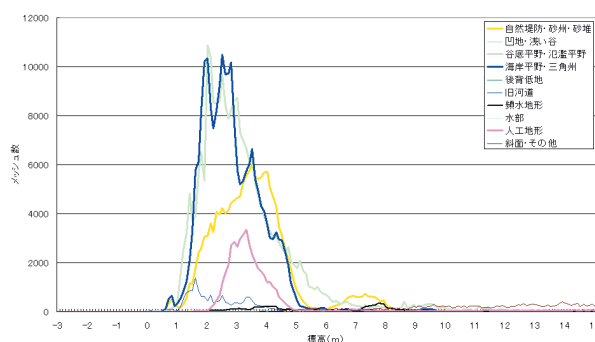
図-25 海岸線から4～5kmの非浸水域の土地条件と標高との関係

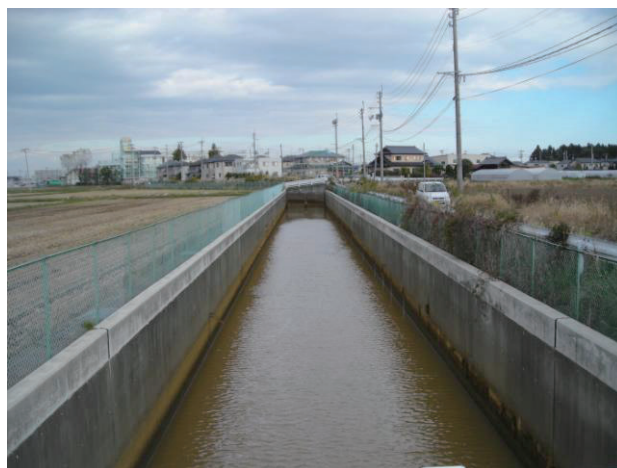
図-14のAに代表される若林区の内陸部であるが、現地調査のヒアリングにより、正確に浸水範囲を押さえることが出来た。津波の浸水方向に直交する水路があり、そこで津波の浸水が止まったとのことである。水路の様子を写真-1に示す。深さが2

写真-1 仙台市若林区内陸部の水路

m以上あり、ここに到達した津波は水路に沿って横に広がり、水路の壁を越えてより内陸側を浸水するだけのエネルギーは持っていなかったものと推察される。

このように、津波の遡上末端部の浸水・非浸水を決める最終的な決定要因は、このような人工構造物が影響しているものと考えられる。

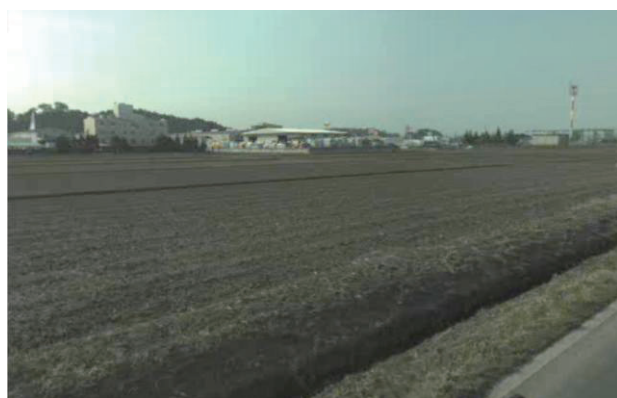
写真-2 岩沼市内陸部の津波遡上末端部

図-14のCに代表される岩沼市の内陸部であるが、その様子を写真-2に示す。田と建物用地の境界が浸水範囲の境界になっている。田と住宅地の境界にあたる盛土の擁壁部など、人工構造物が影響していると考えられる。
