## 高精度湖底地形調査について High precision topographic survey of lakes

応用地理部 畠山真介  
Geocartographic Department Shinsuke HATAKEYAMA

平成 23 年の東日本大震災により、甚大な被害を受けた沿岸湖沼のうち、「松川浦」（福島県）及び「万石浦」（宮城県）（図-1）において、瓦礫の撤去や漁場再生などの復旧・復興事業等の基礎資料となる、高精度の水深データを作成するため、マルチビーム音響測深機を使用した高精度湖底地形調査を実施した。

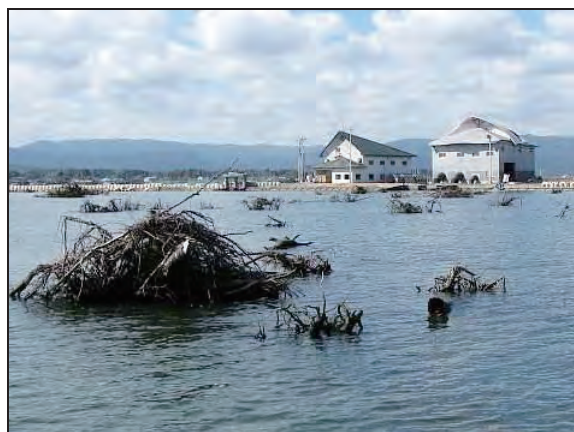
写真-2 松川浦内の状況(平成23年10月20日撮影)

「松川浦」では海苔及びアサリの養殖業が行われていたが、津波により漁場は壊滅した。漁場の再生のため、決壊した潮流口周辺や航路の湖底地形の把握が急務であり、福島県及び漁業関係者から湖底地形調査に対する強い要望があった。津波によって松川浦内には震災瓦礫や海岸線沿いの松等の倒木が大量に流入していた(写真-2)。

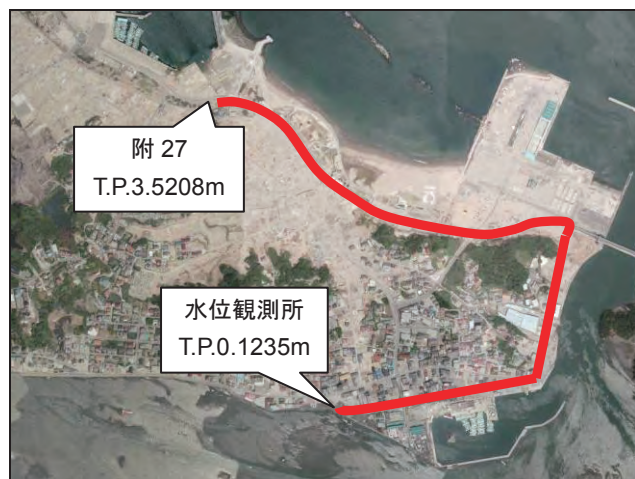
図-5 「松川浦」地区水準路線図

水位観測所の設置には高さの基準となる水準点を設置する必要がある。「松川浦」地区では相馬駿潮場の附属水準点「附 27」（T.P.3.5208m ※測地成果 2011（震災後に再測量された成果））を使用し、片道約 3km の直接水準測量（写真-3）を行い、設置した水準点の標高 0.1235m の成果を得た。

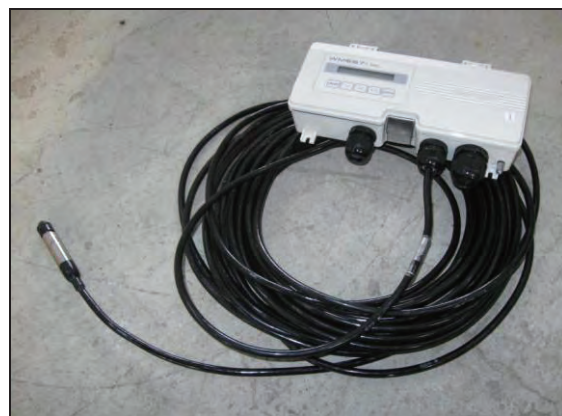
写真-4 水圧式水位計

水準測量後、簡易水位観測所を設置した。水位観測には水圧式水位計（横河電子機器社製フィールドμ）（写真-4）を使用し、5分間隔で水位観測を行った。

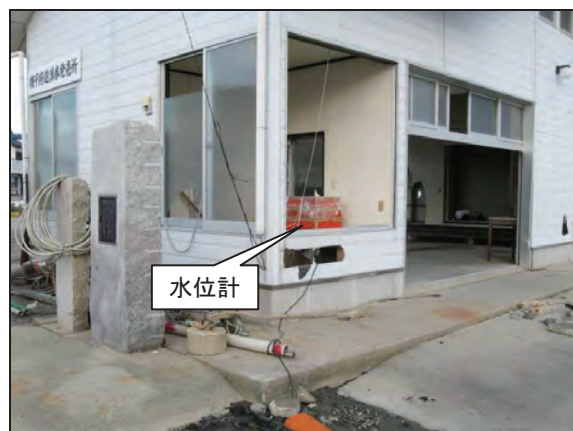
写真-6 水位計本体設置状況

そのため、水位計を漁協の協力により潮干狩り休憩所内に設置した（写真-6）。水際のセンサーから離れた建物内に本体を設置したため、センサーケーブルが陸部に露出する。干潮時に車両が通行することもあることから、ケーブルを土中に埋め込んで設置した（写真-7）。

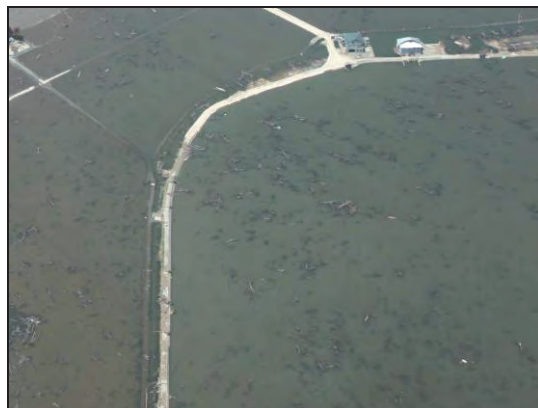
写真-9 松川浦内瓦礫状況

試走により、松川浦内は防潮林を形成していた松などの倒木が大量に残っていることを確認した（写真-9）。航路を除き大部分が1m以下の極浅水域のため、瓦礫撤去に時間が掛かっており、測量船が侵入できないことから全域調査は不可能であった。

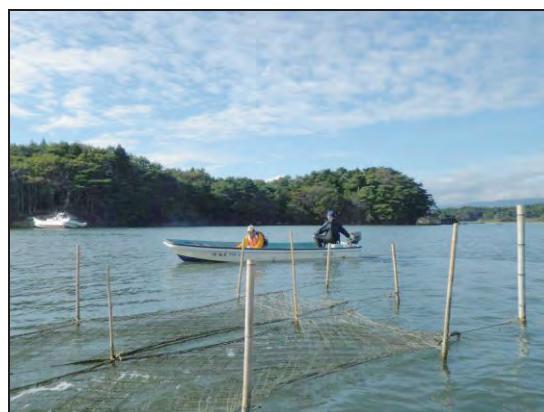
写真-10 松川浦内海苔網設置状況

また、松川浦内には、海苔養殖の種網の設置されている箇所（写真-10）があり、その周辺も調査が不可能なことが分かった。そのため、地元関係機関の要望の高い航路周辺部を中心に調査することとした。

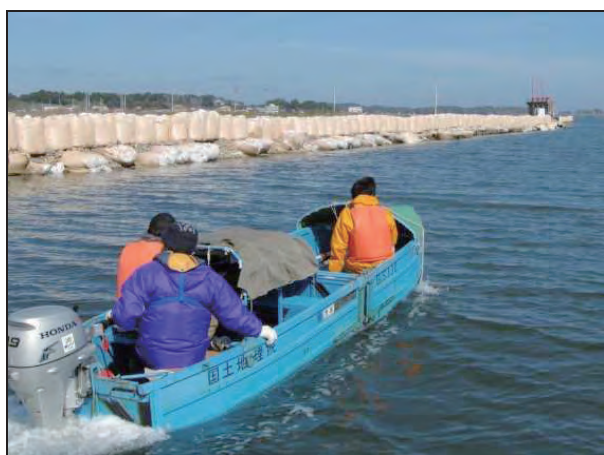
写真-8 松川浦内試走状況

測深作業に入る前に調査湖沼内部の現況確認も兼ね、測量船の試走を行った。今回の作業では、震災瓦礫や倒木等が松川浦内部に大量に残されていることから、通常より時間を掛け、松川浦内を半日程度、調査した（写真-8）。

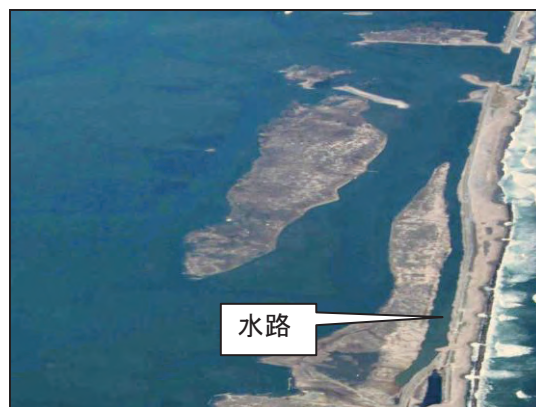
写真-11 海岸沿いに形成された水路

松川浦と外洋を隔てる砂州は津波越流時に洗掘されて、防波堤背面が大きくえぐられ、南北に細長い水路が形成された（写真-11）。洗掘された水路は松川浦と接続し、測量船の進入が可能になったことから測深調査を行った。測深の結果、水路は場所によっては4m以上の深さがあることが分かった（図-6）。

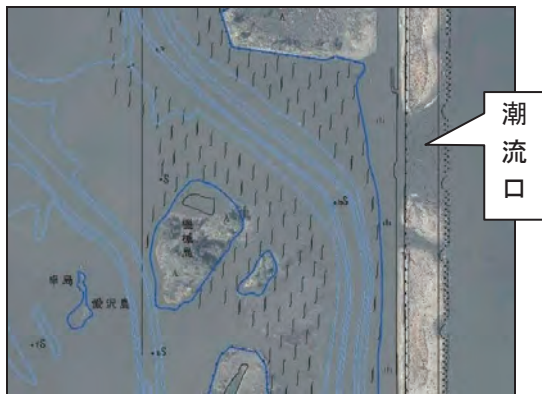
図-7 潮流口（平成 23 年 3 月 12 日撮影）

砂州は震災直後、津波による洗掘だけではなく堤防が一部決壊し、松川浦と外洋が接続する潮流口が形成された（図-7）。その後、砂州形成の要因となる非常に強い潮流により、大量の砂が流入し、新しく砂州が浦内に形成された（図-8）。

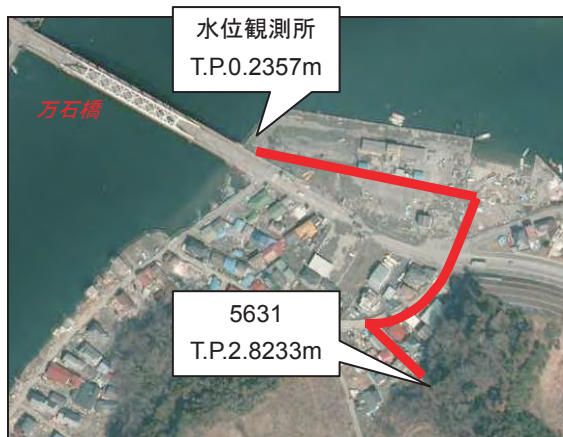
図-13 「万石浦」地区水準路線

「万石浦」地区での水位観測のため、水準点の取付けには一等水準点「5631」(T.P.2.8233m ※測地成果2011(震災後に再測量された成果))を使用し、

片道約340mの直接水準測量を万石橋近傍の岸壁まで行った(図-13、写真-12)。水準測量により、設置水準点の標高0.2357mの成果を得た。

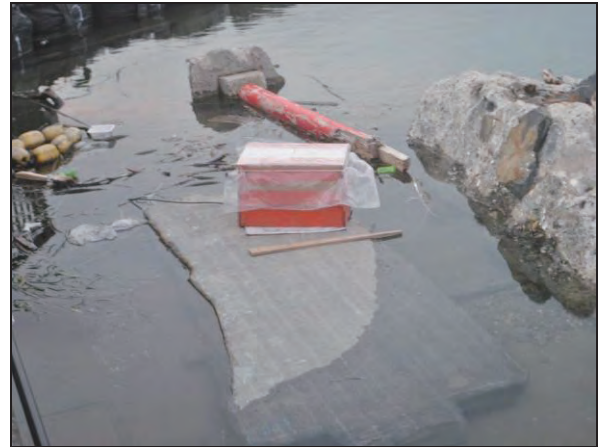
写真-13 満潮時水位計状況（万石浦）

万石浦は牡鹿半島の付け根にあり、震源地に近く「松川浦」地区の沈下量を上回る $-0.7\text{m}$ （※水準点「5631」変化量）の沈下が起きた（図-14）。そのため、「松川浦」地区と同様、水位観測機器が冠水しない場所に設置する必要があるため、倒壊した石碑の上に設置した（写真-13）。

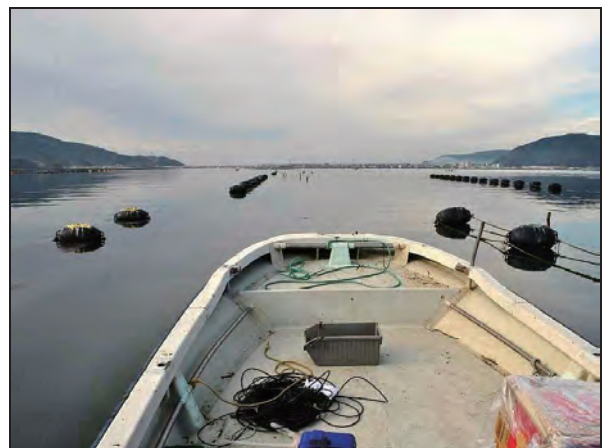
写真-14 「万石浦」測深実施状況

内部にはカキ養殖用施設がほぼ全面に設置されているため、カキ養殖用施設の隙間を縫うように測深作業を実施した（写真-14）。

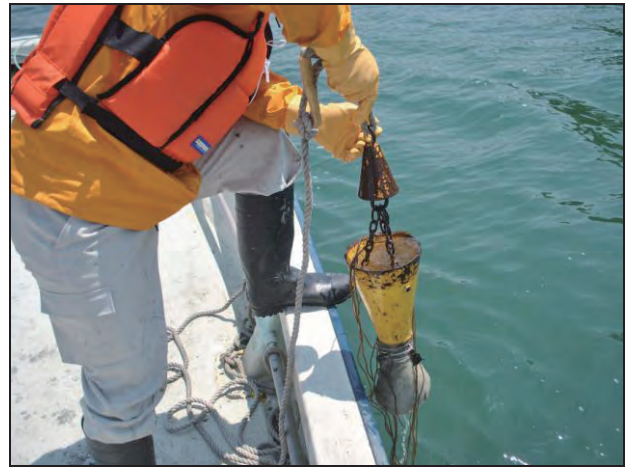
写真-15 「万石浦」底質採取状況

平成24年5月21日から5月31日にかけて、「万石浦」の底質調査を行った(写真-15)。

底質調査は採泥器を使用し、149点の湖底の表層構成物質(底質)サンプルを採取、振動ふるい機に

よる粒度分析を行い、ウェントワースの粒径区分により分類した。

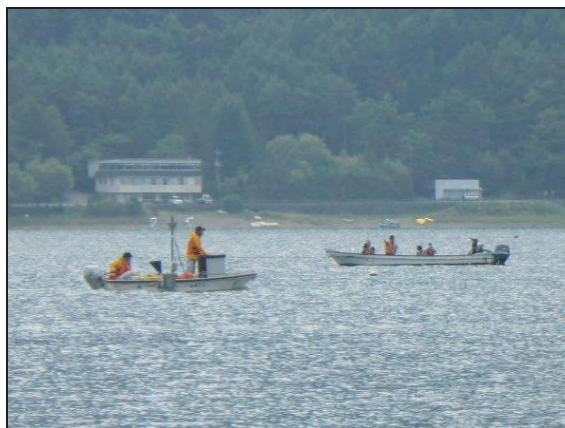
写真-16 禁漁区測深調査状況

クニマスの保護のため、生息の可能性が高いとされる西湖北側の一部水域において、西湖漁業協同組合により禁漁区が設定されている。

禁漁区は立ち入りが制限されており、調査のため漁協職員の立ち会いのもと、調査を行った(写真-16)。

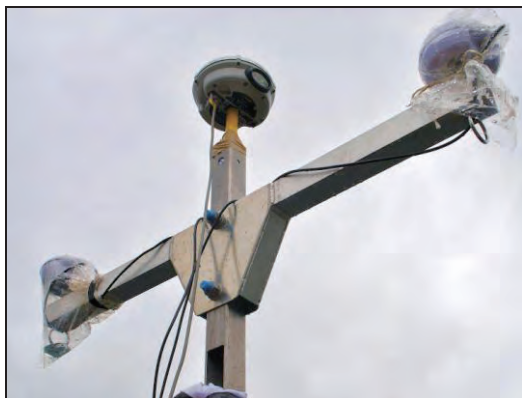
写真-17 位置計測装置

位置の計測には GNSS 測量機を使用している。ディファレンシャル補正では測位精度は約 1m に対し、VRS-RTK 方式では測位精度 5cm を得られるため、深度が大きい西湖では VRS-RTK 方式を採用した。(写真-17)。

マルチビーム音響測深機による測量の精度は位置精度に強く影響を受ける。

傾斜が大きい場合、水平位置のずれが計測する深度に対し、大きく影響を受ける。例えば 45°の斜面を計測した場合、直下水深のずれは 1m 発生する。傾斜が大きくなると、誤差はさらに拡大する。

副次的な効果として、位置計測精度が高いため、ヘディングも安定することから、測量船の進路保持も容易となり、作業性の向上も図られた。
