## 台風第26号に関する被害情報集約 Damage Information Aggregation of Typhoon Wipha(1326)

応用地理部 災害対策班  
Geocartographic Department Disaster Countermeasures Group

応用地理部は、台風第26号被災状況の把握のため大島町元町地区ほかの土砂流出範囲の空中写真判読を行い災害情報の共有に資するとともに、大島地区のデジタル標高地形図の作成や被災状況調査等を行った。

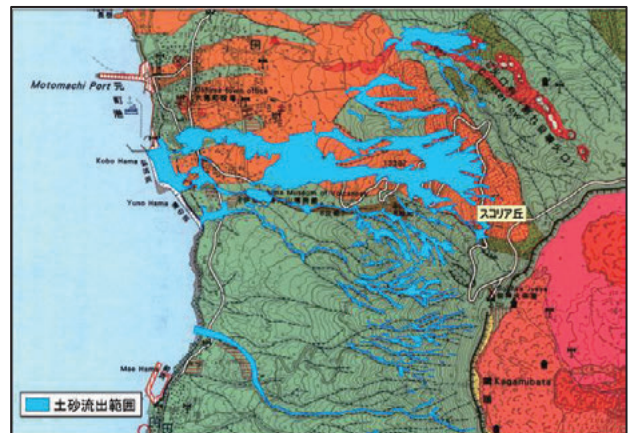
過去の火山活動によって形成された地形や噴出物の分布等を表示した火山土地条件図に今回の土砂流出範囲を重ねた結果、崩壊は1338年と推定されるY5噴火によって形成されたスコリア丘下部の急斜面で発生したことが分かった(図-2)。このスコリア丘の表層は固結度の低いスコリアや火山灰からなるが、形成時期が比較的新しいため侵食谷がほとんど見られない。崩壊はこの比較的平滑な斜面で広く面的に発生している。このことは、大量の降雨により布状に面として流れる布状洪水の発生が、未固結のスコリアや火山灰を巻き込んで表層崩壊に直結した可能性を示唆している。

図-2 火山土地条件図と土砂流出範囲を重ねた図

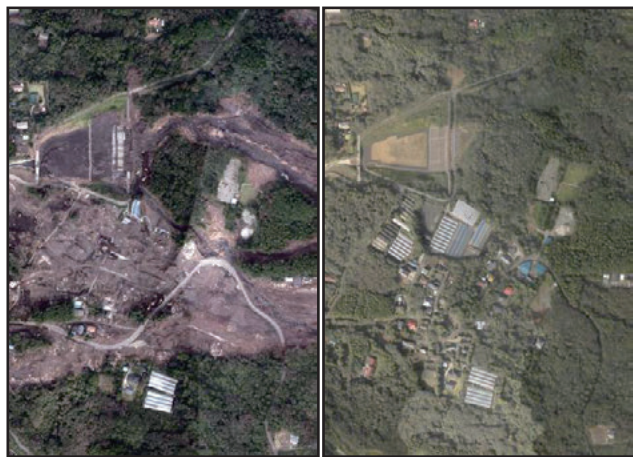
また、平成24年度の航空レーザ測量計測時に撮影した大島全域のオルソ画像を「災害情報共有マップ」で公開した。これにより、被災後に別途撮影、作成されたオルソ画像と合わせることで被災前後の状況の比較が可能となった(図-4)。

図-4 被災後と被災前（平成 24 年）のオルソ写真

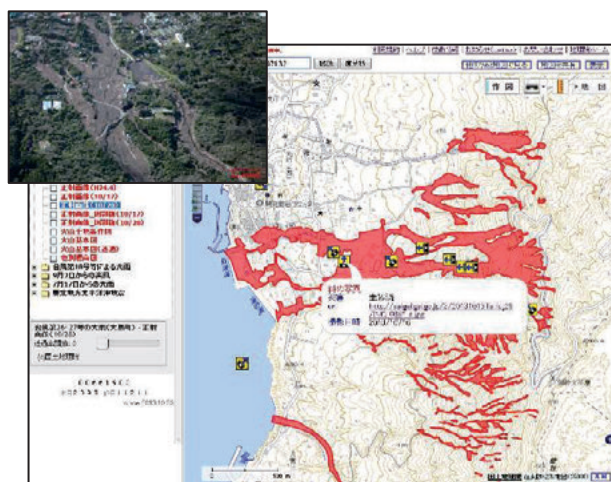
10 月 16 日撮影の斜め写真を地形図の位置や方向を特定して「災害情報共有マップ」で公開した（図-5）。災害発生直後の斜め写真の公開により、迅速な被害状況の把握のための資料とすることができた。

図-5 斜め写真の公開

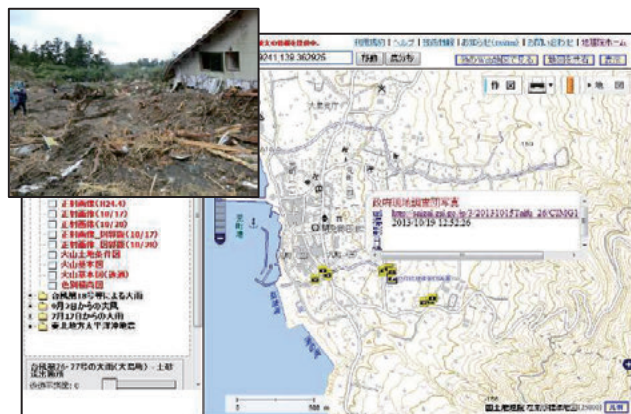
10 月 19 日に実施された、政府調査団による被災現地写真の公開用 KML ファイルを作成し、関係機関向け「災害情報共有マップ」で公開した（図-6）。

図-6 政府調査団による現地写真
