# 1926 年十勝岳噴火

十勝岳 2077m

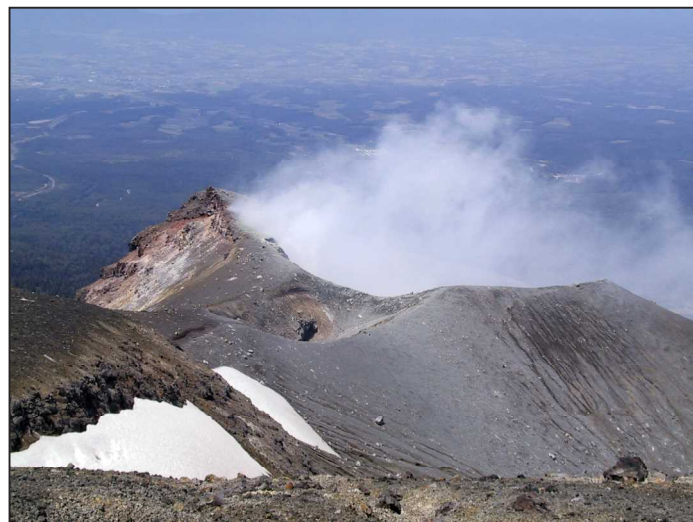
噴煙を上げる 62-II 火口
