# 「平成30年北海道胆振東部地震」等における 国土地理院の災害対応支援の取組

## 第3回情報共有会合

国土地理院北海道地方測量部

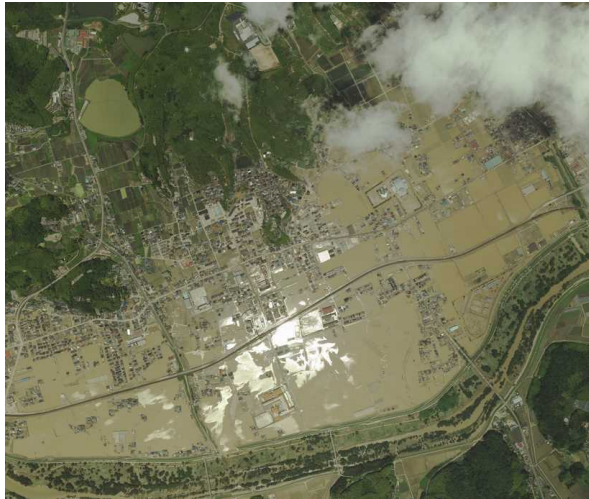
平成30年7月豪雨（倉敷市真備町付近）

- 被災した地方公共団体等の要望を踏まえた撮影範囲を設定
- 撮影後、概ね1日で情報提供及び公開開始

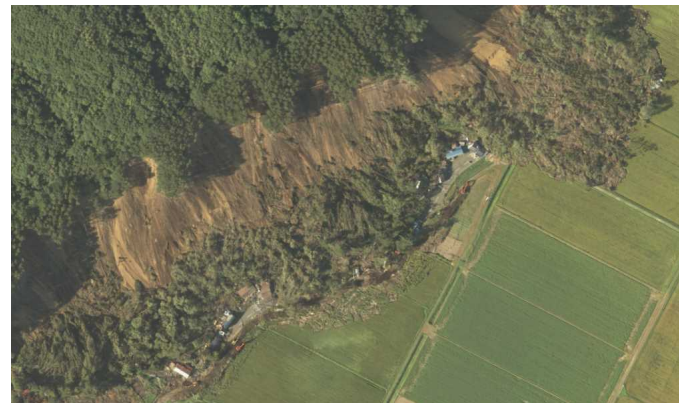
厚真町字吉野周辺

【9月6日撮影（発災2日目、9月7日提供）】

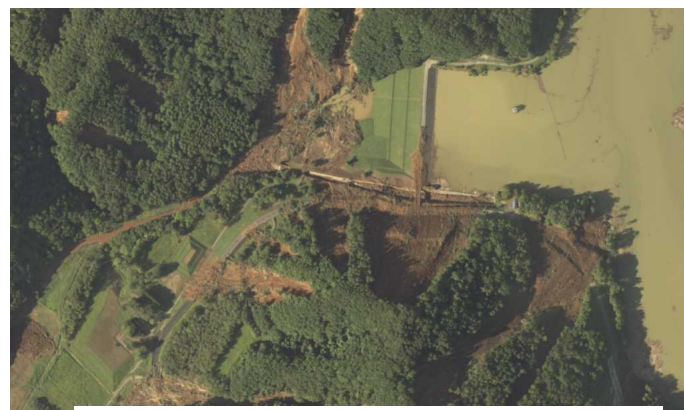
厚真町字幌内（厚真ダム）周辺

【9月6日撮影、（発災2日目、9月7日提供）】

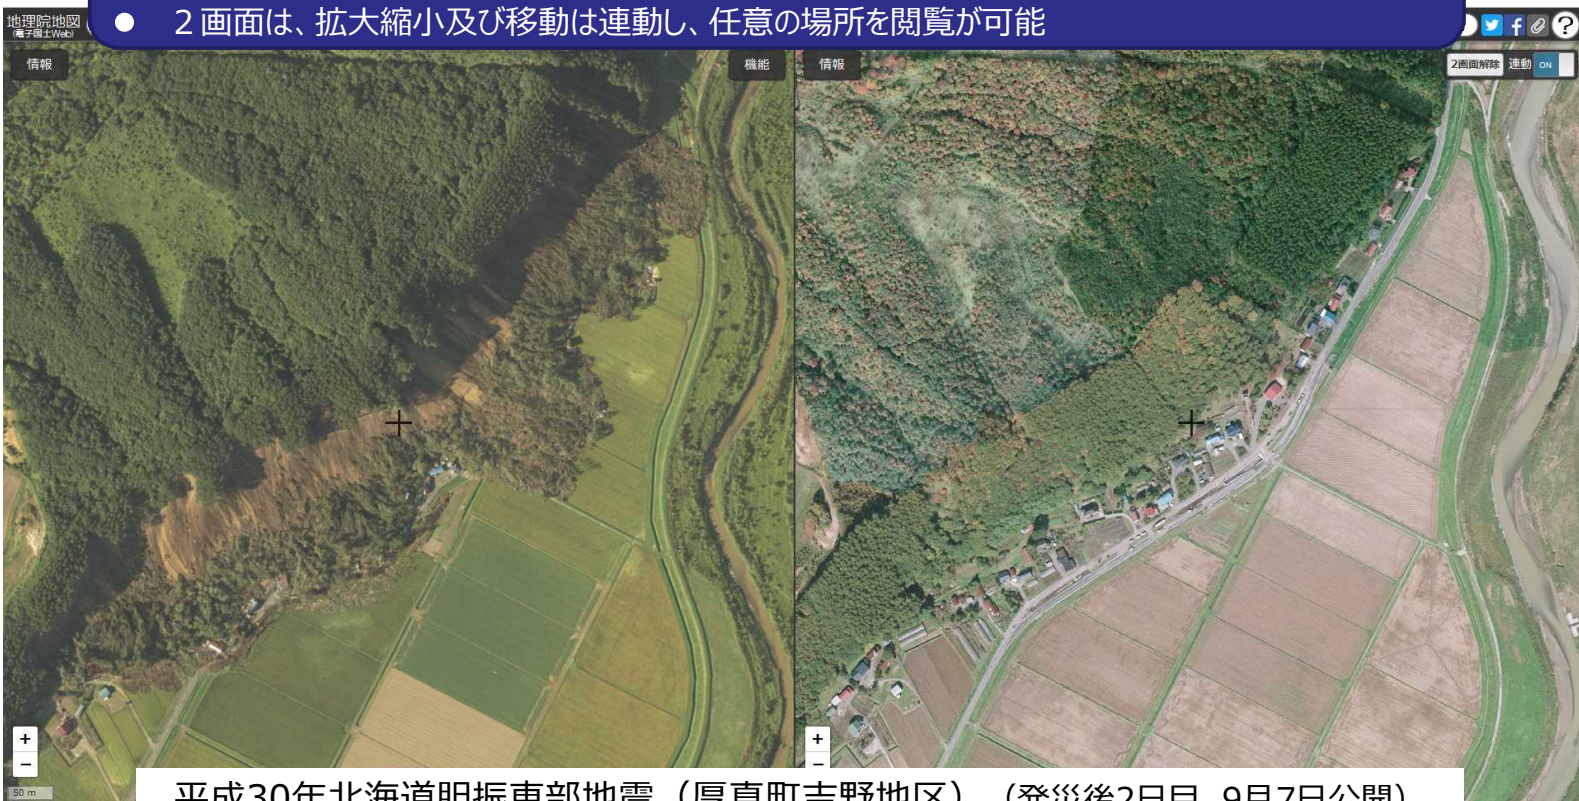
平成30年北海道胆振東部地震（厚真町吉野地区）（発災後2日目、9月7日公開）

- 地理院地図の2画面表示機能を使い、左右の画面を見比べることで災害前後の状況を確認可能
- 空中写真の情報公開と同時に閲覧可能
- 2画面は、拡大縮小及び移動は連動し、任意の場所を閲覧が可能

左側（被災後：平成30年9月6日撮影）と右側（被災前：平成23年撮影）の状況を国土地理院ホームページで公開

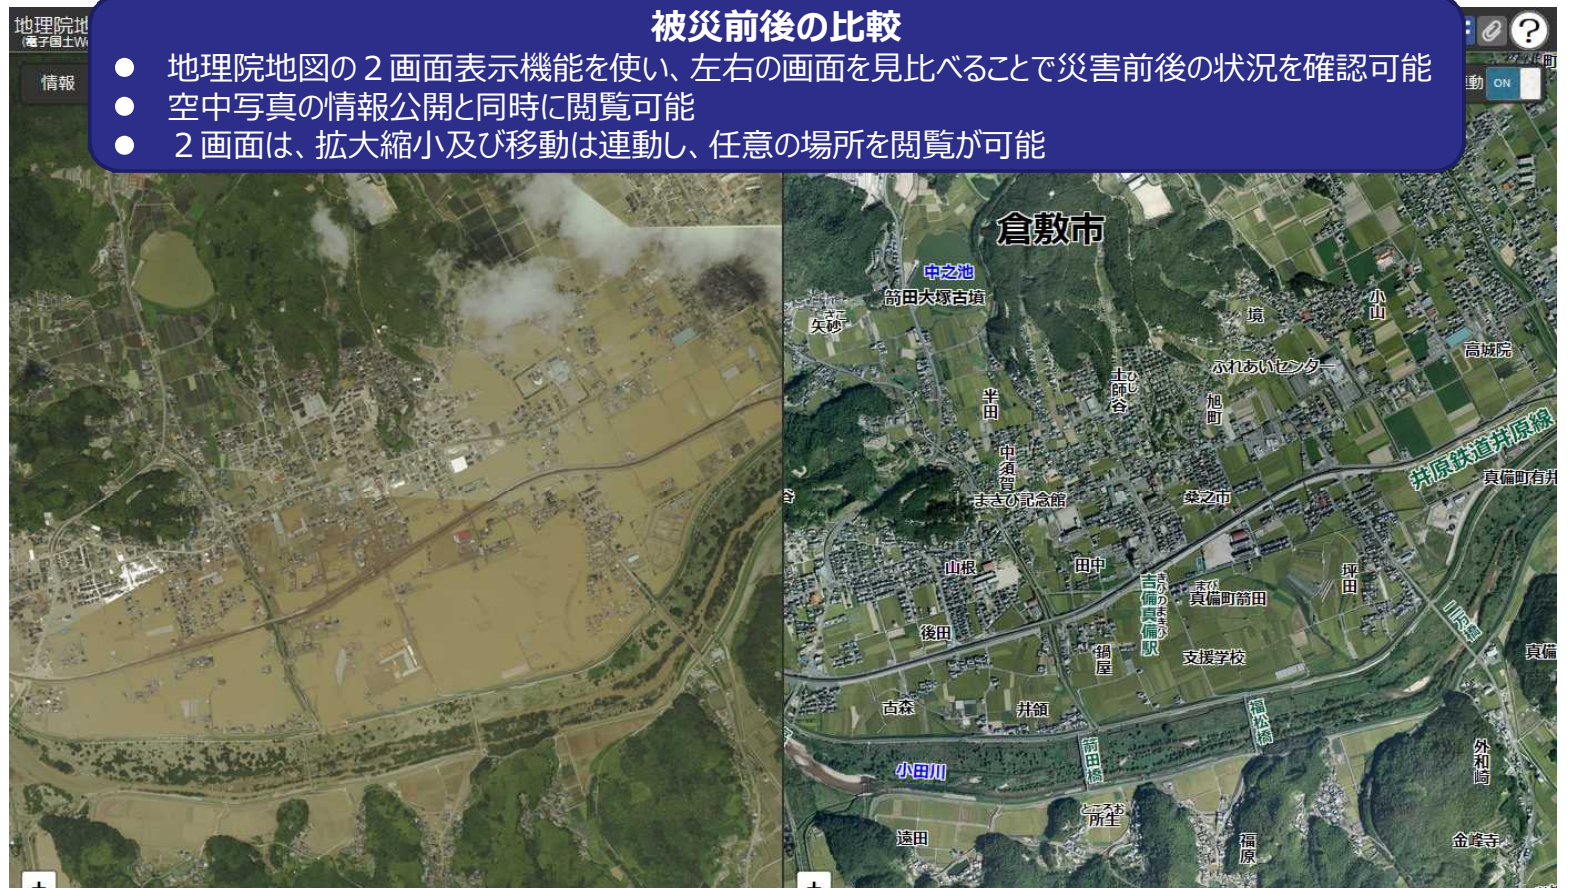
平成30年7月豪雨（倉敷市真備町付近）（発災後10日目、7月17日公開）

- 地理院地図の2画面表示機能を使い、左右の画面を見比べることで災害前後の状況を確認可能
- 空中写真の情報公開と同時に閲覧可能
- 2画面は、拡大縮小及び移動は連動し、任意の場所を閲覧が可能

左側（被災後：平成30年7月16日撮影）と右側（被災前：平成19年撮影）の状況を国土地理院ホームページで公開
