平成30年7月豪雨に伴う崩壊地等分布図  
(大洲地区・宇和島地区)

平成30年7月19日作成  
平成30年8月3日更新

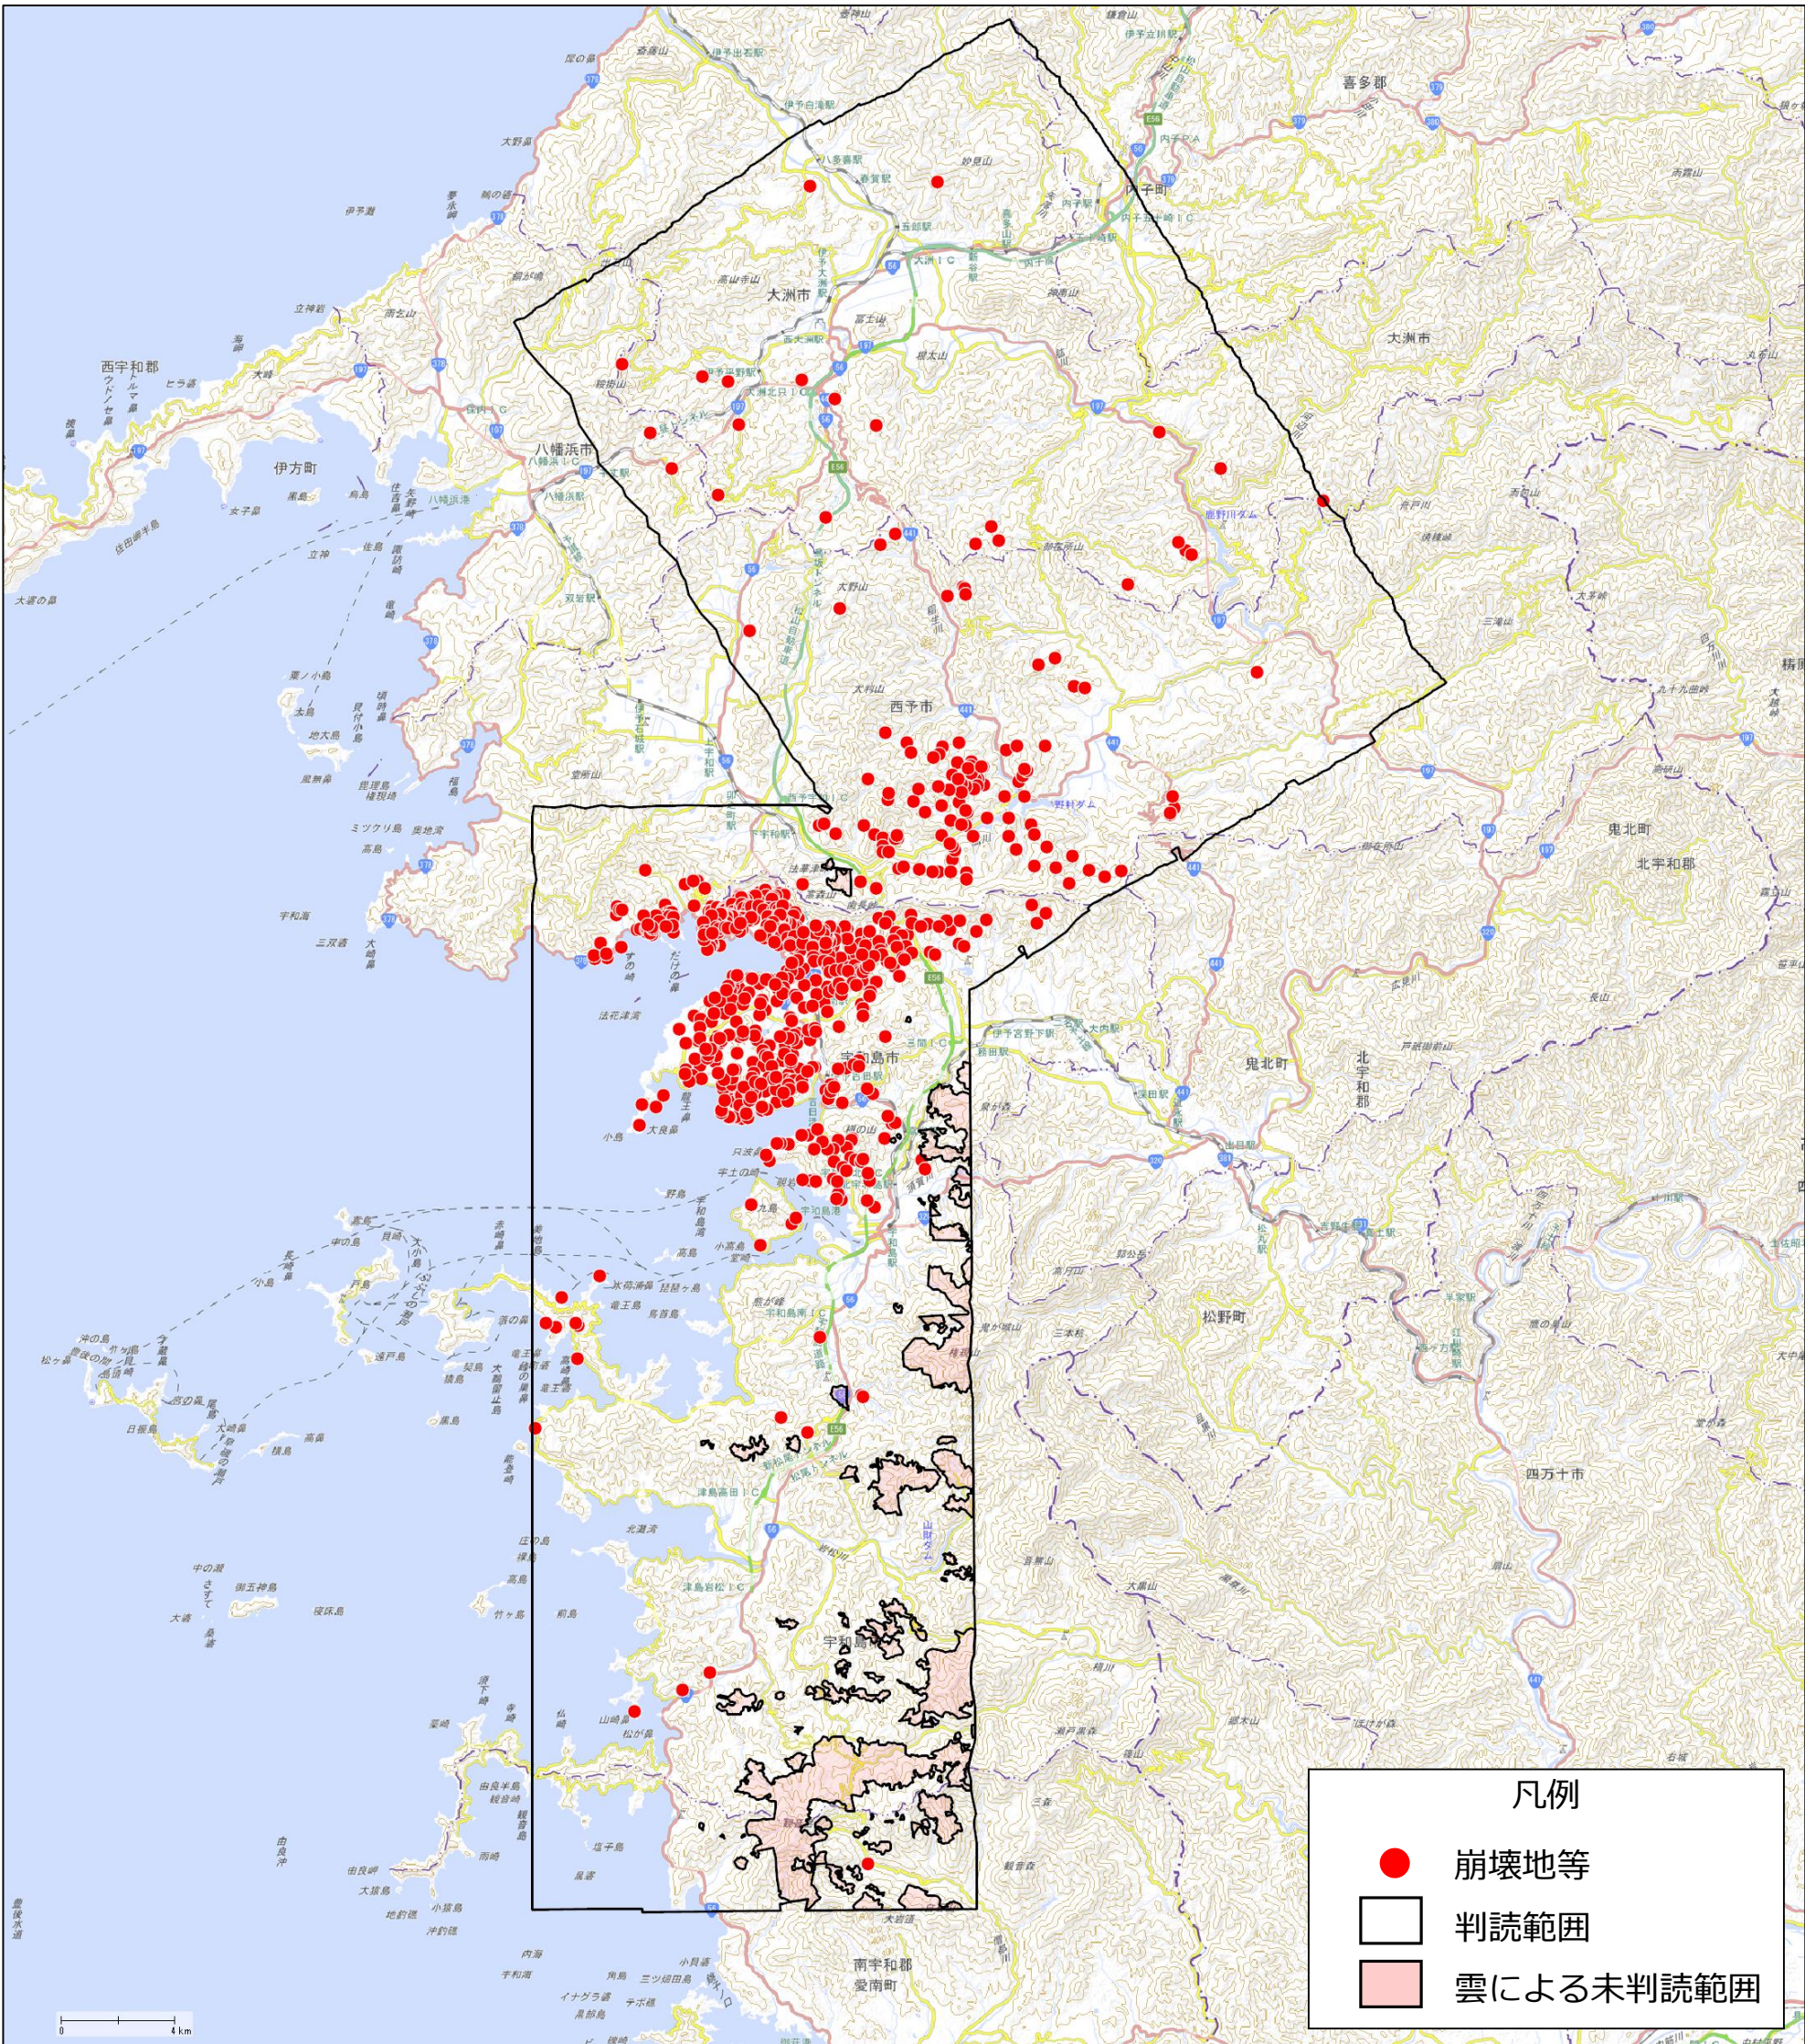
1. この情報は、国土地理院が7月11日に撮影した空中写真（撮影範囲：黒枠内）から、平成30年7月豪雨で生じたと考えられる崩壊地等を判読したものです。現地踏査は実施していないことから、実際に崩壊等のあった箇所でもプロットできていない場合や、平成30年7月豪雨による崩壊地以外の箇所をプロットしている場合があります。
2. 崩壊地等は、崩壊地や土石流で生じた地形変化発生箇所を1つの項目にまとめて表現しています。崩壊地等は、長さ又は幅がおおむね50m以上のものを表しています。地形変化発生箇所の中心付近を丸で表しており、地形変化範囲を表現しているわけではありません。崩壊地上に樹冠が重なり複数箇所に分かれて視認される場合は複数プロットしている場合があります。
3. 崩壊地の位置を把握するための資料で、人家等に被害の無い箇所もプロットしています。 国土地理院技術資料 D1-No.937
